Analysis of Changes in the Bakhtegan Lake Water Body under the Influence of Natural and Human Factors

تحلیل تغییرات پهنه آبی دریاچه بختگان تحت تأثیر عوامل طبیعی و انسانی*

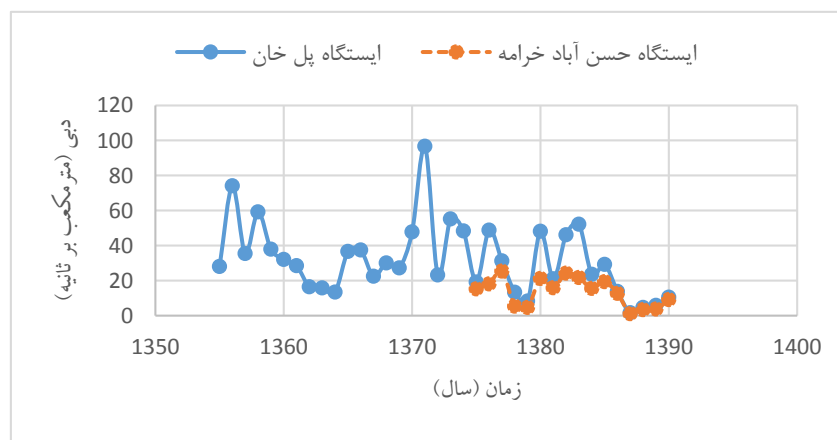
شکل ۳- تغییرات دبی سالانه رودخانه کر- سیوند در ایستگاه ورودی به دریاچه و بالادست آن (مأخذ داده‌ها: وزارت نیرو)

استفاده از داده‌های بارندگی و دبی وزارت نیرو و با کمک برنامه DIP و شاخص خشکسالی SPI با مقیاس زمانی ۳، ۶، ۹ و ۱۲ ماهه (این شاخص در مقیاس‌های بلندمدت‌تر بهتر خشکسالی را نشان داد) و همچنین نقاط اکسترمم نمودار شکل ۳ مشخص شدند، که عبارتند از سال ۱۳۸۲ (Landsat 7) ۱۳۸۷، (Landsat 5) ۱۳۸۷ و (Landsat 8) ۱۳۹۳، سال ۱۳۵۵ (Landsat 2) ۱۳۷۱، (Landsat 5) ۱۳۷۸، (Landsat 5) ۱۳۷۸،

مطابق شکل ۳ در زمان‌های گفته شده دبی رودخانه دارای مقادیر بیشینه و کمینه در بازه زمانی مورد مطالعه می‌باشد. برای افزایش دقت سعی شد از فصل‌های مشابه دوره‌های تر و خشک این سال‌ها استفاده شود.

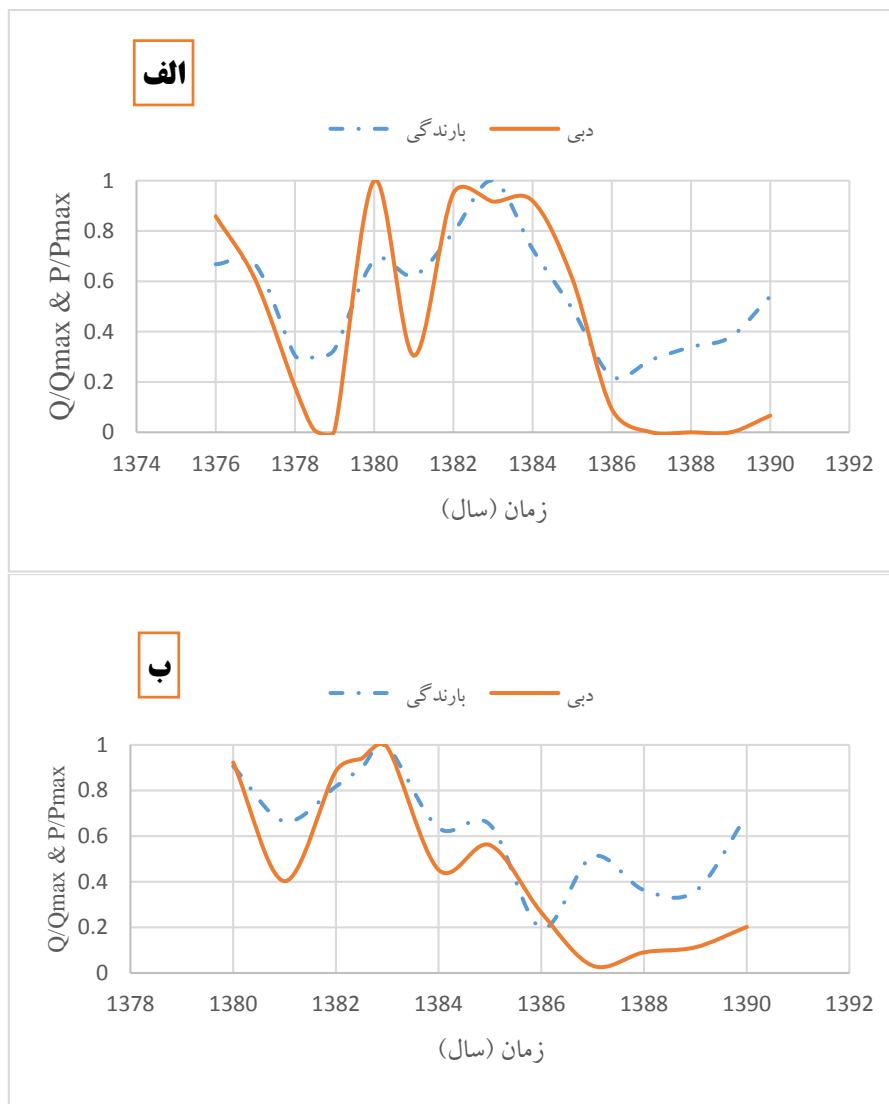
شکل ۶- مقادیر بی بعد شده بارندگی و دبی در حسن آباد خرامه (الف) و پل خان (ب) (داده‌های وزارت نیرو)

بر اساس جدول ۳ تداوم در خشکسالی هواشناسی بین سال‌های ۸۶ تا ۸۸ یکی از عوامل مؤثر در خشک شدن دریاچه می‌باشد. اما مطابق دو نمودار شکل ۶ از سال ۸۳ تا ۸۶ روند کاهش بارندگی و مطابق آن کاهش دبی رودخانه در دو ایستگاه حسن آباد خرامه و پل خان مشاهده می‌شود.

درحالی که از سال ۸۶ به بعد، علی‌رغم افزایش بارندگی در هر دو ایستگاه، دبی رودخانه افزایش نیافته و به روند کاهشی خود ادامه داده است. این مساله در شرایطی است که میانگین بارندگی در سال ۸۷ در پل خان ۲۵۰ میلی متر گزارش شده است (داده‌های وزارت نیرو) اما در عین حال آمار دبی در سال‌های ۸۷، ۸۸ و ۸۹ در ورودی به دریاچه به کمترین مقدار خود رسیده و رقم صفر اعلام شده است.

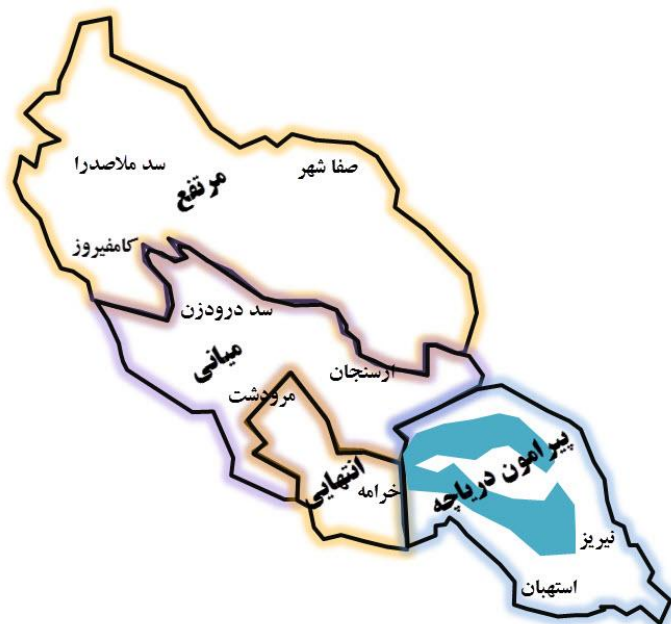
شکل ۷- تقسیم بندی حوضه دریاچه بختگان و بالادست آن به چهار بخش مرتفع، میانی، انتهایی و دریاچه

شده است، تغییرات سطح زیر کشت زمین‌های زیر کشت آبی و میزان آب مصرفی برای آن‌ها از سال ۱۳۳۵ تا ۱۳۸۵ در حوضه و در چهار بخش دشت‌های مرتفع (سرشاخه‌های کر و سیوند)، دشت‌های میانی، دشت‌های انتهایی (دشت‌های کربال خرامه)، و دریاچه بختگان و پیرامون آن (شکل ۷) مورد بررسی قرار گرفتند (جدول ۲). مطابق جدول ۲ بیشترین تغییرات سطح زیر کشت در نواحی بالادست و مناطق سرشاخه‌های رودخانه‌های کر و سیوند رخ داده است. توسعه سطح زیر کشت در این مناطق باعث رشد مصرف آب در بخش کشاورزی و در نهایت کاهش آب ورودی به رودخانه‌های کر و سیوند شده است. به عبارت دیگر در سرشاخه‌های کر و سیوند که محدودیتی به لحاظ کمبود آب نداشته‌اند، توسعه و رشد سطح زیر کشت و برداشت از منابع آبی بیشتر بوده است. همچنین با آبیگری سد سیوند در سال ۸۶ حقابه جدیدی برای اراضی
