پژوهشی در مکان‌یابی دروازه دوم یا ورودی حاکم‌نشین در مجموعه تاریخی ارگ بم^۱

افشین ابراهیمی^۲

چکیده

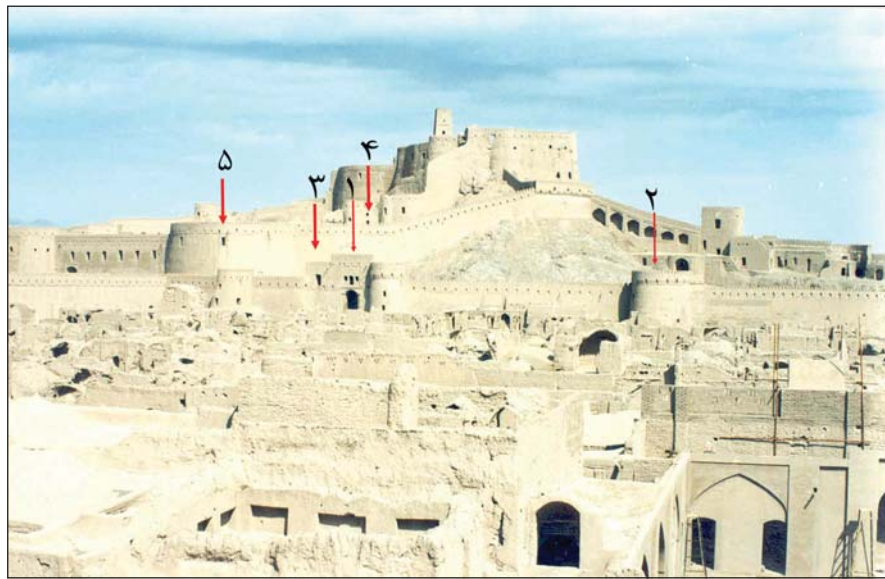
ت ۱ (صفحه روبه‌رو، بالا و پایین). موقعیت دروازه‌ها در مجموعه و مسیرهای ۱) جدید، ۲) کهن دسترسی به ورودی دوم، ۳) ورودی سوم، ۴) دروازه چهارم، و ۵) خانه فرمانده قشون، مأخذ: بایگانی پایگاه میراث جهانی بم و منظر فرهنگی آن.
ت ۲. نمایی قدیمی از دروازه دوم پیش از مرمت‌های سازمان میراث فرهنگی، مأخذ: همان.

این مسیر، پس از گذشتن از دروازه چهارم، به خانه فرمانده قشون دسترسی می‌یابد و هم در ادامه به تراس بالایی حاکم‌نشین منتهی می‌شود (ت ۱). این ورودی درواقع طول مسیر دسترسی به مجموعه حاکم‌نشین را که از سربازخانه عبور می‌کرد به اندازه قابل توجهی کوتاه کرده است. با توجه به این نکته، ساخت سطحی شیبدار، با عملکردی که این ورودی یافت چندان پرهزینه به نظر نمی‌رسد. بنا بر این با توجه به تعجیلی که در انتخاب مصالح و چگونگی بازسازی دروازه اولیه با الحاق پوسته‌ای در آن دیده می‌شود (بنگرید به پاراگراف اول ذیل عنوان جابه‌جایی دروازه)، این تغییرات را به احتمال زیاد بایستی به اتفاقات ناشی از تحصن آقاخان نسبت داد و قدمت دروازه ثانویه به فراتر از اواسط دوره قاجاریه نمی‌رسد.

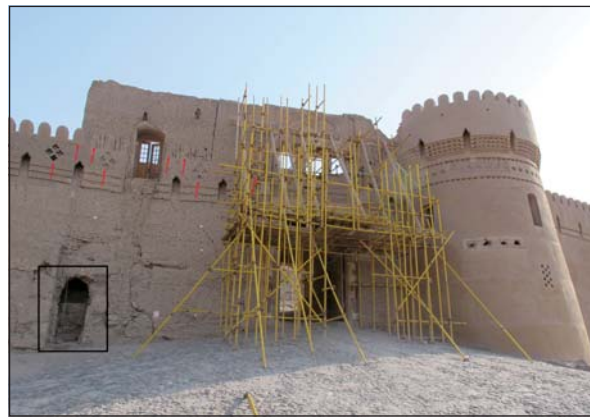
ت ۵ (راست، بالا). پلان دروازه دوم و فضاهای مجاور آن، دروازه کنونی، مأخذ: CRATerre, "Preliminary studies on the Second Gate".

ساختر ورودی شامل یک برج در جبهه شرقی، درگاهی به بلندای ۴/۶۵ متر و پهنای ۳/۲۰ متر و حصار در جبهه غربی است که در فاصله ۱۸ متری به یکی از برج‌های حصار دوم (حاکم‌نشین) وصل می‌شود. این ورودی تنها با یک برج پشتیبانی می‌شود و از این منظر با ساختار یک دروازه تاریخی متفاوت است. شکل عمومی و متعارف ورودی در قلعه‌ها و حصار محیطی شهرها و حتی کاروان‌سراها درگاهی با دو برج طرفین است. اگرچه در حصار غربی ورودی حاکم‌نشین نیز برج دیگری دیده می‌شود، به دلیل فاصله نسبتاً زیاد هرگز نمی‌توان آن را به ورودی نسبت داد. در حصار غربی و با فاصله کمی از ورودی آثاری از الحاقات و تغییراتی در عناصر تزئینی و کاربردی دیده می‌شود که به خوبی می‌توان وضعیت اولیه و تغییرات آن را دریافت. گروه کراتر با نشان دادن جزئیات این تغییرات در چند برگ نقشه، وضعیت اولیه و کنونی آن را به خوبی تشریح کرده‌اند (ت ۳). تزئینات «رج‌چین» خشتی در نقش چلیپا، کنگره‌هایی که فواصل آن‌ها پر شده (ت ۴) و دیواری که روی آن‌ها ساخته شده از مهم‌ترین این تغییرات است. بخش‌های اصیل بارو در این قسمت از خشت‌هایی با اندازه ۸×۳۰×۳۰ سانتی‌متر ساخته شده است. خشت‌هایی که در ساخت بخش الحاقی استفاده شده اندازه‌های متفاوتی دارد، ۸×۲۸×۲۸ سانتی‌متر و ۵×۲۵×۲۵ سانتی‌متر اندازه‌های متعارف است. این دو اندازه خشت در کنار یا بر روی هم قرار گرفته است. اندازه متفاوت، برخلاف سطوح پایینی بارو که انتظام متعارفی در اندازه و چگونگی اجرا دارد، به روشنی گویای ساختار الحاقی این بخش است. همان‌طور که در تصاویر نیز دیده می‌شود، همه این تغییرات ثانویه است و

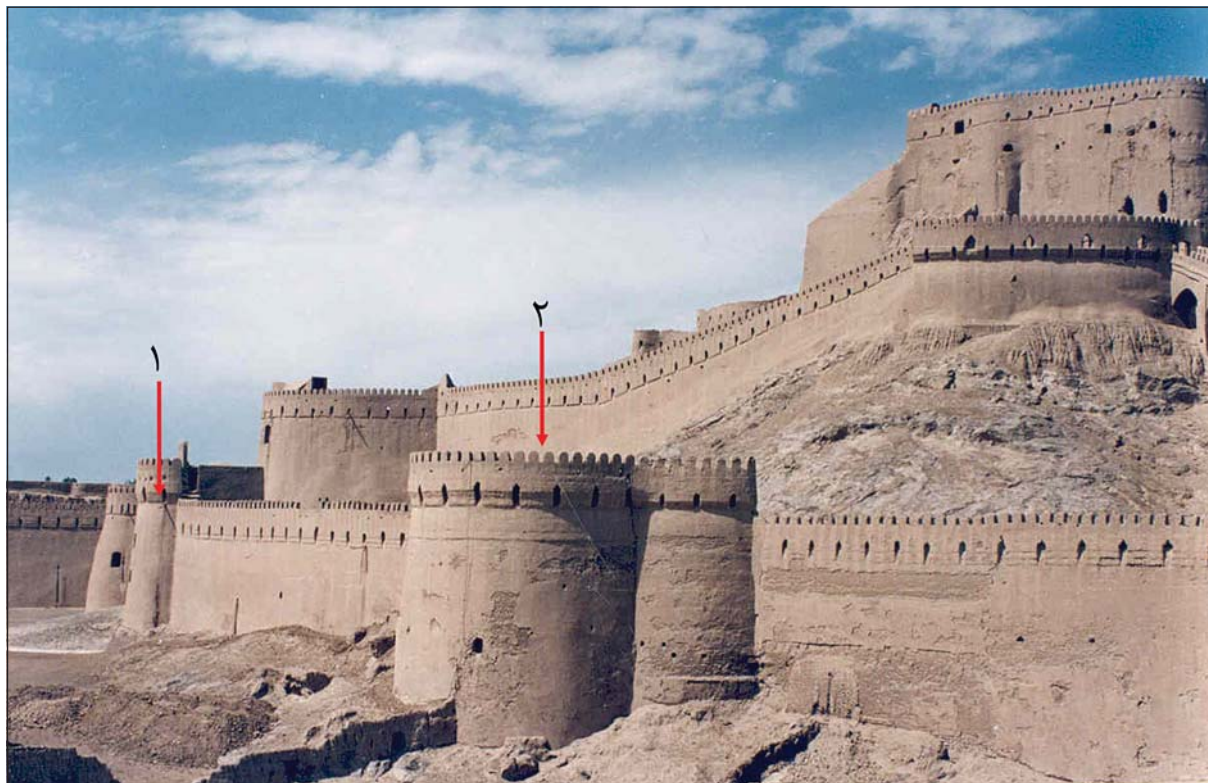
ت ۹ (بالا، و راست، میان). الف) نمایی از دروازه اولیه، ۱ و ۲ بقایای دو برج در طرفین راهرو، دید از بیرون، ب) نمایی از فضاهای کناری دروازه، دید از داخل، مأخذ: نگارندگان. ت ۱۰ (راست، پایین). ادامه بستر، صخره‌ای حاکم‌نشین در شارستان، دروازه کهن، مأخذ: نگارندگان.

راهرو قرار گرفته‌اند. ادامه بستر صخره‌ای حاکم‌نشین، از زیر این برج تا سطح شارستان، دسترسی به کف راهرو را به‌آسانی فراهم کرده است. این ساختار ترکیبی، در مقایسه با طرح معمول ورودی قلاع و شهرهای کهن، سیمایی از یک دروازه را عرضه می‌کند. بنا بر این جایگاه دروازه اولیه حاکم‌نشین در این موقعیت بوده است. با تأیید ساختاری هلنیستی برای بدنه مستطیل شکل شارستان، که در پژوهش‌های پیشین بر آن تأکید شده بود، وجود دروازه‌ای در این جبهه از شهر محرز به نظر می‌رسد. دروازه اولیه‌ای، که در این پژوهش معرفی شد، بازمانده‌ای از باروی محیطی اواخر دوره سلوکی یا اشکانی است که در دوره‌های بعد و احتمالاً ساسانی برج‌ها و راهروی آن با خشت‌هایی کوچک‌تر مرمت یا بازسازی شده است. این دروازه با توجه به داده‌های باستان‌شناسی و معماری، که اسناد تاریخی نیز آن را تأیید می‌کند، در اواسط دوره قاجاریه و با تحصن دو مرتبه‌ای آقاخان محلاتی و شهربندان فیروزمیرزا فرمانفرما تخریب شد. در سال ۱۲۵۸ و ۱۲۵۹ هجری، آثار تخریب ناشی از این وقایع، به دستور عباس‌قلی‌خان جهان‌بیگلو، حاکم کرمان، ترمیم شد و برای آمدوشد قشون، که حالا دیگر تنها ساکنین ارگ بم بودند، این دروازه، با افزوده شدن پوسته‌ای، بسته شد. در همین زمان با گشودن دروازه کنونی، گذری که دروازه اول را به خانه سیستانی در مرکز ارگ وصل می‌کرد، با ایجاد مسیری جدید و با محوری کوتاه‌تر از یک‌طرف به خانه فرمانده قشون و حاکم‌نشین و از سویی دیگر به اصطبل و سربازخانه متصل گردید. به این ترتیب حاکم در حداقل زمان ممکن به خانه فرمانده قشون و حاکم‌نشین دسترسی یافت و سربازان نیز به‌آسانی می‌توانستند به سربازخانه و اصطبل رفت‌وآمد کنند.

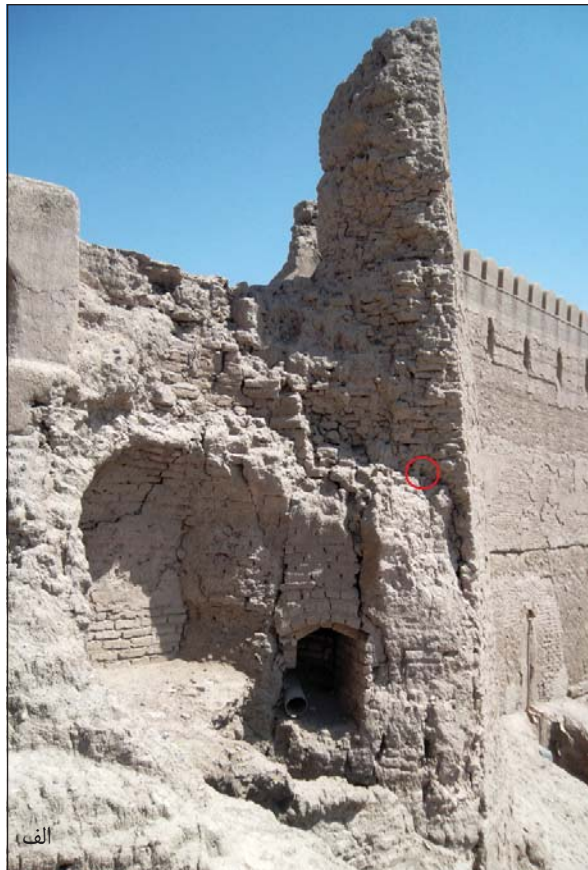
الف

ت ۱۳ (بالا و پایین). الف) بخش باقی مانده از پوسته الحاقی به دروازه دوم و موقعیت قطعه سفال آبی سفید. ب) نمایی نزدیک از قطعه سفال آبی سفید در لابه لای مصالح پوسته افزوده، مأخذ: نگارندگان.

در نقطه‌ای از دیوار قطعه سفالی شناسایی شد که تکنیک ساخت آن مهم‌تر از نمونه‌های بدون لعاب و ساده‌ای است که در کنار این قطعه و دیگر بخش‌های دیواره الحاقی دیده می‌شود. این سفالینه قطعه‌ای از یک ظرف سفالی با تکنیک ساخت «آبی و سفید» است (ت ۱۳). هرچند پیشینه ساخت این گونه
