چالش‌های توسعه و حفاظت در روستای تاریخی فرح‌آباد ساری^۱

کلیدواژگان: احیا، حفاظت، محوطه تاریخی، توسعه، فرح‌آباد ساری.

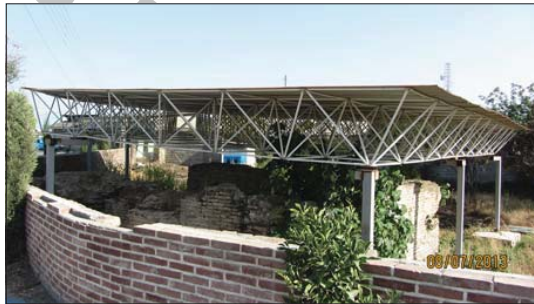
ت ۳ (راست، بالا). عکس ورودی مسجد از سمت شمال، مأخذ: میراث فرهنگی مازندران.

علت تغییر الگوها، دخل و تصرف‌هایی شده است که با کالبد بنا هماهنگی نداشته است. نزدیکی به رودخانه نیز به تخریب هرچه بیشتر آن کمک کرده است. تا ۱۰ سال اخیر از آن استفاده می‌شده، ولی هم‌اکنون به حال خود رها شده و هیچ اقدام مرمتی بر روی آن انجام نشده است (ت ۳ تا ۷).

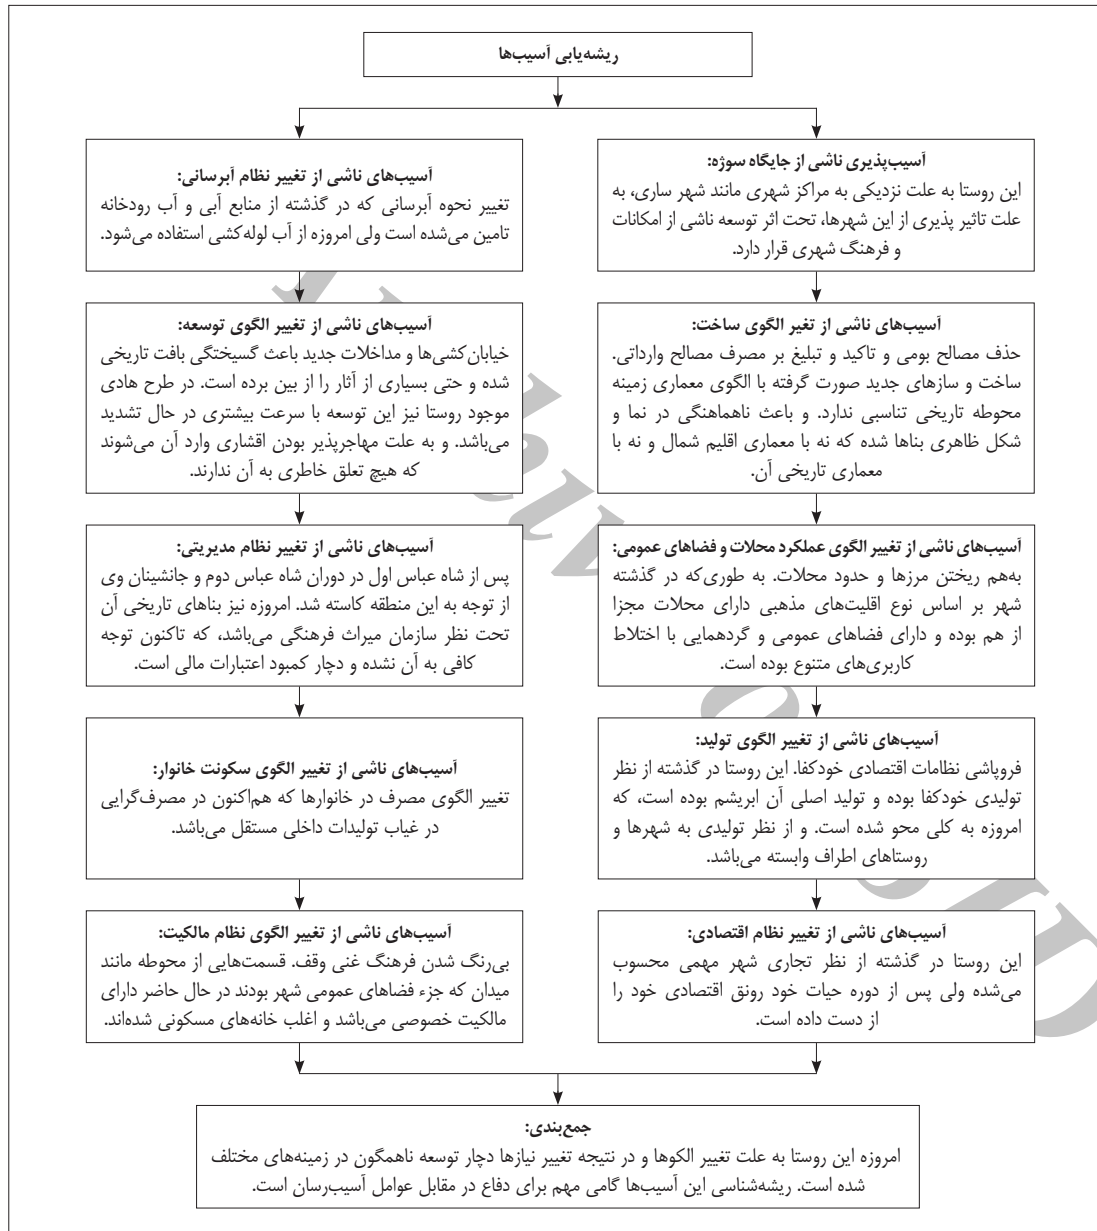
ت ۱۰. نمودار ریشه‌یابی آسیب‌ها. تدوین: نگارندگان.

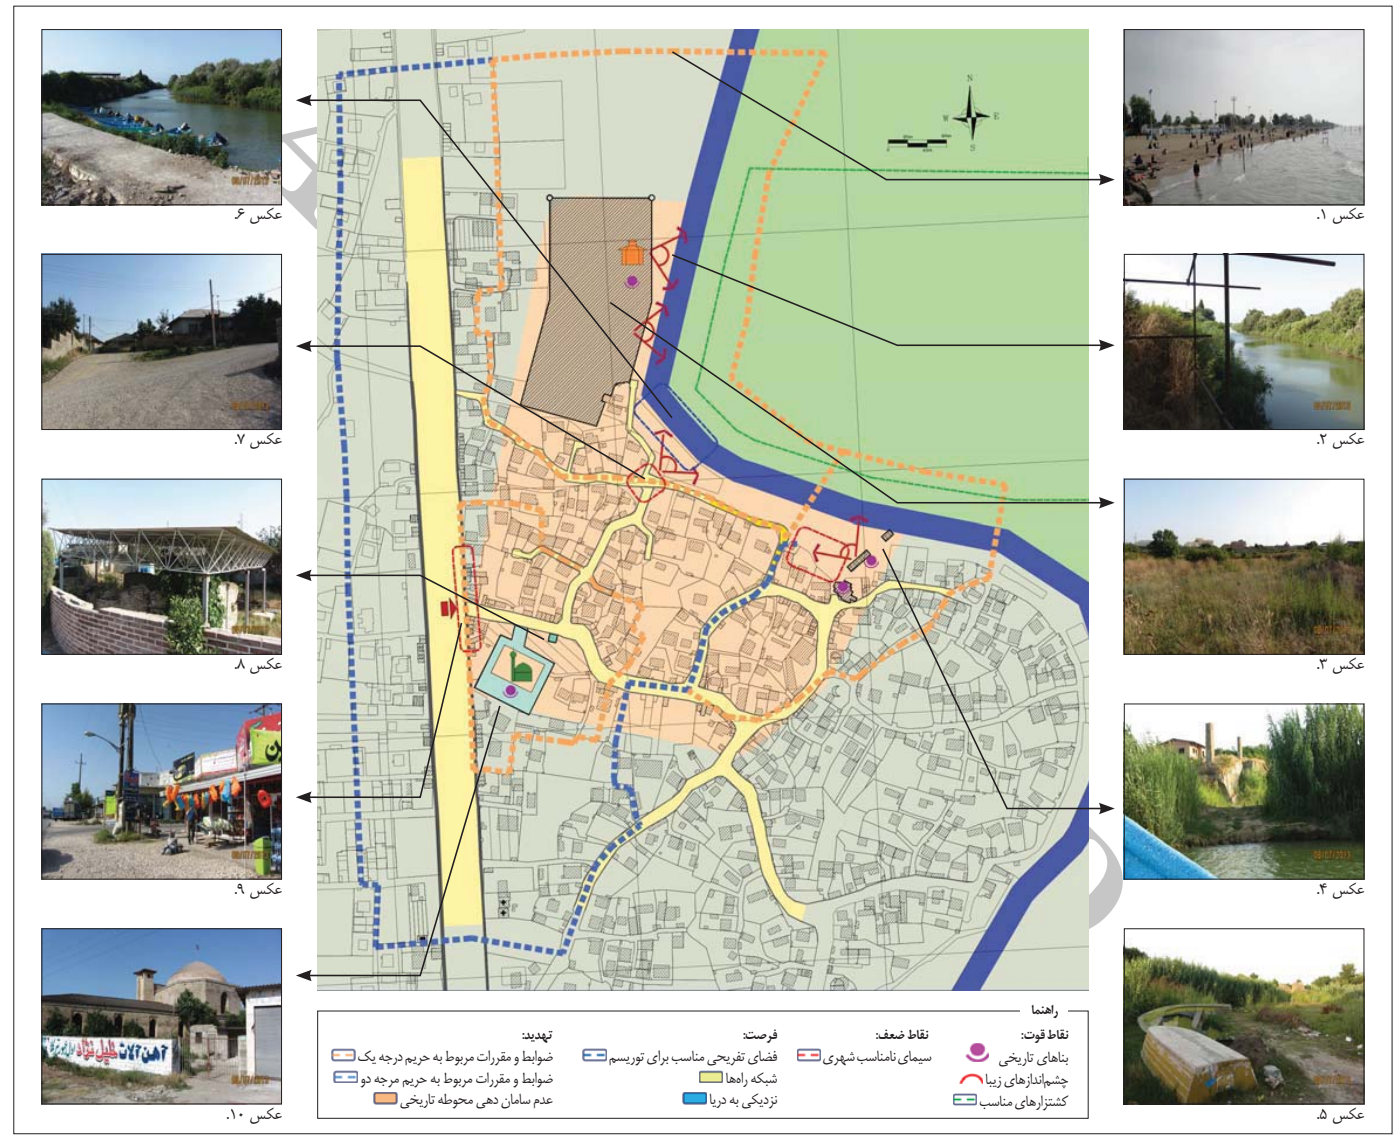
ت ۱۲. (صفحهٔ روبه‌رو) نمایش نقاط قوت، ضعف، فرصت، و تهدید در نقشهٔ وضع موجود محوطه، تدوین: نگارندگان.

عکس ۱: نزدیکی به دریا فرصت مناسبی را برای جذب گردشگران فراهم آورده است.

عکس ۲: در گذشته از دید و منظر مناسب به رودخانه بهره برده شده بود؛ امروز نیز باید دید و منظر به رودخانه احیا شود.

عکس ۳: وجود گیاهان هرز و عدم رسیدگی به محوطهٔ کاخ جهان‌نما حتی بازدید از آن را مشکل کرده است.

عکس ۴: پل صفوی همچنان به حال خود رها شده و پایه‌های آن روزبه‌روز در معرض خطر بیشتر از جانب رودخانه قرار دارد.

عکس ۵: محوطهٔ اطراف پل صفوی هم‌اکنون رها شده و وضعیت نابسامانی به خود گرفته است. درحالی که این قسمت به علت نزدیکی به رودخانه و همچنین نزدیکی به پل و کاخ جهان‌نما مکان مناسبی برای طراحی و فراهم آوردن امکانات مناسب برای گردشگری است.

عکس ۷: نابسامانی و ناخوانایی در بعضی از مسیرهای روستا به چشم می‌خورد.

عکس ۸: وضعیت نابسامان بعضی از بناهای تاریخی مانند حمام صفوی.

نگارندگان با انجام مطالعات میدانی، صحبت با اهالی، مصاحبه با مسئولین، و درک مسائل و مشکلات از نزدیک، همراه با در نظر گرفتن ویژگی‌های خاص روستا، نقاط قوت و ضعف، تهدیدها و فرصت‌های موجود در محوطه تاریخی را در قالب جدول SWOT ارائه کرده‌اند (ت ۱۱ و ۱۲).
