دگرگونی جبهه جنوبی عمارت دیوان خانه کریم‌خانی شیراز^۱

چکیده

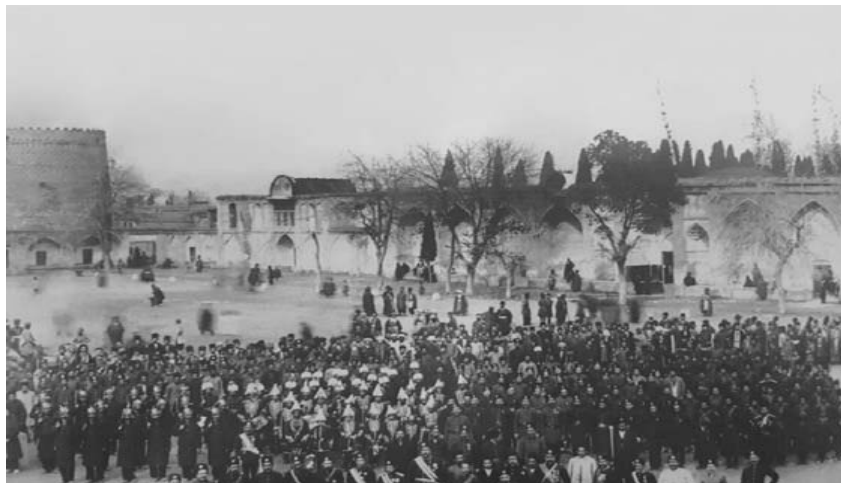
ت ۵. میدان توپخانه، نمای ضلع جنوبی دیوان‌خانه به سوی میدان (تاریخ عکس نامشخص است، ولی براساس نوع لباس سربازان بی‌شک تصویر متعلق به دوره قاجار است)، مأخذ: آرشیو میراث فرهنگی.

۸. کمترین عمق دهانه طاق‌نماها مربوط به دهانه‌های ورودی فرعی و دهانه‌های کم‌عرض طرفین ورودی اصلی بوده است.

بیشترین عمق مربوط به ورودی اصلی است و سایر دهانه‌های باقی‌مانده دارای عمقی یک‌اندازه و مابین این دو بوده‌اند.

۹. پشت‌بام فضای هشتی دارای پوشش گنبدی شکل برجسته‌ای است که در این عکس کاملاً مشهود است.

۱۰. در جلوی نمای بیرونی بنا فضای سبزی با درختان جوان و احتمالاً گل و پیاده‌روها قابل مشاهده است.

مطابق با «ت ۵» که بدنه بیرونی رو به میدان ضلع جنوبی دیوان‌خانه را در وضعیت اصیل خود به خوبی نشان می‌دهد، می‌توان به موارد زیر اشاره کرد:

۱. در طرفین ورودی اصلی یک دهانه به عرض حدود نصف سایر دهانه‌ها و چهار دهانه بزرگ در هر طرف آن قرار داشته است. عرض هر چهار دهانه به نظر یکسان بوده است و همه دهانه‌ها و قاب‌بندی دهانه‌های کم‌عرض مجاور ورودی اصلی با رنگ سفید‌ترتین شده‌اند.

۲. پوشش پیش‌طاق ورودی اصلی و دهانه‌های کم‌عرض مجاورش از نوع مقرنس بوده است.

۳. بر فراز پیشانی دهانه‌های کم‌عرض مجاور ورودی اصلی دو قاب‌بندی، که به نظر دارای فرم مربع هستند، موجود بوده است. ۴. دیوارهای پیش‌طاق ورودی اصلی در بالای سکوی پیرنشین دارای ازاره‌ای از جنس مرمر بوده‌اند.

۵. ارتفاع در حدود ۸۵ سانتی‌متر بالاتر از سنگ ازاره پیش‌طاق بوده است و بر فراز آن طاقی کم‌عمق به ارتفاع حدودی طاق دهانه‌های کم‌عرض مجاور ورودی قرار داشته است.

۶. در دومین دهانه بزرگ طرفین ورودی اصلی دو ورودی فرعی موجود بوده است. ارتفاع درهای این دو دهانه کوتاه‌تر و حدوداً برابر با ارتفاع سنگ ازاره‌های ورودی اصلی بوده و بر فراز آن‌ها قوسی هلالی با خیز کم اجرا شده بود.

۷. هریک از ورودی‌های فرعی دارای سنگ‌های نشیمن به ارتفاع سنگ ازاره‌های این نما بوده‌اند.

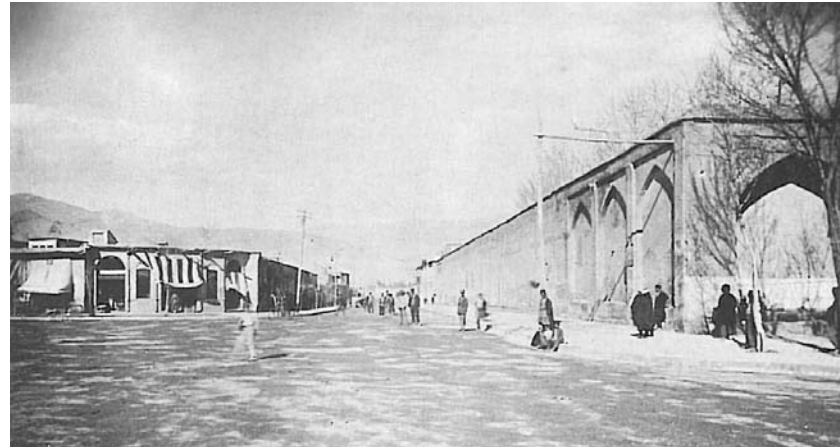
ت ۸. خیابان شاهپور و وضعیت اصیل بدنه بیرونی جبهه غربی ۱۳۱۵ (از جمله نکات به دست آمده از تصویر فوق می‌بایست به عریض بودن جرز منتهی الیه غربی بدنه جنوبی، وجود سه دهانه در جبهه جنوب غربی به عمق یک آجر حدود ۲۳ س‌م و ازاره آجری پایین دهانه‌ها به ارتفاع ۱۰ ردیف آجر و یک ردیف سنگ اشاره کرد)، مأخذ: منصور صانع، پیدایش عکاسی در شیراز، ص ۲۲.

ضلع جنوبی عمارت دیوان‌خانه شیراز، که دستگاه ورودی^{۵۸} و فضاهای جانبی در آن قرار داشت، در پی ساخت ساختمان پست و تلگراف تخریب شد. بنا بر اسناد تصویری (ت ۸) این

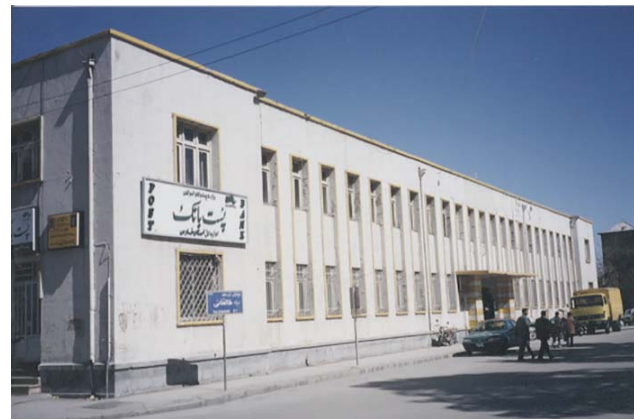
الف. جبهه جنوبی ساختمان پست و تلگراف، سال ۱۳۸۱، عکاس: همتی (آرشیو روابط عمومی پست استان فارس).

نمای جنوبی بخش دوطبقه شامل دو بخش است: یکی بخش بیرون‌زده در گوشه‌ها که در هر گوشه دارای دو پنجره است و دیگری بخش پس‌نشسته مابین آن‌ها که در ردیف بالا بیست و سه پنجره و در ردیف پایین در مرکز ورودی و در هر دو سوی آن ده پنجره قرار داشته است. در نمای غربی این بخش در ردیف بالا سه پنجره و در طبقه پایین دو ورودی و یک پنجره در میان آن، در نمای شرقی در ردیف بالا دو پنجره و در ردیف پایین یک پنجره و یک ورودی بوده است.^{۵۹} در نمای شمالی در ارتفاع طبقه دوم در جوانب بیرون‌زدگی هشت عدد پنجره و در ارتفاع طبقه اول در هر بدنه یک در و چهار پنجره قرار داشت که این درها به حیاط عمارت دیوان‌خانه گشوده می‌شدند. بر اساس تصاویر هوایی موجود از پوشش بخش یک‌طبقه شمالی، این فضا تخت بوده است و احتمالاً نمای رو به حیاط این بخش را در بالا پنجره و در پایین در تشکیل می‌داده است.

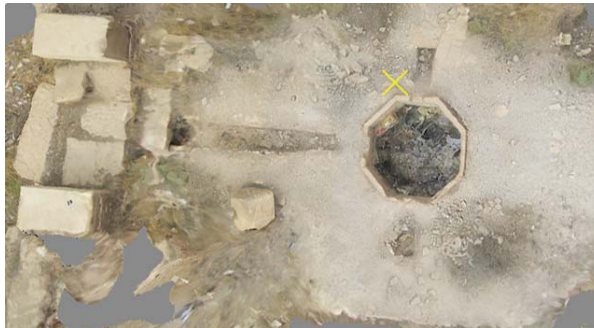
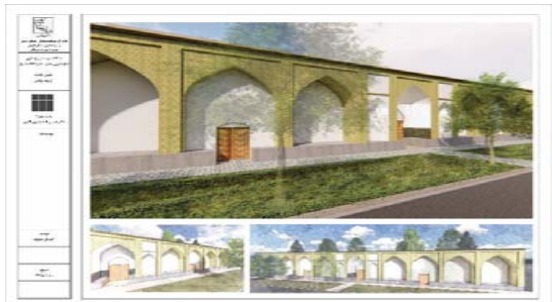
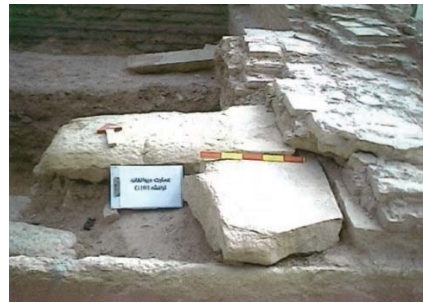
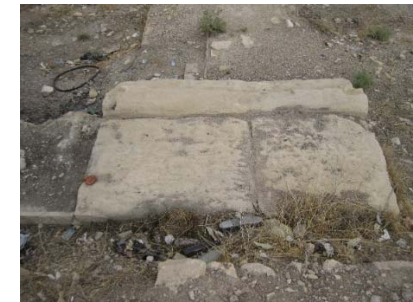
ت ۱۴. بقایای هشتی: الف (بالا، راست). نقشه کدگذاری هشتی: ۱. سنگ شکسته گوشه جنوب شرقی، ۲. سنگ شکسته گوشه جنوب شرقی، ۳. سنگ گوشه شمال غربی، ۴. سنگ گوشه شمال شرقی، ۵. حوض، ۶. مسیر جنوبی آب حوض، ۷. مسیر شمالی آب حوض، ۸. سنگ انتهای مسیر شمالی، ۹. مسیر غربی آب حوض، ۱۰. سنگ انتهای مسیر غربی، ۱۱. مسیر شرقی آب حوض، ۱۲. سنگ انتهای مسیر شرقی آب حوض، مأخذ: اسفنجاری کناری، همان، ص ۹۳.
 ب (بالا چپ). تهیه تصویر ابرنقطه وضع موجود ورودی و حوض در نرم‌افزار Agisoft، مأخذ: همان، ص ۹۷.
 ت ۱۵ (پایین راست). بقایای ورودی فرعی، مأخذ: همان، ص ۸۹.
 ت ۱۶ (پایین وسط). بقایای متصل به دیوار شرقی، مأخذ: محمدحسن پاک‌نژاد، گزارش مقدماتی کاوش و پیگردی ضلع جنوبی عمارت دیوان‌خانه، ص ۱۲.
 ت ۱۷ (پایین چپ). بازسازی تصویری سه‌بعدی نمای جبهه جنوبی بر اساس اسناد تصویری و شواهد موجود، مأخذ: اسفنجاری کناری، همان، ص ۱۴۰.

- هشتی: پس از فضای ورودی اصلی هشتی قرار دارد که در کاوش و پیگردی این بخش سنگ‌های زاویه‌دار حجاری شده^{۷۷} و مسبرهای چهارگانه آب و حوض هشتی مشخص گردید. متأسفانه بخش عمده‌ای از کف‌سازی این فضا از بین رفته است و به همین دلیل ابعاد این فضا تا حدودی نامشخص است؛ اما بر اساس شواهد موجود در ضلع شرقی و شمال شرقی و غربی و همچنین با فرض و احتمال قرینه بودن اضلاع این فضا می‌توان بیان داشت که هشتی دارای پلان هشت و نیم‌هشت و اضلاع آن مطابق «جدول ۵» بوده است.^{۷۸} در مرکز هشتی حوضی هشت‌ضلعی به عمق حدود ۸۵
