بررسی آزمایشگاهی عملکرد سازه‌های سنگریز در تثبیت نقاط شکست در کانال مستطیلی

چکیده - معمولاً نقاط شکست در بستر رودخانه‌ها به صورت پایین افتادگی‌های متوالی بستر شکل می‌گیرند. پسروی نقاط شکست باعث ناپایداری، فرسایش، کف‌کنی و حرکت رسوبات در رودخانه می‌شود و ممکن است به سازه‌هایی همچون پل‌ها و بدنه آبراهه خسارات عمده وارد سازد. در تحقیق حاضر، دو نقطه شکست متوالی با شیب ده درصد به فاصله یک متر در بستر ماسه‌ای یک کانال مستطیلی روباز با شیب ملایم 0/003 احداث شد و فرسایش بستر، توسعه و مهاجرت نقاط شکست به ازای دبی‌های مختلف بررسی گردید. سپس عملکرد چهار نوع سازه‌ی آستانه سنگریز، آستانه شیب‌دار، خیزآب نیوبری و خیزآب باله‌ای عرضی در تثبیت هر کدام از دو نقطه شکست به طور آزمایشگاهی مطالعه شد. تمام سازه‌ها در کنترل فرسایش بستر موفق بودند، اما خیزآب‌ها بهتر از آستانه‌ها عمل کردند؛ به‌ویژه خیزآب نیوبری که همراه با تمرکز جریان در میانه کانال، مهاجرت نقطه شکست را به خوبی متوقف کرد و موقعیت آن را کاملاً تثبیت نمود. آزمایش‌ها نشان داد که احداث سازه کنترل، نه تنها در تثبیت یک نقطه شکست مؤثر است، بلکه توسعه نقطه شکست مجاور آن را نیز کند می‌سازد.

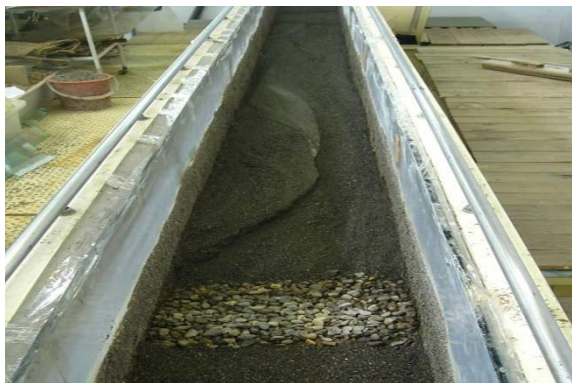
شکل 14 الف- خطوط تراز، ب- شکل سه بعدی و ج- تصویر عوارض بستر در حضور آستانه نزدیک شیب در آزمایش سوم ($Q_3 = 0/68 \text{ l/s}$)

نامنظمی در خطوط تراز و بریدگی پیچ و خم‌دار کف کانال در شکل سه بعدی نشان‌دهنده ماهیت سه بعدی آبستگي است. شکل نقطه شکست 1 پس از برخورد به سازه تقریباً حفظ شده است. توسعه پشته کناری دیده می‌شود. عرض این پشته متغیر بوده و در بیشترین حالت به حدود دو سوم عرض کانال رسیده است.

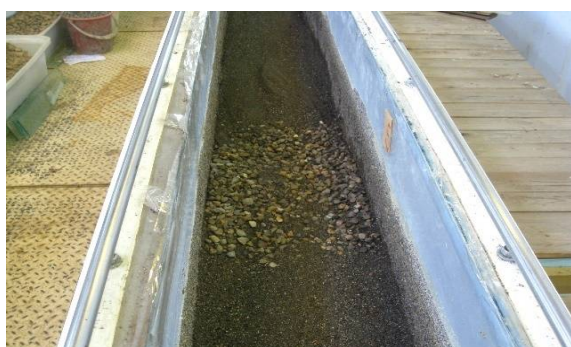
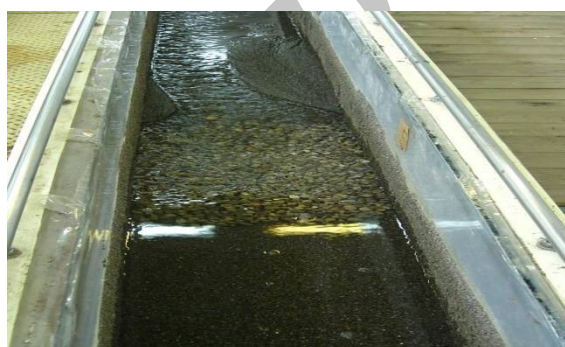
ب- در آزمایش دوم با دبی ($Q_2 = 0.56 \text{ l/s}$)

الف- در آزمایش اول با دبی ($Q_1 = 0.44 \text{ l/s}$)

د- شکل سه بعدی مربوط به آزمایش دوم

ج- خطوط تراز

شکل 19 تصویر عوارض بستر در حضور آستانه شیب‌دار

در شکل 19 تصویر عوارض بستر در حضور آستانه شیب‌دار پس از انجام هر دو آزمایش نشان داده شده است. تشکیل پشته‌های کناری در آزمایش اول (شکل الف) و تخریب سنگریز در شیب در آزمایش دوم (شکل ب) ملاحظه

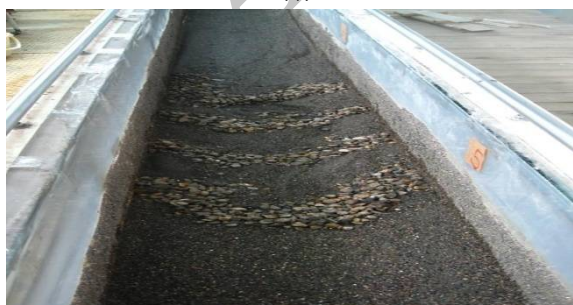
شکل 24 الف- خطوط تراز، ب- شکل سه بعدی و ج- تصویر عوارض بستر در حضور خیزآب‌های باله‌ای عرضی در آزمایش سوم ($Q_3 = 0/68 \text{ l/s}$)

شکل 24 خطوط تراز، شکل سه بعدی و تصویر عوارض بستر تثبیت شده کانال را در حضور خیزآب‌های باله‌ای عرضی پس از اجرای آزمایش سوم با بیشترین دبی نشان می‌دهد. با تمرکز جریان در میانه کانال، خطوط تراز تا حدی منظم است، در نتیجه آبشستگی بستر نسبتاً دوبعدی می‌باشد. چاله‌های آبشستگی و ریزش سنگریز باله‌های سازه به خوبی نمایان است.

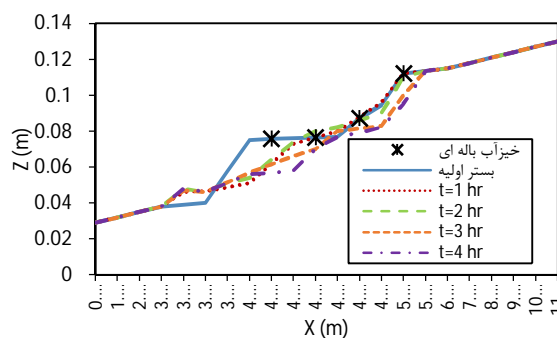
شکل 23 تغییرات زمانی تراز بستر کانال در آزمایش با دبی شماره 3 ($Q_3 = 0/68 \text{ l/s}$) همراه با خیزآب باله‌ای عرضی

عملکرد این خیزآب‌ها در هر سه آزمایش مشابه بود. در آغاز آزمایش‌ها دو خیزآب اول به خوبی مانع از پسروی نقطه شکست 1 شدند، رسوبات فرسایش یافته بین خیزآب‌ها ته‌نشین شد و شیب بستر را به تدریج کاهش دادند. اما نقطه شکست 2 کمی به بالادست مهاجرت کرد، تا آنکه باله سنگریز آخرین خیزآب (شماره 4) در برخورد با آن ریزش کرد و بستر از سمت باله برش خورد. این نقطه شکست در تلاقی با رسوبات ته‌نشین شده بین خیزآب‌های 3 و 4 تثبیت شد. تا پایان آزمایش خیزآب‌های 1، 2 و 3، تقریباً سالم ماندند، بستر کانال بالادست پایدار بود و سنگریز بخش‌های میانی ریزش نکرد، هر چند که چهار سازه قدری نشست کردند. شکل 23 تغییرات نیمرخ طولی خط القعر کانال را در زمان‌های مختلف تا پایان ساعت چهارم آزمایش سوم با دبی بیشینه نشان می‌دهد. به مرور زمان با افزایش حجم رسوب‌گذاری، شیب محدوده بین دو نقطه شکست تند شد و دو خیزآب آخر تا حدودی در رسوبات دفن شدند.
