# زمین‌لغزش بزرگ دشتگان رودبار (مسیر آزادراه رشت - قزوین) بررسی عمل و چگونگی پایدارسازی آن

واژگان کلیدی: زمین‌لغزش بزرگ، پایداری شیب‌ها، آنالیز برگشتی، حائل‌سازی،  
شمع نگهبان.

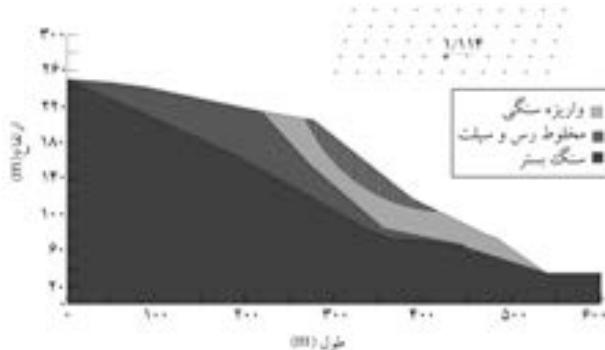
شکل ۲. سطح لغزش بحرانی به دست آمده توسط نرم افزار.

خاک‌ها، مطابق جدول ۱، به توده‌ی مورد نظر، آنالیز پایداری شیروانی در حالت گوه لغزش دایره‌بی (شکل ۲) صورت گرفته و کمینه ضرایب اطمینان (Min FS) در برابر پایداری توده توسط روش‌های جانبو اصلاح شده (۱۹۵۶)، بیشاب اصلاح شده (۱۹۶۰)، مورگنسترن - پرایس (۱۹۶۵) در جدول ۲ ارائه شده است. با توجه به نتایج به دست آمده در این مرحله، مشاهده می‌شود که کمترین ضرایب اطمینان (FS) در برابر پایداری توده در روش جانبو معادل ۱/۱۱۴ است که از پایدار بودن توده (۱ < FS) حکایت دارد، اگرچه این ضرایب اطمینان کمتر از معیارهای ژئوتکنیکی برای شیروانی (یعنی  $1/5 < FS$ ) است؛ البتہ باید توجه داشت که این ضرایب اطمینان برای آنالیز مقطع در حالت غیرشتابع است. از سوی دیگر با توجه به شرایط آب و هوایی منطقه در طول سالیان دراز، و نیز پایداری این توده و توده‌های مشابه در این سال‌ها علی‌رغم بارش‌های سنگین جوی، احتمال می‌رتفت با اختیارداشتن نتایج ژئوتکنیکی خاک‌ها در حالت اشباع، ضرایب اطمینان در برابر پایداری بزرگ‌تر از ۱ و کمتر از مقدار به دست آمده در حالت قبل باشد.

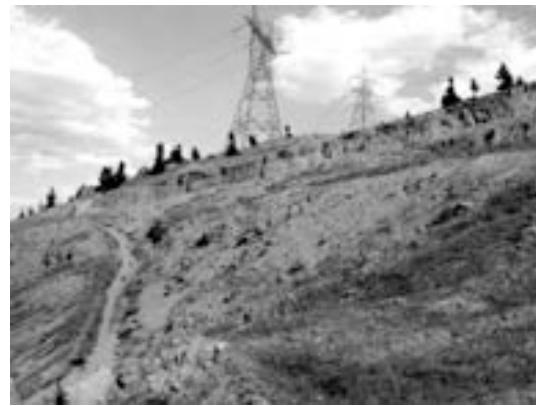
شکل ۱. محل وقوع لغزش در نزدیکی دکل برق فشارقوی.

خالی شدن پنجه، و در واقع با حذف تکیه‌گاه بخش ریزدانه‌ی توده، از زمستان سال ۱۳۸۳ شکاف‌هایی در قسمت بالادست زمین‌لغزش در نزدیکی محل دکل‌های برق فشارقوی ایجاد شد (شکل ۱) که به تدریج با گذشت زمان و تأثیر عواملی چون پارندگی، خاک‌برداری پاشنه و غیره در حدود شش ماه بعد، در خرداد ماه سال ۱۳۸۴ زمین‌لغزش بزرگ دشتگان رخ داد.

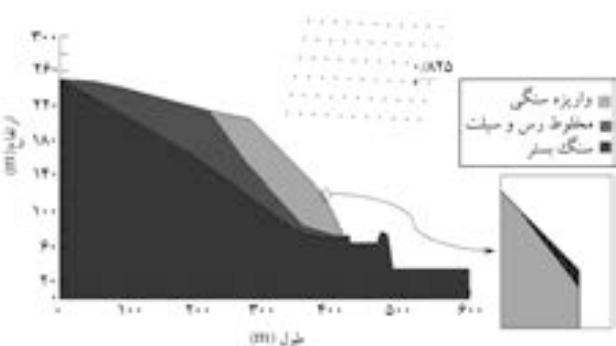
شکل ۳. ناپایداری جزئی مشاهده شده در برم فوکانی زمین لغزش دشتگان بعد از گودبرداری.

در این مرحله نیز با توجه به اطلاعات ژئوتکنیکی و مقطع بحرانی موجود، بعد از مدل‌سازی مقطع بحرانی و اختصاص مصالح، آنالیز پایداری مقطع در حالت خاک با رطوبت طبیعی و گوه لغزش دایره‌بی (شکل ۳) صورت گرفته و کمترین ضرایب اطمینان در برابر پایداری توده در تمامی روش‌ها کمتر از ۱ بوده است. ضرایب اطمینان به دست آمده توسط روش بیشاب از همه کمتر و معادل ۰,۸۲۵ به دست آمده که

بیان گر ناپایداری بخشی از توده است، اما این ناپایداری های بیشتر مربوط به محل برم ها در ناحیه های کوچک است و علاوه بر این که ممکن است ریزش های جزئی را به همراه داشته باشد، بیان گر لزوم نصب مهارها در این مرحله از گودبرداری نیز هست. با توجه به آنچه که در واقعیت در محل توده رخ داده و قوع رانش زمین بعد از مدت طولانی از زمان گودبرداری، این ضرایب اطمینان ها در محل برم ها نمی توانند دلیل اصلی لغزش باشد. لذا بررسی سایر گوهه های لغزش به طوری که بتواند بیان گفته شده سطح لغزش واقعی باشد، حاکی از وجود ضرایب اطمینان بیش از ۱ برای توده است که کاملاً طبیعی به نظر می رسد؛ باید توجه داشت که نمی توان ریزش های جزئی در محل برم ها و متعاقباً به دست آمدن ضرایب اطمینان کمتر از ۱ برای آن ها را دلیلی بر ناپایداری کلی توده قلمداد کرد.

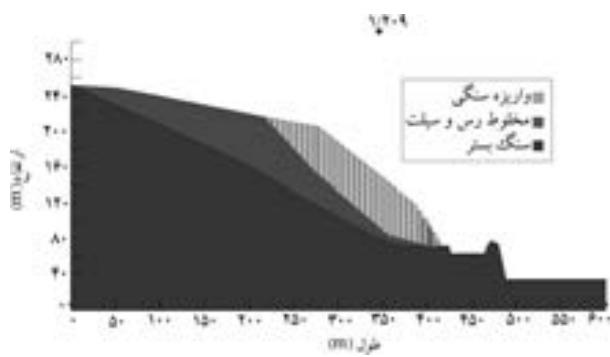
شکل ۴. بحرانی بودن گوه لغزش بلوكی در زیر واریزه سنگی - آنالیز برگشتی.

آنالیز برگشتی با توجه به فرضیات و رخدادهایی واقعی صورت گرفته است. در این مرحله با آگاهی از ناحیه های پرش خورده (گودشده) و نیز داشتن مشخصات ریوتکنیکی خاک ها، آنالیز برگشتی مقطع انجام شد. باید توجه داشت که اگرچه ضخامت ناحیه های برشی ناچیز است، این ضخامت دست کم بین ۳۰ تا ۵۰ سانتی متر خواهد بود. لذا با توجه به مشخصات بدن ناحیه های برشی، بعد از مدل سازی و اختصاص پارامترهای اولیه های خاک به توده، سه سطح لغزش اجباری توسط گوه لغزش بلوكی در ناحیه های برشی به ضخامت ۳۰ تا ۵۰ سانتی متر به خاک اعمال شد و پس از انجام آنالیز مقطع، ضرایب اطمینان در برابر پایداری توده به دست آمد. چنانچه ضرایب اطمینان در برابر پایداری در محدوده ۱ (آستانه کسیختگی) نباشد، آن قدر پارامترهای خاک را در ناحیه های برشی که در عمل رخ داده تغییر می باید (مطابق جدول ۳) (مشروط بر آن که تغییر پارامترهای خاک بر پایه اصول علمی، نظر اثر عوامل مختلف بر پارامترهای خاک باشد) تا ضرایب اطمینان به دست آمده توسط همه روش ها در محدوده ۱ باشد. اما در این مرحله شاهد بودیم که با وجود تغییرات زیاد پارامترهای خاک در ناحیه های برشی، ضرایب اطمینان در برابر پایداری توده در محدوده ۱/۲ است که از پایداری توده در حالت غیر اشبعا حکایت دارد. در نهایت کمینه ضرایب اطمینان مطابق جدول ۴ ارائه شد.<sup>[۷-۸]</sup> کمترین ضرایب اطمینان در این مرحله با استفاده از روش جانبی معادل ۱/۲۰۹ است و مقطع بحرانی زیر واریزه سنگی است (شکل ۴).

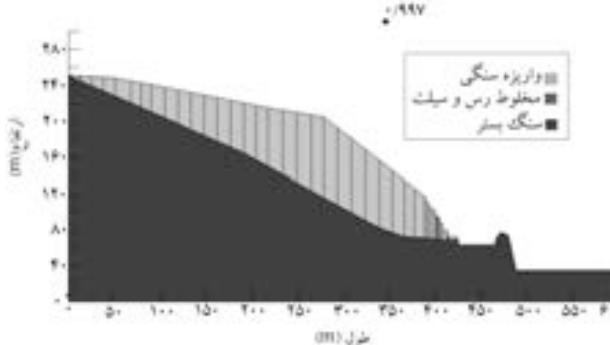
شکل ۵. آنالیز برگشتی مقطع با اعمال سطح لغزش اجباری در زیر مخلوط رس و لایی.

برای بررسی بیشتر توده در این مرحله، علاوه بر ناحیه‌ی برشی که در عمل رخ داده، سطح لغزش اجباری در مرز بین واریزه سنگی و مخلوط رس و لای اعمال شد و آنالیزها با توجه به پارامترهای به دست آمده از آنالیز برگشتی در مرحله‌ی فوق صورت گرفته و کمترین ضریب اطمینان در این حالت برابر  $1,0^9$  و بیش از ۱ به دست آمد. این نکته بیان‌گر آن است که محل بحرانی لغزش، همان ناحیه‌ی برشی قبلي، یعنی مرز بین رس و سنگ بستر است.

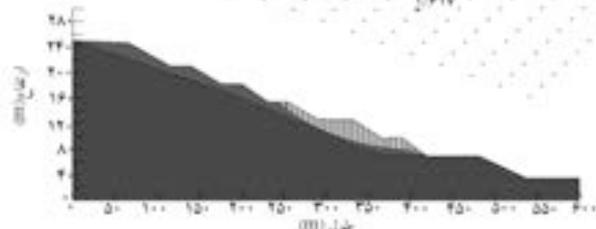
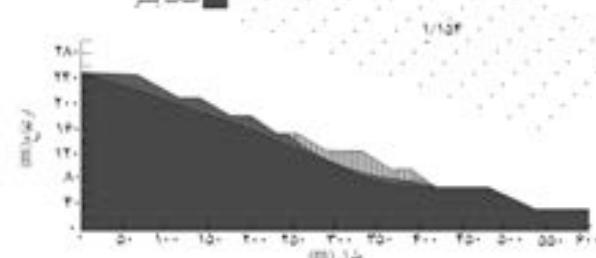
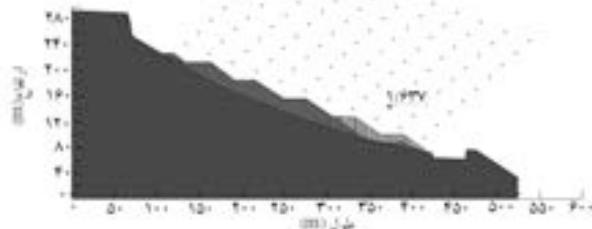
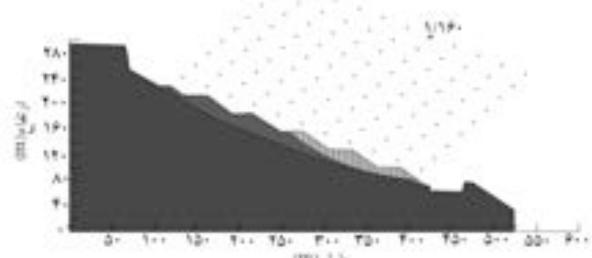
ج) آنالیز استاتیکی - بعد از لغزش

الف) آنالیز استاتیکی - قبل از لغزش

د) آنالیز شباهستاتیکی - بعد از لغزش

ب) آنالیز شباهستاتیکی - قبل از لغزش

شکل ۶. سطوح لغزش بحرانی حاصل از آنالیزهای پایداری برای خاکبرداری توده.

آنالیز پایداری مقطع ابتدا در حالت استاتیکی با برداشت خاک از رأس توده تا رسیدن به ضریب اطمینان لازم براساس معیارهای ژئوتکنیکی ( $FS = 1,5$ ) انجام شد و سپس بدلیل فعالیت لرزه‌خیزی شدید در منطقه، آنالیز شباهت‌آمیز مقطع براساس زلزله‌ی مبنای طرح — یعنی زلزله ۳۱ خرداد سال ۶۹ روobar — انجام شد. ضریب شتاب افقی زلزله ( $K_h$ ) مورد استفاده در تحلیل‌های نرم افزاری براساس آین نامه‌های معتبر اروپایی و نیز آین نامه‌ی ۲۸۰۵ ایران معادل نصف بیشینه شتاب حرکت زمین و با توجه به زلزله ۷/۲ ریشتری ۳۱ خرداد سال ۶۹ روobar برابر  $g/0,5$  است.<sup>[۱۰-۱۱]</sup> بعد از انجام آنالیزهای پایداری در شرایط استاتیکی و شباهت‌آمیزی، سطح لغزش بحرانی (شکل ۶) و نتایج ضریب اطمینان برای قبل و بعد از لغزش (جدول ۵) ارائه، و میزان حجم خاک برداری مورد نیاز بهمنظر رسیدن به پایداری در حالات قبل و بعد از لغزش محاسبه شد که حاکی از ضرورت برداشت حدود ۶۵ درصد خاک روی سنگ بستر در زمان قبل لغزش و حدود ۷۵ درصد خاک در زمان بعد از لغزش است که با توجه به حرکت توده به سمت جلو بعد از رانش حجم عملیات خاکی در حدود ۱۰ درصد افزایش یافت.

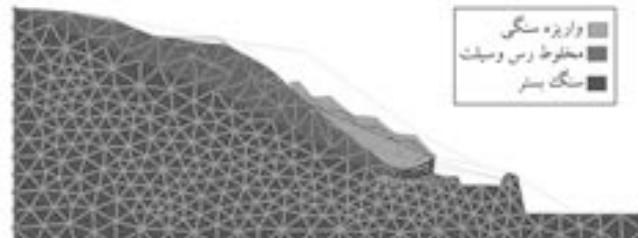
الف) عمل اصلی - دیوار حائل مهار شده به سگک پست نویسند مهارهای کششی

شکل 7. مش تغییر شکل یافته بعد از آنالیزهای پایداری.

به دلیل حجم زیاد خاک رانش‌بافته در واحد عرض و اعمال نیروهای رانشی بسیار زیاد در سطح لغزش بحرانی و از سوی دیگر کاهش قابل ملاحظه‌ی حجم عملیات خاکی نسبت به راهکار قبای، پایدارسازی توده توسط دیوارهای حائل صلب سازه‌یی مورد ارزیابی قرار گرفت. در این روش بهمنظر کاهش طول دیوار و دست‌یابی به طول قابل اجرای آن، ابتدا بخشی از خاک در محل احداث دیوار حائل برداشته شده و سپس دیوار حائل صلب ایجاد می‌شود. در مرحله‌ی بعد برای تکمیل احداث آزادراه، برداشت خاک جلوی دیوار ضرورت می‌باشد که این امر باعث کاهش نیروهای رانشی بسیار افزایش جایی انتهای فوچانی دیوار می‌شود. لذا برای مقابله با جایی‌های غر مجاز انتهای فوچانی دیوار و اژگونی دیوار در برخی مقطع، مهارسازی دیوار توسط مهارهای کششی لازم است، به طوری که در مرحله‌ی قبل از رانش حدود یک سوم دیوار و در مرحله‌ی بعد از رانش کل دیوار نیاز به مهارسازی دارد. نتایج حاصل از تحلیل‌های عددی راهکار پیشنهادی فوق، برای پایدارسازی توده در مراحل قبل و بعد از رانش، و تغییر شکل‌های حاصل از آن‌ها به ترتیب در شکل ۷ و جدول ۶ نشان داده شده است.

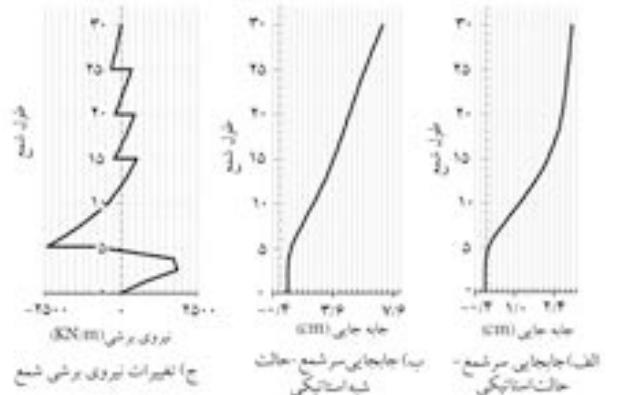
شکل ۸. نمودارهای تغییر شکل و نیروی برشی دیوار حائل (شمیع)، قبل از لغزش.

نتایج حاصل از تحلیل‌های عددی مطابق شکل‌های ۸ و ۹ برای قبل و بعد لغزش نشان می‌دهد که ارتفاع میانگین دیوار برای رسیدن به پایداری، قبل از رانش بین ۱۶ تا ۱۸ متر و بعد از رانش — با افزایش حدود ۲۵ درصد — به ۲۰ تا ۲۲

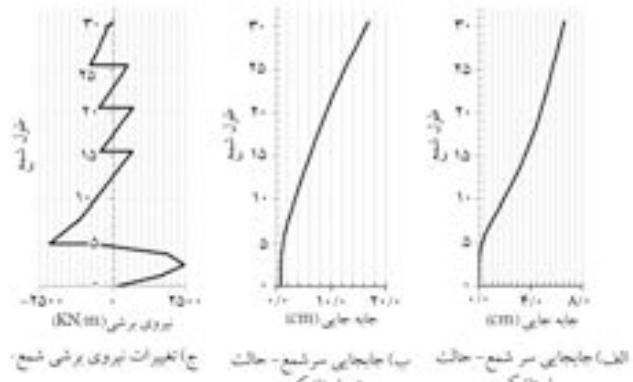
شکل ۹. نمودارهای تغییر شکل و نیروی برشی دیوار حائل (شمیع)، بعد از لغزش.

متر رسیده و ضخامت دیوار نیز  $1/5$  متر است. یکی از معضلات اصلی این راهکار طول زیاد مهارهای است که بین ۳۵ تا ۵۰ متر است و با توجه به ناپایداری بیشتر توده بعد از رانش، نصب مهارها برای کنترل جایه‌جایی‌ها با مشکلات جدی‌تری مواجه است. همان‌طورکه بیان شد، هدف از بررسی این راهکار کاهش قابل ملاحظه‌ی حجم عملیات خاکی و رساندن آن به حدود نصف مقدار قبلی است.<sup>[۱۲]</sup>

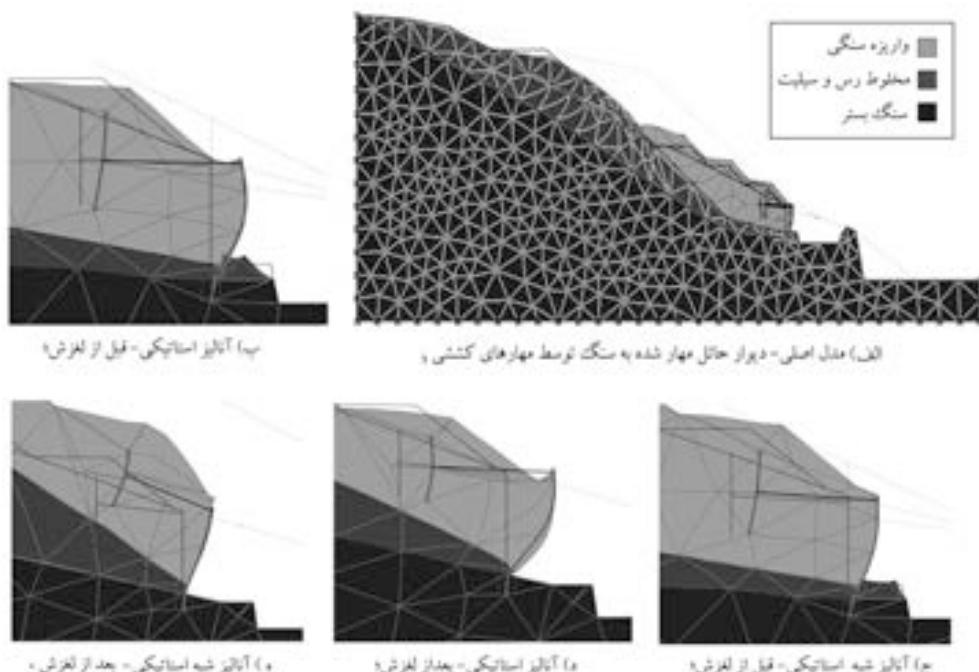
شکل ۱۰. مش تغییر شکل یافته بعد از آنالیزهای پایداری.

این راهکار ضمن کاهش قابل ملاحظه‌ی حجم عملیات خاکی بهمنظور مقابله با مشکل نصب مهارهای کششی با طول زیاد بررسی شد. تقاؤت اصلی آن با راهکار قبلی، نوع سیستم اختادشده برای جلوگیری از جایه‌جایی های غیرمجزا انتهای فوکانی دیوار است. در این روش مجدداً بخشی از خاک بالای توده بهمنظور دست‌یابی به طول اجرایی دیوار برداشته شده و سپس بعد از حفاری اقدام به احداث سازه دیوار حائل می‌شود. برای جلوگیری از جایه‌جایی های غیرمجزا انتهای فوکانی دیوار، ابتدا یک سری شمع‌های کوتاه در بالادست زمین‌لغزش دشتنگان مستقر شده و سپس دیوار حائل اصلی توسط تاندون‌های کششی به آن‌ها مهار می‌شود. برای بررسی پایداری هریک از مراحل اجرایی راهکار پیشنهادی فوق، مدل‌سازی مقطع با تقسیم‌بندی آن به فازهای مختلف اجرایی انجام شد. سپس بعد از بررسی پایداری هریک از مراحل اجرایی در حالت استاتیکی، آنالیز پایداری شبه‌استاتیکی آخرین مرحله‌ی اجرایی مقطع با اعمال ضربی ستاب افقی برابر  $g = ۱۷۵\text{ m/s}^2$  انجام شد، که نتایج حاصل از تغییر شکل‌های ناشی از آنالیزهای پایداری در شکل ۷ و خروجی نیروهای المان‌های سازه‌ی در جدول ۷ برای مراحل قبل و بعد از لغزش آمده است.<sup>[۱۲]</sup>

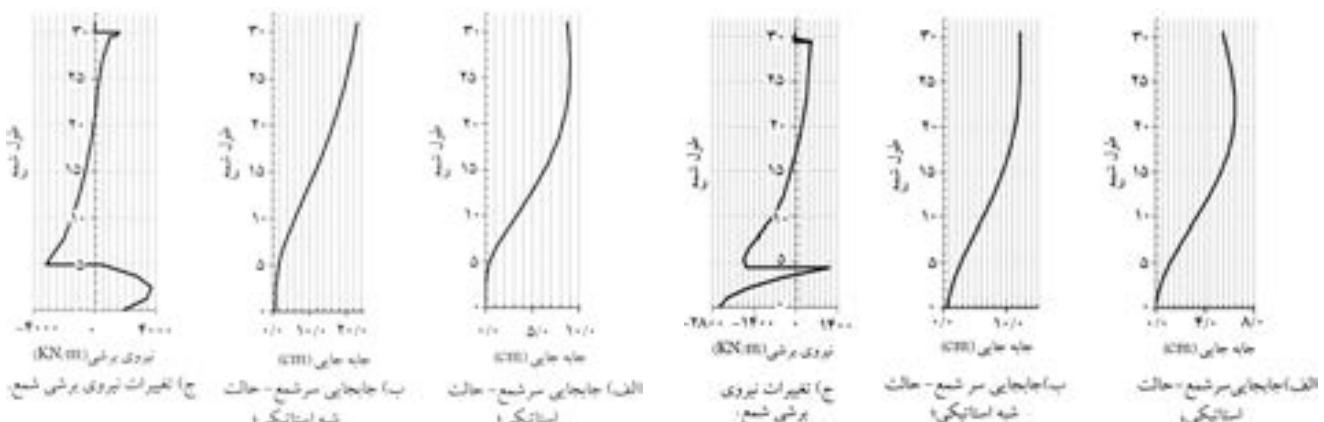
شکل ۱۱. نمودارهای تغییر شکل و نیروی برشی دیوار حائل (شمیع)، قبل از لغزش.

مجدداً تغییر شکل‌های داخلی توده و همچنین انتهای فوکانی دیوار مطابق اشکال ۱۱ و ۱۲ در حالت شبه‌استاتیکی بیش از حالت استاتیکی بود، اما جایه‌جایی انتهای فوکانی دیوار، با مهارسازی آن به زیر ۱٪ ارتفاع دیوار کنترل شده است. از سوی دیگر با توجه به حرکت توده بعد از رانش به سمت جلو و از بین رفتن بافت سیمانی خاک، میزان جایه‌جایی انتهای فوکانی دیوار و همچنین نیروها و لنگرهای داخلی المان‌های سازه‌ی افزایش یافته است.
