تأثیر شرایط زمین‌شناسی و خصوصیات ژئوتکنیکی نهشته‌ها در ایجاد گسیختگی زمین در شرق سمنان

در پژوهش حاضر، جهت روشن شدن علت اصلی ایجاد و گسترش ترک‌ها در منطقه‌ی شرق شهر سمنان، به بررسی عوامل مختلف تأثیرگذار در گسیختگی زمین، شامل: خصوصیات ژئوتکنیکی نهشته‌ها و شرایط زمین‌شناسی حاکم بر منطقه در کنار بررسی الگوی گسترش سطحی و عمقی ترک‌ها پرداخته شده است. براساس نتایج حاصل از مطالعات انجام شده، گسترش ترک‌ها در منطقه تحت تأثیر عوامل درونی (ذاتی) حاکم بر منطقه رخ داده و در واقع ترک‌های موجود، نمونه‌ی از ترک‌های انقباضی ایجاد شده در کفه‌های رسی ولی با ابعاد بسیار بزرگ بوده است. ترک‌های مذکور در عمق زمین شکل گرفته و در نهایت با توسعه‌ی آنها در اثر فرسایش زیرسطحی در سطح زمین رخمون پیدا کرده‌اند. شرایط ویژه‌ی زمین‌شناسی موجود در منطقه، شامل: کانی‌شناسی، توپوگرافی و هیدرولوژی منطقه در کنار وضعیت اقلیمی منطقه از عوامل کلیدی در ایجاد ترک‌های گلی عظیم بوده است. همچنین پتانسیل رمبندگی و واگرایی نهشته‌های سطحی، نقش مهمی در توسعه‌ی ترک‌های گلی عظیم در منطقه داشته است.

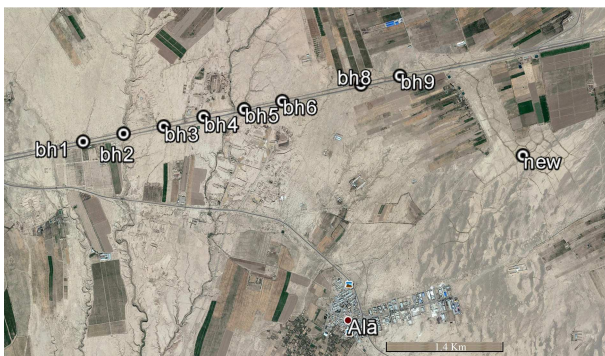
شکل ۱. موقعیت چاهک‌های دستی حفر شده در محدوده‌ی مورد مطالعه.

جهت بررسی خصوصیات ژئوتکنیکی نهشته‌ها در محدوده‌ی تمرکز ترک‌ها از اطلاعات حاصل از ۹ چاهک دستی حفر شده تا عمق ۸ متر در امتداد راه‌آهن و یک چاهک دستی با عمق ۱۰ متر در محدوده‌ی جنوبی خط استفاده شد. این تذکر لازم است که ۹ چاهک با عمق ۸ متر و در امتداد شمال راه‌آهن در فاز اول مطالعات و چاهک مشخص شده با نام new در شکل ۱ و با عمق ۱۰ متر در فاز دوم مطالعات در جنوبی راه‌آهن و در محدوده‌ی بایر حفر شده‌اند.

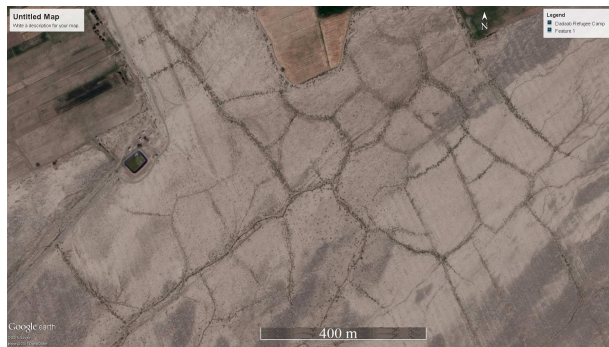
شکل ۵. تصویر ماهواره‌ای از ترک‌های گلی عظیم در محدوده مورد مطالعه.

جهت شناسایی علت ایجاد شکستگی‌ها در منطقه، الگوی شکستگی‌ها و روند توسعه‌ی آنها در محدوده‌ی مورد مطالعه با استفاده از عکس‌های هوایی و تصاویر ماهواره‌ای و همچنین بازدیدهای صحرایی بررسی شد. با توجه به عکس‌های هوایی موجود، مناطقی که ترک‌ها گسترش بیشتری داشتند، شناسایی و نسبت به برداشت دقیق اطلاعات از وضعیت آنها در بازدیدهای صحرایی اقدام شد. عکس‌های هوایی و تصاویر ماهواره‌ای بیشترین تمرکز شکستگی‌ها را در منطقه‌ی شمال شرقی روستای اعلا در زمین‌های بایر نشان می‌دهند (شکل ۵).

در سطح زمین است که بی‌شبهت به ترک‌های گلی نیستند، ولی ابعاد بسیار بزرگ‌تری دارند (شکل ۵). یکی دیگر از شواهد موجود در منطقه‌ی مورد مطالعه، فروچاله‌های فروریزشی با ابعاد مختلف است، که غالباً در امتداد یک خط قرار دارند و در عمق توسط تونلی (شکافی) به یکدیگر متصل هستند. در شکل ۶، نمونه‌یی از فروچاله‌های فروریزشی با آرایش خطی در محدوده‌ی مورد مطالعه ارائه شده است.

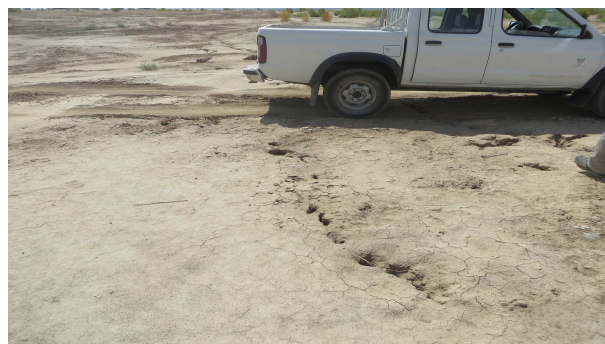
شکل ۶. نمایی از فروچاله‌های خطی در سطح زمین که نشان‌دهنده‌ی وجود یک ترک گلی در لایه‌های زیرین است.

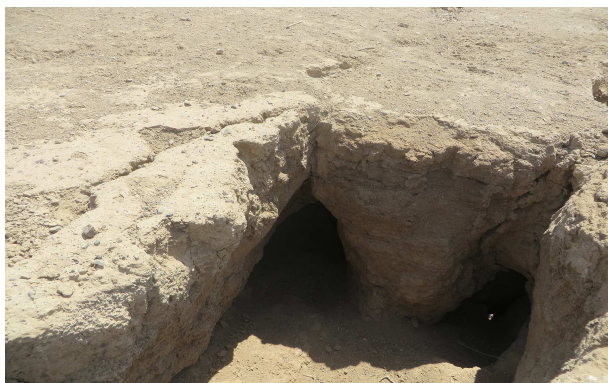
شکل ۸. نمونه‌هایی از فرسایش تونلی مشاهده شده در منطقه.

ترک‌های گلی عظیم ایجاد شده در عمق زمین می‌توانند مسیرهای بسیار مناسبی جهت رخداد پاپیننگ یا فرسایش تونلی در منطقه ایجاد کنند. در فرسایش تونلی، لایه‌های زیرین خاک به وسیله‌ی جریان‌های زیرسطحی آب شروع به فرسایش می‌کند و تونل‌های متعددی در لایه‌ی زیرین خاک تشکیل می‌شود و توسعه می‌یابد که نهایتاً با ریزش سقف تونل در سطح زمین به صورت گال‌هایی رخنمون می‌یابند. عوامل مختلفی در توسعه‌ی فرسایش تونلی تأثیر دارند، که از آن جمله می‌توان به هیدرولوژی منطقه، توپوگرافی زمین، کانی‌شناسی خاک و کاربری اراضی اشاره کرد. فرسایش تونلی در انواع مختلف خاک‌ها شامل خاک‌های لسی و ماسه‌یی و به‌ویژه در خاک‌های واگرا و رمبنده توسعه می‌یابد.^[۱۸] در شکل ۸، نمونه‌هایی از آثار فرسایش تونلی در منطقه‌ی مورد مطالعه ارائه شده است.

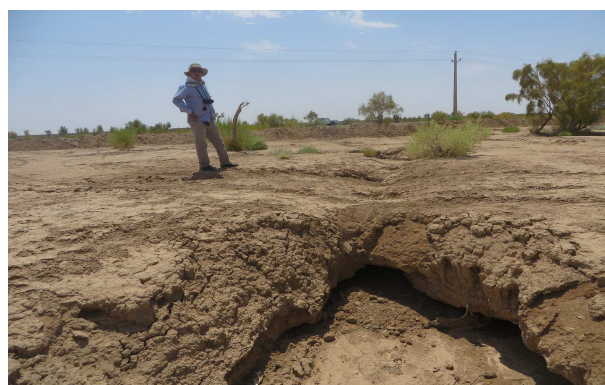
شکل ۱۲. وجود یک لایه با تراوی و پتانسیل فرسایش بالا در زیر لایه‌ی رسی سطحی.

با توجه به نتایج نفوذپذیری ارائه شده در جدول ۳ و مدل سه بُعدی نفوذپذیری منطقه، اختلاف قابل توجهی میان نفوذپذیری لایه‌های دوم (SC) و سوم (CL) وجود دارد که این امر باعث ایجاد جریان افقی آب در لایه‌ی دوم می‌شود. در شکل ۱۲، نمایی از فرایند فرسایش لایه‌ی زیرین خاک و چگونگی ایجاد ترک در سطح زمین نشان داده شده است.
