مجله‌ی جغرافیا و توسعه‌ی ناحیه‌ای، شماره‌ی دهم، بهار و تابستان ۱۳۸۷

## هیدروژئومورفولوژی حوضه‌ی آبریز رودخانه‌ی "لیله" جوانرود

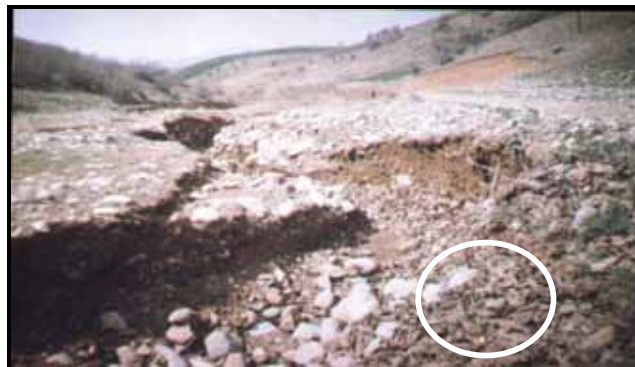
فرسایش کناری رودخانه‌ای<sup>۱</sup> در مسیر رودخانه‌های اصلی حوضه زیاد به چشم می‌خورد. در این نوع شکل ۱۱: اشکال فرسایش خندقی در حوضه ليله فرسایش جریان آب، به ویژه آب‌های گل آلود مسلح به دانه‌های ریزک، شن و غیره، موجب سایش و شسته

در حوضه‌ی ليله، این اشکال در دره‌ها و دشت‌های سیلابی پیدا می‌شوند، به ویژه در جاهایی که رسوبات تجمع یافته و جریان‌های سیلابی از کوهستان با قدرت زیاد سرازیر می‌شوند. عامل شیب زیاد حوضه و بارش زیاد و بعضاً شدید و سیلابی، باعث پدید آمدن این اشکال به میزان زیاد شده است (شکل ۱۱).
