## بررسی عوامل ناپایداری شیروانی مشرف بر نوار نقاله مجتمع مس سونگون و پایدارسازی آن

حسین سلطانی جیقه\*؛ دانشگاه شهید مدنی آذربایجان، دانشکده فنی

ناصر شیردل؛ مهندسین مشاور زمین ژرفاب، تبریز

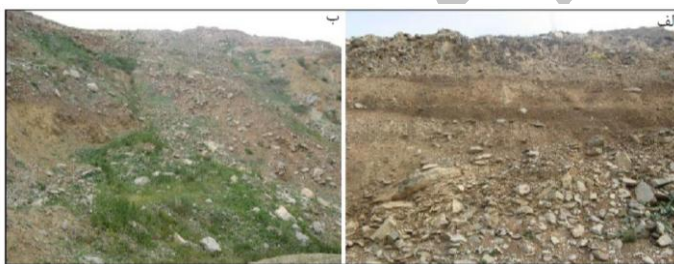
لایه اول مصالح واریزه‌ای، با ضخامت حدود ۶ تا ۲۷ متر، شامل رس، سیلت، ماسه و قطعاتی از آندزیت بازالت است (شکل ۷). قطعات سنگی آندزیت بازالت در اثر ریزش و لغزش به پایین رانده شده و سطح تازه تا نسبتاً هوازده دارند که در حضور آب و سایر عوامل مستعد ریزش هستند. آزمایش‌های صحرایی نشان می‌دهند که به‌طور کلی تا اعماق ۷-۸ متر مصالح درشت‌دانه با تراکم متوسط و ریزدانه سفت تا خیلی سفت وجود دارند. در اعماق پایین، اعداد نفوذ استاندارد به بیش از ۵۰ ضربه می‌رسد.

شکل ۷. تصویر قرارگیری قطعات آندزیت بازالیت به طور ناهمگن در مجاورت مصالح ماسه، سیلت و رس

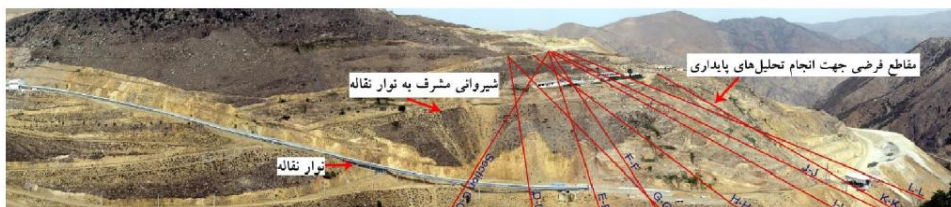
شکل ۱۰ محدوده شیروانی مشرف به نوار نقاله، موقعیت نوار و نیز محل مقاطع فرضی که تحلیل پایداری آنها انجام شده بر روی مسیر نوار نقاله را نشان می‌دهد. شکل ۱۱ مقطع عرضی F-F شیروانی را به همراه محدوده‌های مذکور نشان می‌دهد.

شکل ۱۰. نمای شمال شرق محدوده شیروانی مشرف به نوار نقاله و مقاطع فرضی برای انجام تحلیل‌های پایداری
