## بررسی زمین‌شناسی، هیدرولوژی، ژئومورفولوژی، و سائزموکتونیک و مورفوتکتونیک پهنه باستانی جهانگیر در حاشیه رود کنگیر شهرستان ایوان استان ایلام

لیلا خسروی\*؛ استادیار گروه تاریخی پژوهشکده باستان شناسی پژوهشگاه میراث فرهنگی، تهران، ایران  
الهام قربانی؛ کارشناسی ارشد، زمین‌شناسی، ایلام، ایران

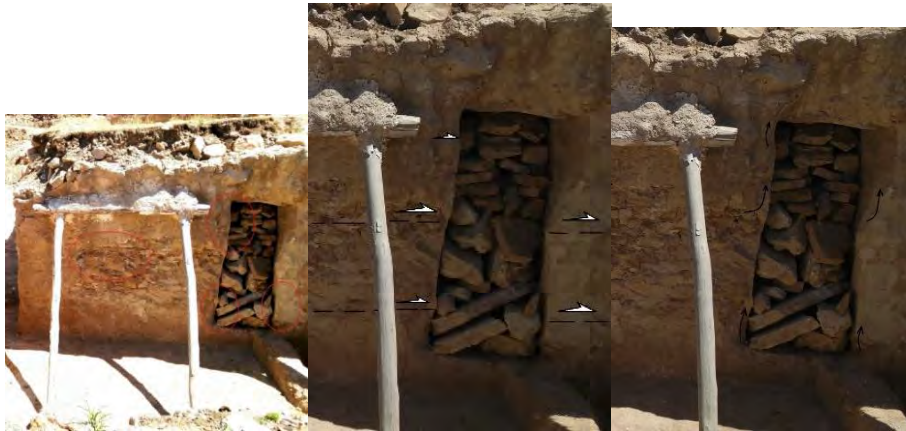
شکل ۲۹. انحراف و مسیر اعمال انرژی حرکتی در خطوط مستقیم دیواره و چهارچوب در

انجام‌شده از سازه باستانی جهانگیر برخی از شواهد تأثیر امواج زلزله در دیواره‌های بنا دیده می‌شود. این موضوع که شواهد به‌دست‌آمده مربوط به چه زلزله‌ای بوده و با چه بزرگی‌ای رخ داده است به مطالعات ساینز مولوژیکی و رده‌بندی نسبی بیشتری نیاز دارد.

شیب کل پهنه در داخل دره حدود ۶ درصد و در زیرحوضه شماره ۵ در حدود ۱۳ درصد است. این شیب ملایم سبب جریان آرام و با قدرت حمل رسوب پایین برای رودخانه در داخل دره خواهد شد. بنابراین، توان رسوب‌گذاری رودخانه و آبراهه‌های آن در (مجاورت سازه باستانی) بسیار بالا خواهد بود. بر اساس متون تاریخی دو زلزله عظیم در قرون ۳ و ۴ هجری رخ داده (مسعودی ۱۳۴۴: ۴۸؛ اکبری ۱۳۹۴: ۶۵) که با مطالعات زلزله‌شناسی در بنا و بانک اطلاعاتی زلزله‌شناسی مطابقت دارد و بیشتر زلزله‌های ثبت‌شده تاریخی در منطقه بزرگای بالاتر از ۶ ریشتر دارند که جزء زلزله‌های خطرناک‌اند. این زلزله‌ها با توجه به قدرت حرکتی بالا سبب تخریب سازه باستانی شده‌اند و آثار به جامانده از هر زلزله به صورت ترک و فروریختن دیواره و کج شدن خطوط عمودی و افقی در سازه نمایان است.

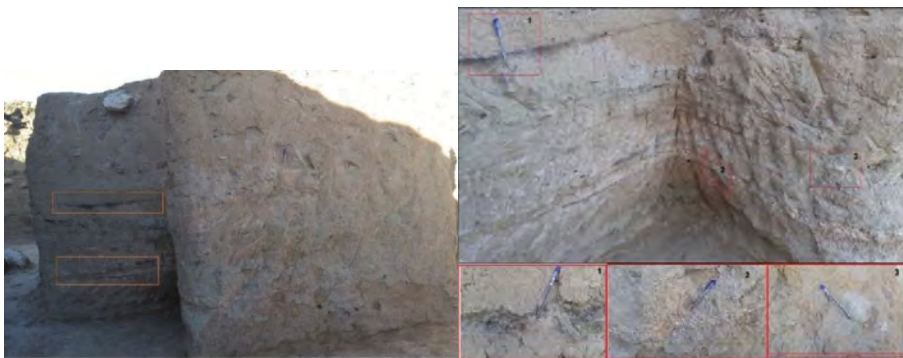
شکل ۳۱. رسوبات پرکننده داخلی سازه باستانی، رسوب‌گذاری افقی و منطبق با جنس و دانه‌بندی نهشته‌های دره (به جز لایه‌های گچی که متأثر از فعالیت‌های انسانی است)

برداشت‌های میدانی از لایه‌های رسوبی پرکننده فضای داخلی بنا، که طی کاوش به دست آمده، شامل جنس رسوبات و لایه‌بندی مناسب و شیب هموار و منطبق بودن ترتیب رسوب‌شناسی رخنمون رسوبی داخل بنا با سایر رخنمون‌های رسوبی در اطراف پهنه، گواه تأییدپذیری این سازه باستانی از عوامل طبیعی حاکم بر منطقه در طول ادوار گذشته است. تطابق رسوب‌شناسی بیانگر این مطلب است که بنا متأثر از رودخانه کنگیر و سیلاب‌ها و رسوب‌گذاری آن مدفون شده است.
