## یافته‌های رادیوگرافی متالوژیس در استخوان تیپیا در یک دلیجه معمولی (*Falco tinnunculus*)

**واژه‌های کلیدی:** متالوژیس، دلیجه معمولی، رادیوگرافی، گزارش درمانگاهی

## Radiographic findings of metallosis in tibia of a common kestrel (*Falco tinnuculus*)

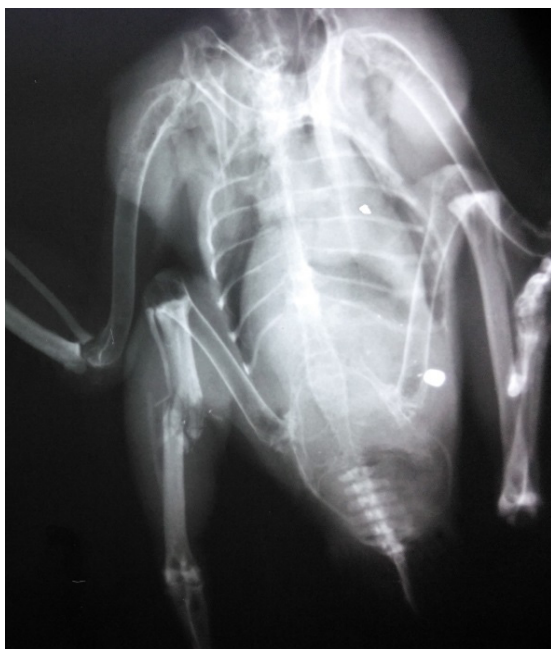
شکل ۱- شکستگی در استخوان‌های تیپیا و فیبولا. حضور ساچمه در حفره‌ی شکمی در سمت مخالف استخوان‌های شکسته نمایان است.

در تاریخ بیستم دی‌ماه  $1393$ ، یک دلیجه‌ی ماده‌ی بالغ با علامت بالینی شکستگی در ناحیه‌ی پای راست به پلی کلینیک آموزشی دانشکده دامپزشکی دانشگاه شهرکرد ارجاع داده شد. در معاینه‌ی اولیه، پرنده هشیار، فاقد قدرت پرواز و بی‌اشتها بود. شکستگی بسته بود و خونمردگی در اطراف موضع دیده می‌شد. برای تشخیص دقیق‌تر، تصویر رادیوگرافی در نماهای استاندارد از پای درگیر اخذ گردید. در تصاویر رادیوگرافی تورم بافت نرم مشاهده شد و شکستگی از نوع کامل چند قطعه‌ای در استخوان‌های تیپیا و فیبولا دیده شد (شکل‌های ۱ و ۲).

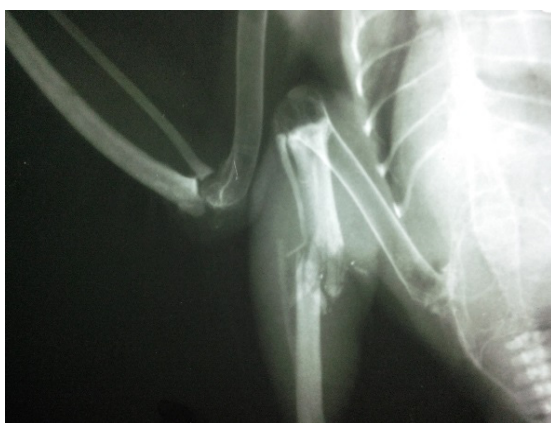
شکل ۲- نمای نزدیک شکستگی از نوع کامل چند قطعه‌ای در استخوان‌های تیپیا و فیبولا.

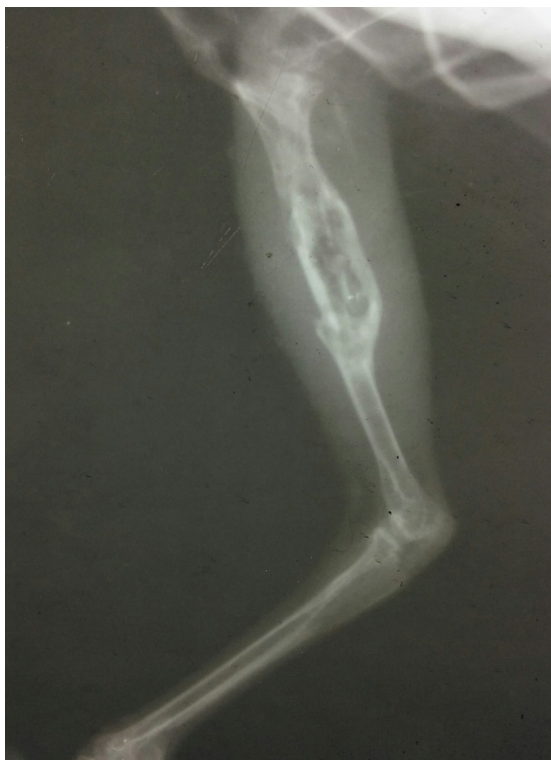
شکل ۵- بهبود نسبی ضایعات حاصل از متالوزیس در استخوان تیپیا ۲۰ روز پس از خارج کردن پین داخل مدولاری از جنس استیل زنگ نزن.

با توجه به این که خط شکستگی تا حدود زیادی محو شده بود، برای کاهش واکنش‌های ایجاد شده نسبت به وجود پین در استخوان، پین از استخوان خارج شد. ۵ روز پس از خارج کردن پین کاهش حساسیت پرنده نسبت به لمس ناحیه‌ی درگیر و افزایش اشتها مشهود بود، لیکن پرنده نمی‌توانست از پای ترمیم شده همانند پای سمت مخالف و سالم در هنگام فعالیت‌های روزانه استفاده کند. پس از گذشت ۲۰ روز از خارج کردن پین، به منظور مشاهده‌ی روند ترمیم ضایعه و درک این که عارضه‌ی به وجود آمده در واکنش به پین وارد شده به استخوان بود یا خیر، مجدداً تصاویر رادیوگرافی اخذ شد (شکل ۵). در رادیوگراف‌های تهیه شده بعد از خارج کردن پین، وسعت نواحی رادیولوسنت در حال کم شدن و ضخامت کورتکس

نیز در حال زیاد شدن و رادیوپاک‌تر شدن بود؛ همچنین حالت اتساع موجود در استخوان و تورم بافت نرم اطراف موضع نیز کاهش یافته بود.

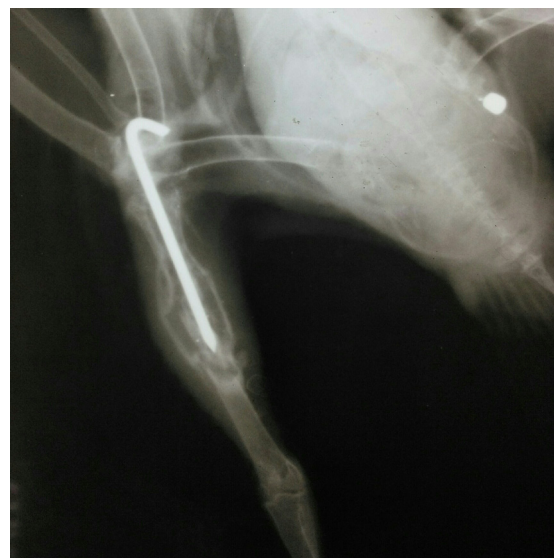
شکل ۳- عارضه متالوزیس (حضور نواحی رادیولوسنت در اطراف پین و نازک شدن کورتکس) در استخوان تیپیا در اثر پین داخل مدولاری از جنس استیل زنگ نزن (نمای جانبی).

بود و انتظار می‌رفت که پرنده بتواند پس از طی دوره‌ی ۴۰ روزه از پای آسیب‌دیده به راحتی استفاده کند؛ لیکن در پایان هفته‌ی چهارم مشاهده شد حساسیت پرنده نسبت به لمس ناحیه‌ی شکستگی افزایش پیدا کرده است؛ لذا تصویر رادیوگرافی دیگری تهیه شد. در این مرحله در دو نمای جانبی و قدامی عکس رادیوگرافی گرفته شد (شکل‌های ۳ و ۴). در رادیوگراف‌های تهیه شده نازک شدن کورتکس استخوان و حضور نواحی رادیولوسنت در حفره‌ی مرکزی استخوان در اطراف پین مشاهده گردید که استخوان در ناحیه‌ی درگیر، حالت متسع و کیستی پیدا کرده بود؛ اما نواحی بالایی و پایینی محل شکستگی و

نتایج پژوهش حاضر نشان می‌دهد که پین‌های داخل مدولاری از جنس استیل زنگ‌نزن به دلیل پدیده‌ی خوردگی سطحی آن‌ها و آزادسازی محصولات حاصل از خوردگی به صورت موضعی و یا سیستمیک می‌توانند موجب ایجاد عارضه‌ی متالوزیس گردند که در تصاویر رادیوگرافی با نازک شدن کورتکس استخوان و حضور نواحی رادیولوسنت در اطراف پین مشخص می‌شود و استخوان در ناحیه‌ی درگیر حالت متسع و کیستی پیدا می‌کند و تورم بافت

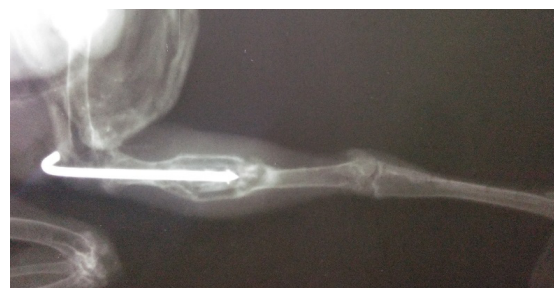
شکل ۴- عارضه متالوزیس (حضور نواحی رادیولوسنت در اطراف پین و نازک شدن کورتکس) در استخوان تیپیا در اثر پین داخل مدولاری از جنس استیل زنگ نزن (نمای قدامی خلفی).
