جغرافیا و مخاطرات محیطی، شماره سی و چهارم، تابستان ۱۳۹۹

مقاله پژوهشی

آشکارسازی تغییرات مجرای رودخانه گیوی چای در بازه زمانی ۲۰۰۰ تا ۲۰۱۹

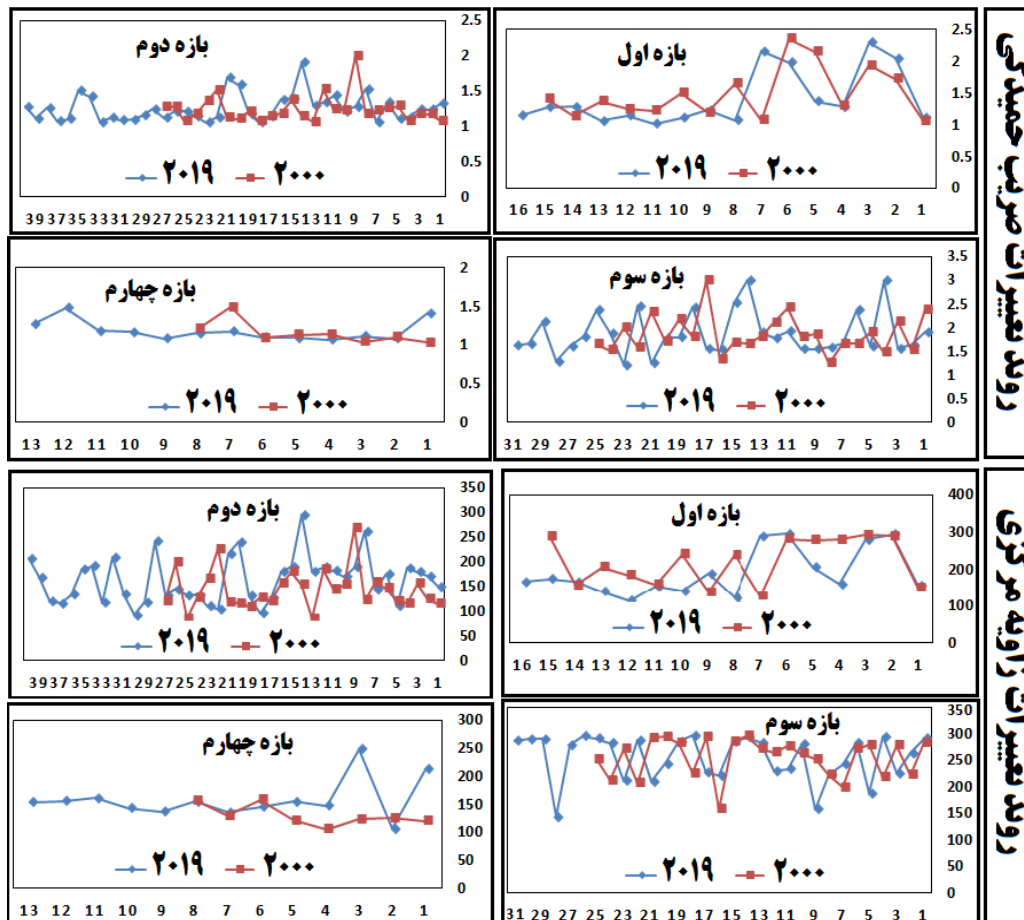
شکل ۶- روند تغییرات ضریب خمیدگی و زاویه مرکزی در بازه‌ها

مرکزی پیچان رودها در سال ۲۰۱۹ نسبت به سال ۲۰۰۰ کاهش یافته است و با کاهش زاویه مرکزی رودخانه، میانگین شعاع دوایر مماس بر پیچان رودها نیز کاهش یافته است و در سایر بازه‌ها شاهد روند افزایشی زاویه مرکزی در طی دوره مطالعاتی هستیم و افزایش مقدار زاویه مرکزی، گویای فعال بودن مماندرهای رودخانه می‌باشد. در بازه سوم، میانگین زاویه مرکزی در هر دو دوره، نسبت به دیگر بازه‌ها زیاد است، در واقع رودخانه در یک مسیر پرپیچ و خم دار جریان یافته است که به علت مقاومت زمین‌شناسی کنار رودخانه و عرض کم منتج از این عامل است. بنابراین، میزان توسعه پیچانرودی به‌طور کامل از لیتولوژی بستر و کناره تأثیر پذیرفته است. ولی چون توپوگرافی منطقه بسیار خشن است و رودخانه در دره عمیق محاط شده، لذا مرحله تبدیل به نعل اسبی دیده نمی‌شود. در شکل ۶، روند تغییرات ضریب خمیدگی و زاویه مرکزی بازه‌ها، نمایش داده شده است.

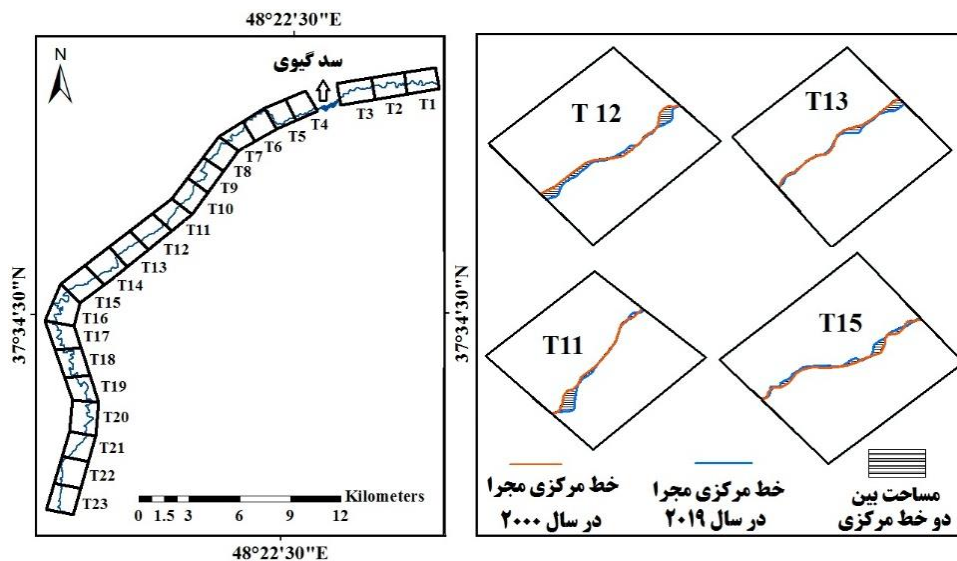
شکل ۷- نقشه محدوده ترانسکت‌ها و نمایش واضحتر تعدادی از ترانسکت‌ها

مجرای رودخانه گیوی چای بر اساس مورفولوژی و روند تغییرات به ۲۳ ترانسکت تقسیم‌بندی شد (شکل ۷) و شاخص‌های کمی برای هر ترانسکت محاسبه گردید (جدول ۴). باتوجه به نتایج، میانگین جابه‌جایی عرضی مجرای رودخانه گیوی چای در حدود ۰/۸۷ متر در سال می‌باشد. بیش‌ترین مقدار تغییرات جانبی، در ترانسکت ۱۲، به میزان ۱/۵۱ متر بوده و در این ترانسکت در طی بازه زمانی مورد مطالعه ۵/۴۷ هکتار از ساحل چپ کاسته و به ساحل راست افزوده شده است. کمترین جابه‌جایی نیز در ترانسکت ۲۰، به مقدار ۰/۵۴ متر می‌باشد و در نتیجه ۱/۱۳ هکتار از ساحل چپ کاسته شده و به ساحل راست رودخانه افزوده شده است. نتایج همچنین نشان داد که در طی بازه زمانی ۱۹ ساله، به‌طورکلی ۳۹/۵۲ هکتار به ساحل راست رودخانه افزوده است و ۱۱/۶۲ هکتار از ساحل راست کاسته شده است. می‌توان گفت که نتایج مطالعه با مطالعه اسفندیاری و همکاران (۱۳۹۸)، مبنی بر اینکه جابه‌جایی رودخانه به نفع ساحل راست رودخانه است، همخوانی دارد.

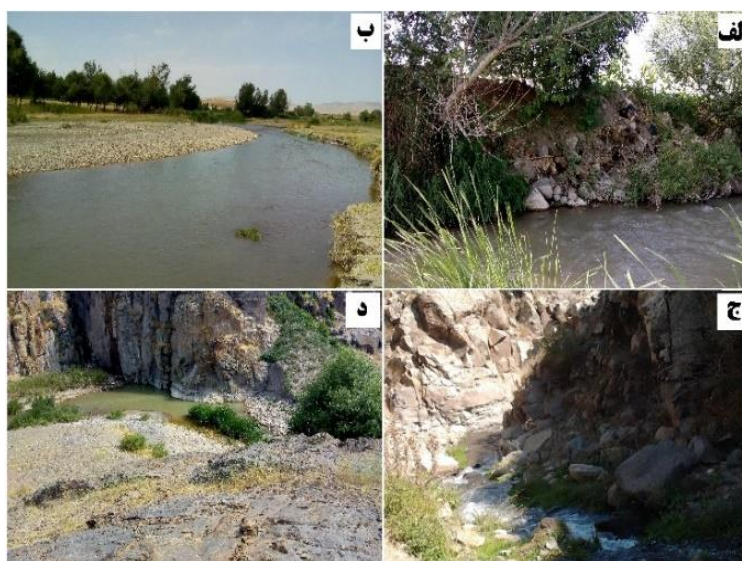
شکل ۱۰- الف و ب: فرسایش کنار رودخانه به علت وجود مواد سست و فرسایش پذیر؛ ج و د: مقاومت زمین‌شناسی کنار رودخانه و عرض کم منتج از این عامل

دارد و در برخی مناطق به دلیل ریزش مواد سنگی از ارتفاعات پرشدگی آبراهه و تغییر مسیر به وجود آمده است. در این بازه، شکل بندی مقاطع تابع مقاومت لیتولوژیکی بستر و کناره‌های رودخانه می‌باشد و کاربری زراعی و کشاورزی در آن دیده نمی‌شود. در این بازه مسیر رودخانه، عمدتاً منطبق بر واحد زمین‌شناسی Ean (تناوبی از گدازه‌های آندزیتی، آندزی بازالت و بازالت همراه با توف شیش‌های با ترکیب آندزیتی)، با روند شمالی-جنوبی می‌باشد (شکل ۱۰؛ ج، د).
