## بررسی الگوی سرعت جریان در محل تکیه گاه پل در شرایط با و بدون نصب صفحه مستغرق

خیرالله خادمی<sup>۱\*</sup>، محمود شفاعی بجهستان<sup>۲</sup> و مهدی قمشی<sup>۳</sup>

## Flow Pattern Investigation at Bridge Abutment with and without Installed Submerged Vane

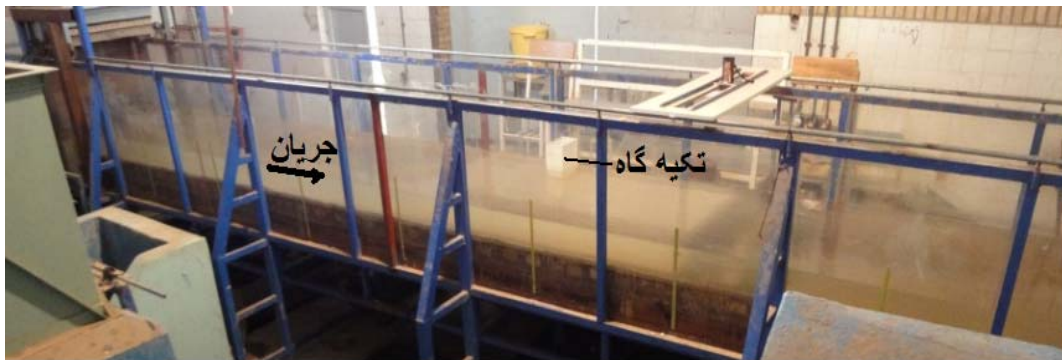
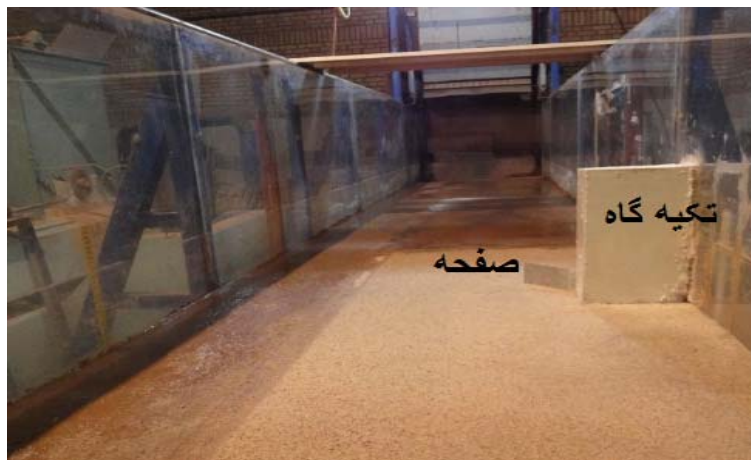
الف: فلوم مورد استفاده

ب: تکیه گاه و صفحه متصل به آن

شکل ۳- امکانات آزمایشگاهی مورد استفاده

آزمایش‌های این تحقیق در فلومی به ابعاد طولی ۹ متر، عرض یک متر و ارتفاع ۶۰ سانتیمتر و در دانشگاه شهید چمران اهواز انجام شد. نمایی از فلوم و تکیه‌گاه به همراه صفحه متصل به آن در شکل (۳) نشان داده شده است. در این تحقیق از یک پایه کوتاه مستطیل شکل عمودی که در فاصله ۴ متری از ابتدای فلوم در کناره‌ی سمت چپ فلوم نصب شده بود استفاده گردید. طول تکیه‌گاه ۲۰ سانتی‌متر بود که با توجه به نسبت عرض به طول برابر  $0.6$  از نوع تکیه‌گاه کوتاه محسوب می‌شود.

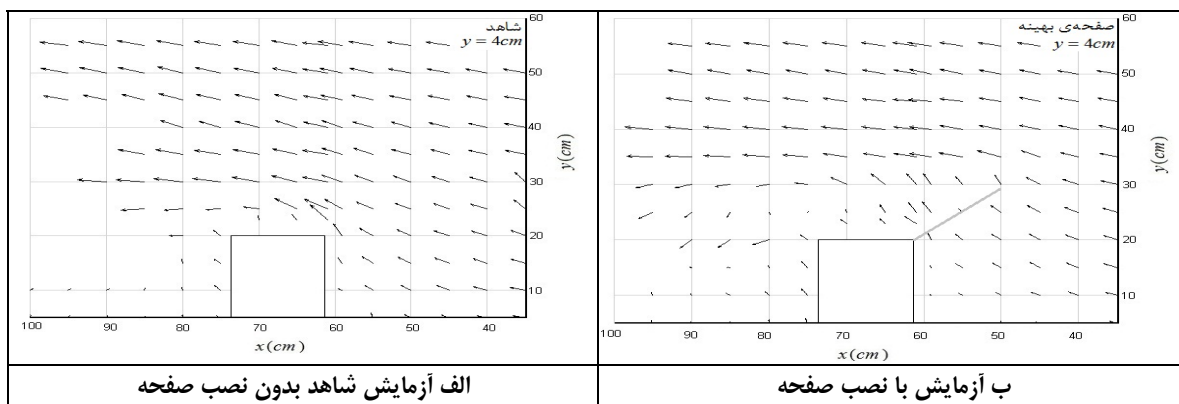
شکل ۸- بردارهای سرعت پیرامون تکیه گاه در عمق ۴ سانتی متری از کف

همان‌طور که قبلاً اشاره شد در این مطالعه مؤلفه‌های سه‌بعدی سرعت در پنج عمق مختلف جریان ۴، ۶/۵، ۹ و ۱۱/۵ سانتی‌متر از بستر برداشت شدند. با استفاده از این داده‌ها شکل‌های (۸) الی (۱۲) رسم شده است. در این شکل‌ها بردارهای افقی سرعت در اعماق فوق و برای هر دو آزمایش بدون و با صفحه ترسیم شده‌اند. آنچه که در همه این شکل‌ها مشخص است این است که چه در

گاه دور می‌کند، این نکته با مقایسه شکل (۸-الف) و (۸-ب) کاملاً مشخص است، بلکه به دلیل وجود یک جریان تقریباً راکدی در جلو و پشت صفحه، تا حدود  $y$  برابر ۳۰ سانتی‌متر، نشان داده شده در شکل (۶-ب)، انرژی جریان رو به پایین در این منطقه قبل از برخورد آن به بستر کاهش می‌یابد. مسلماً اندازه‌گیری مؤلفه‌های سرعت در اعماق پایین‌تر از ۴ سانتی‌متر بهتر می‌توانست صحت مطالب بالا را تایید کند که به دلیل محدودیت دستگاه سرعت‌سنج مورد استفاده، امکان اندازه‌گیری در عمق پایین‌تر میسر نگردید.

آزمایش بدون صفحه و چه در آزمایش با صفحه بهینه، میزان سرعت طولی بخصوص در لایه‌های بالائی با رسیدن به تکیه‌گاه کاهش زیادی می‌یابد و انرژی جنبشی به پتانسیل، یا افزایش عمق در پشت تکیه‌گاه همان گونه که در شکل (۷) نشان داده شده است، تبدیل می‌شود. که در نهایت به دلیل گرادیان فشار در عمق، جریان روبه پایینی در دیواره تکیه‌گاه شکل می‌گیرد، و به دلیل قرارگیری در مسیر جریان، باعث ایجاد گرداب حلزونی اطراف تکیه‌گاه می‌شود. وجود صفحه مستغرق نه تنها به مقدار زیادی این گردابه را از تکیه‌
