بررسی تجربی ویژگی‌های سطح شکست نمونه نامتجانس (با درز جوش افقی) آزمایش ضربه سقوطی فولاد API X65

Experimental Study of Fracture Surface Characteristics of Inhomogeneous Drop Weight Tear Test Specimen Made from API X65 Steel

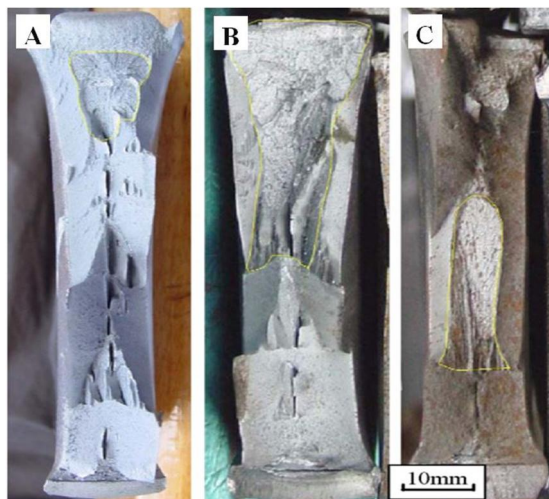
شکل ۲- انواع سطوح شکست غیرعادی، (A) نوع اول، (B) نوع دوم، (C) نوع سوم [۳]

در آزمایش ضربه سقوطی سطوح شکست معکوس (که سطوح شکست غیرعادی^۹ نیز نامیده می‌شود) معمولاً در فولادهای با چقرمگی بالا مشاهده می‌شود [۳]. سطوح شکست معکوس در آزمایش ضربه سقوطی بر حسب دلایل تشکیل آن به سه دسته کلی تقسیم می‌شود که در شکل ۲ نشان داده شده است؛ نوع اول که شکست معکوس نامیده می‌شود و از نوع شکست تورقی است، در ناحیه محل برخورد چکش با نمونه و ناحیه‌ای اتفاق می‌افتد که ضخامت سطح شکست به صورت ناگهانی افزایش یافته است. در نوع دوم یک ناحیه شکست تورقی وسیع از مرکز سطح شروع شده و به انتهای نمونه ختم می‌شود. این ناحیه معمولاً وسیع است و ضخامت قسمت انتهایی آن بیشتر از ضخامت قسمت ابتدایی آن است. در نوع سوم یک ناحیه وسیع‌تر فقط در مرکز سطح مشاهده می‌شود. شکست تورقی در این نوع نزدیک به شیار دیده می‌شود و ضخامت قسمت ابتدایی آن از ضخامت قسمت انتهایی بیشتر است [۳].

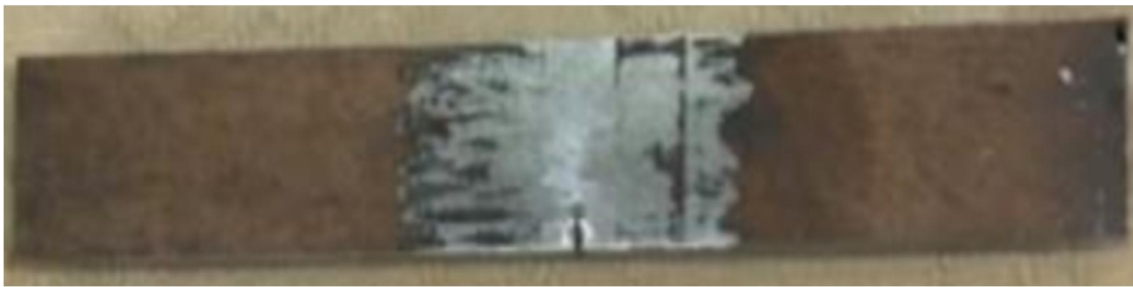
شکل ۳- نمونه‌ی حاوی درز جوش در وسط نمونه و در راستای مسیر رشد ترک آزمایش ضربه سقوطی [۱۰]

در تنها تحقیق انجام شده روی نمونه حاوی درز جوش، مجیدی و همکارش ویژگی‌های مرئی سطح شکست درز جوش ماریپیچ در لوله‌های فولادی انتقال گاز از نوع API X65 را بررسی کرده‌اند [۱۰]. شکل ۳ نمونه‌ی آزمایشگاهی، حاوی درز جوش در وسط نمونه و در راستای مسیر رشد

ترک را نشان می‌دهد. ترک از ریشه شیبار با شکست تورقی شروع شده و در ادامه بخش قابل توجهی از مسیر رشد ترک در ناحیه متأثر از حرارت^۱ است. در انتهای مسیر رشد ترک در محل برخورد چکش، ترک وارد ناحیه فلز پایه^۲ می‌شود [۱۰].

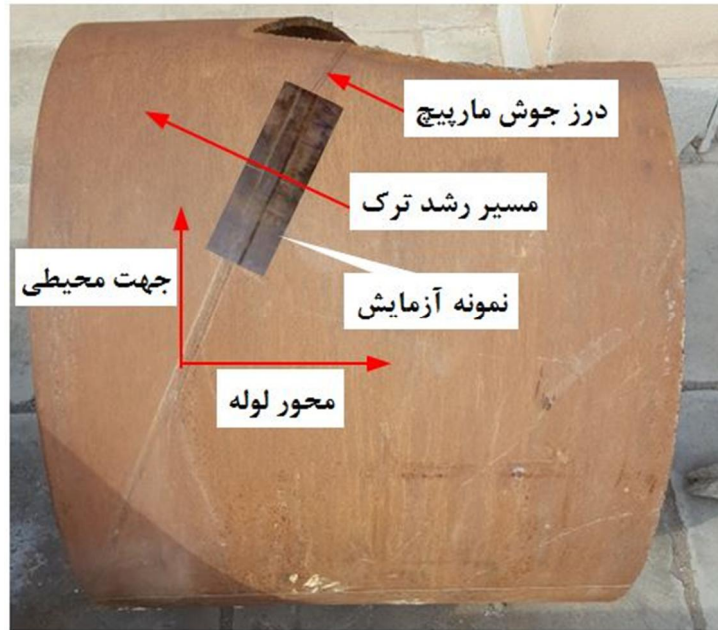
شکل ۴- لوله‌ی API X65 با درز جوش ماریچ و نمونه آزمایشگاهی جدا شده از آن

استاندارد ماشینکاری شده است (شکل ۴). برش در دستگاه برش با آب به دلیل آنکه سرد است، ساختار کریستالی فولاد را تغییر نمی‌دهد. سپس با استفاده از دستگاه تخلیه الکتریکی، شیار شورون به عمق ۵/۱ میلی‌متر در وسط نمونه ایجاد گردیده است (شکل ۶). طبق استاندارد به دلیل اینکه نسبت قطر به ضخامت بیشتر از ۴۰ است، پرس انحنای نمونه تأثیری در نتایج ندارد.

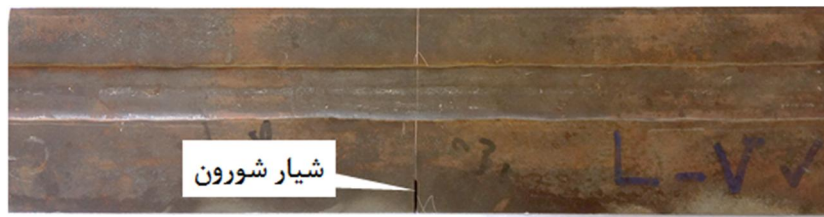
شکل ۶- شیار شورون به عمق ۵/۱ میلی‌متر در وسط نمونه آزمایش ضربه سقوطی

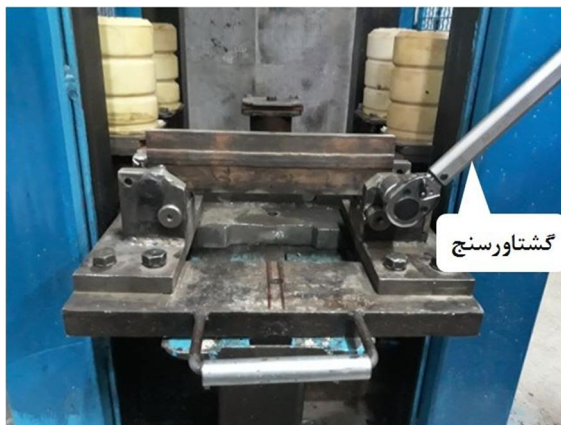
شکل ۸- بستن پیچ‌های نمونه آزمایش در گیره دستگاه با کمک گشتاورسنج

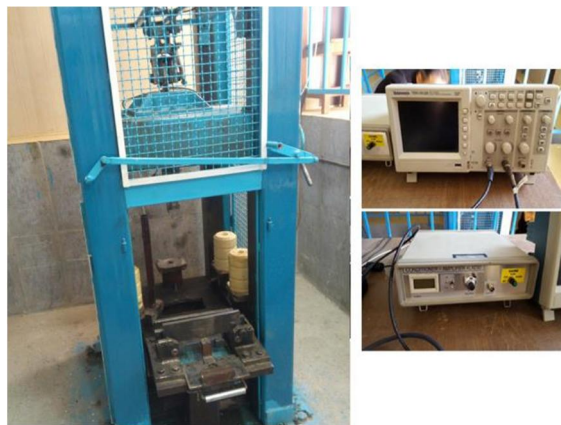
شکل ۷- دستگاه آزمایش ضربه سقوطی با ظرفیت ۳۰۰۰۰ ژول

آزمایش به وسیله دستگاه ضربه سقوطی ساخته شده در دانشگاه بیرجند با ظرفیت ۳۰۰۰۰ ژول و در دمای محیط انجام شد (شکل ۷). مرکز شیار نمونه باید منطبق بر مرکز چکش باشد، به همین منظور نمونه به کمک سنج مخصوص در وسط گیره دستگاه قرار گرفته و پیچ‌های آن به کمک گشتاورسنج^۳ بسته می‌شود (شکل ۸). چکش دستگاه به وزن ۷۰۰ کیلوگرم از ارتفاع دو متری (فاصله لبه پایین چکش با

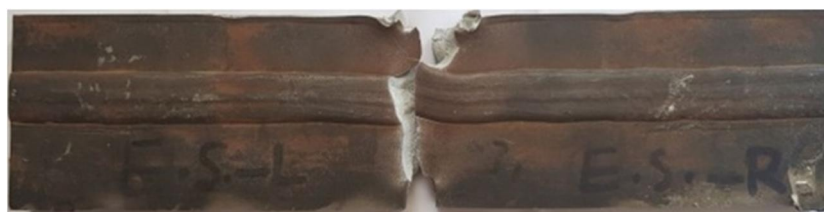
شکل ۹- مسیر رشد ترک در نمونه آزمایش

شکل ۹ مسیر شکست نمونه نامتجانس آزمایش ضربه سقوطی و شکل ۱۰ سطوح شکست نیمه سمت چپ و راست

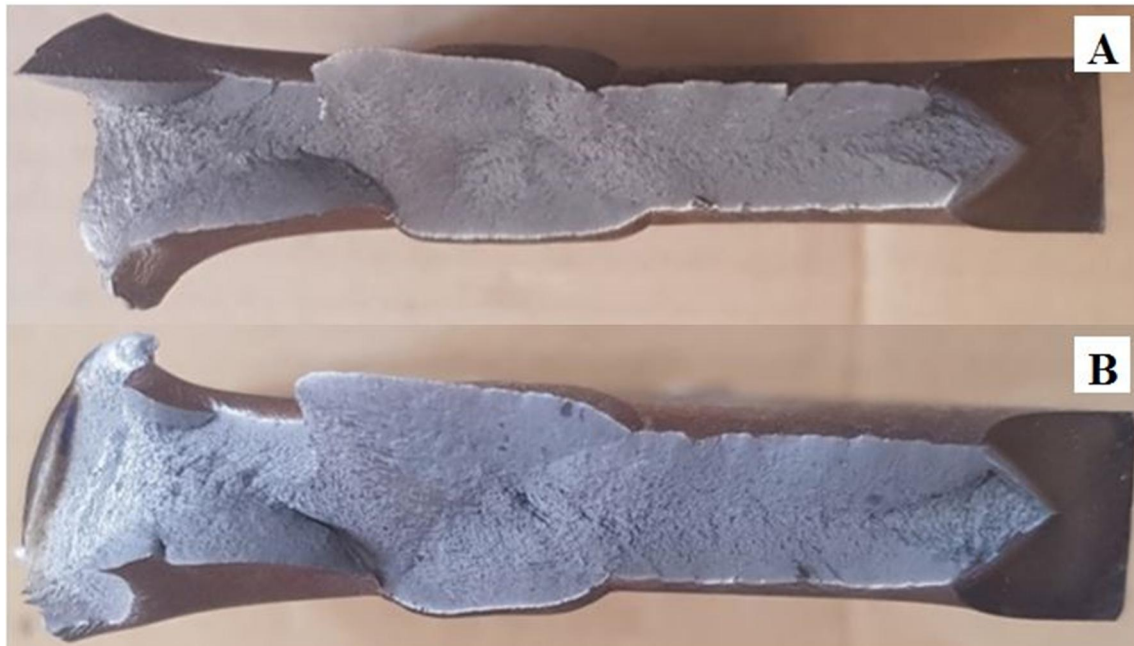
شکل ۱۰- سطح شکست نمونه آزمایش، (A) نیمه سمت چپ و (B) نیمه سمت راست

نمونه را نشان می‌دهد. مسیر شکست عمود بر راستای جوش است. سطوح شکست از دیدگاه ماکروسکوپی و میکروسکوپی، مورد بررسی قرار گرفته که نتایج به شرح ذیل است.

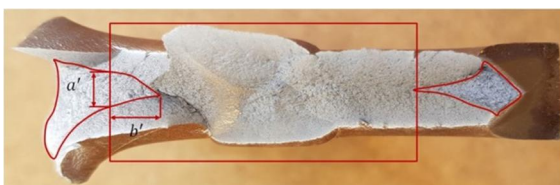
شکل ۲۴- ناحیه مورد استفاده در محاسبه درصد سطح شکست برشی

شکست و b' طول شکست ترد در این محدوده است که محدوده‌ی این پارامترها در شکل ۲۴ نشان داده شده است؛ همچنین t ضخامت نمونه است.

در این روابط a عرض شکست ترد در فاصله یک ضخامت نمونه از لبه شیار، b طول شکست ترد در محدوده بین یک ضخامت نمونه از لبه شیار تا یک ضخامت نمونه از محل برخورد چکش با نمونه، a' عرض شکست ترد در محدوده شکست معکوس و با فاصله یک ضخامت نمونه از انتهای
