شانزدهمین کنفرانس ملی شهرسازی، معماری، عمران و محیط زیست

ارزیابی فنی و اقتصادی مرمت و بازسازی مخازن بتنی آب

۸- مطالعه موردی: بررسی پروژه عملیات بهسازی، ترمیم و آببندی مخزن ۵۰۰۰ متر مکعبی

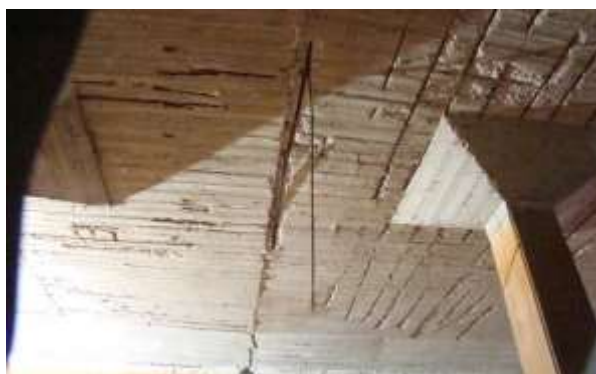
شکل شماره (۱): بیرون زدگی میلگردها از زیر سقف

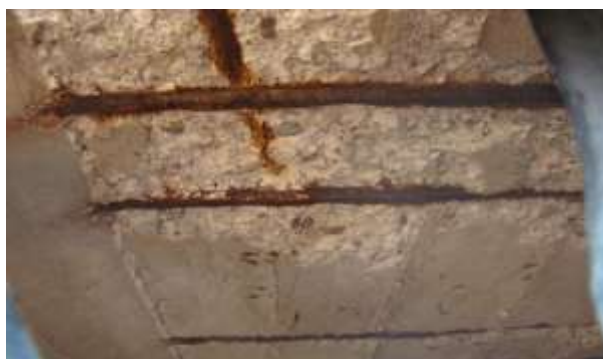
شکل شماره (۲) خوردگی شدید بتن و میلگرد بواسطه ضخامت نامناسب پوشش بتن

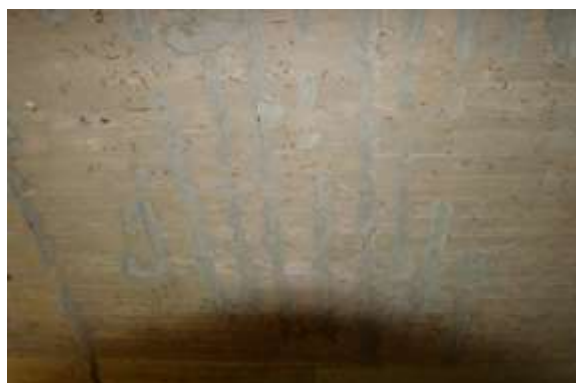
شکل شماره (۳) بیرون زدگی سیم های قالب بندی در سقف

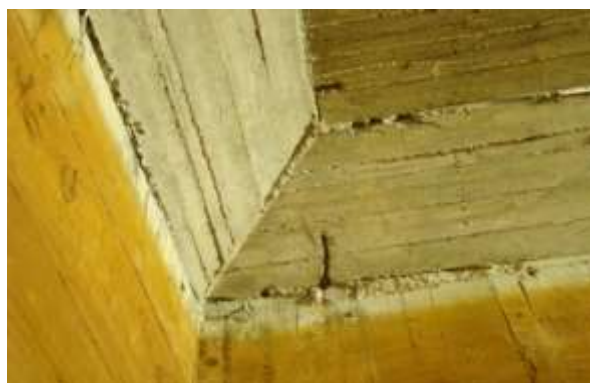
شکل شماره (۴) خوردگی میلگرد در محل ماهیچه زیر سقف

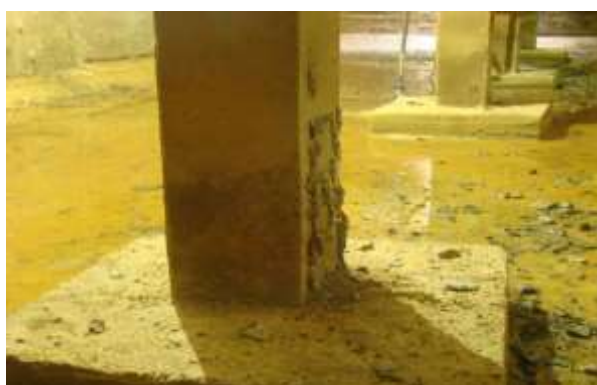
شکل شماره (۵) خوردگی بتن و میلگرد در پای ستونها

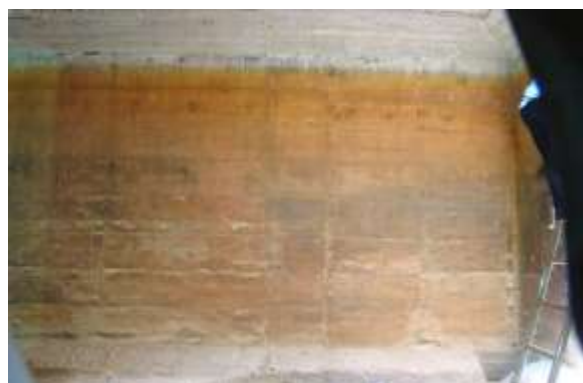
شکل شماره (۶) رسوب گذاری در بدنه

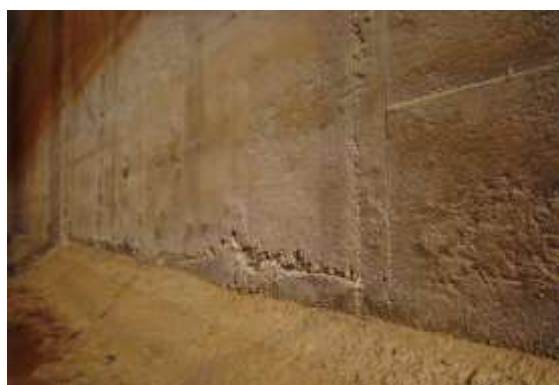
شکل شماره (۷) وجود خلل و فرج در بدنه به دلیل مشکلات اجرایی

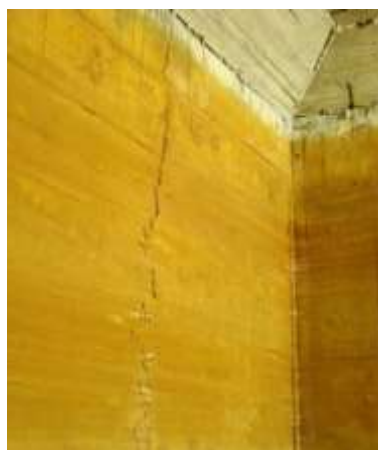
شکل شماره (۸) رسوب گذاری در بدنه و مشکل در محل درز اجرایی

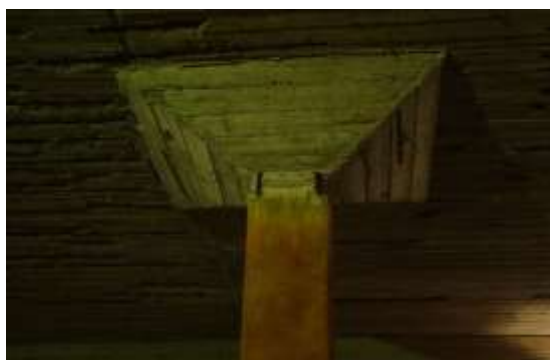
شکل شماره (۹) تخریب سرستون به دلیل خوردگی شدید میلگردها

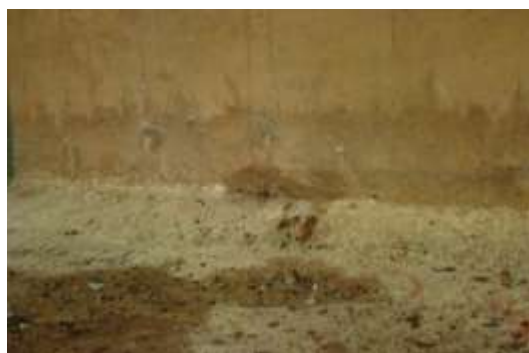
شکل شماره (۱۰) وجود نشستی در دیواره میانی مخزن

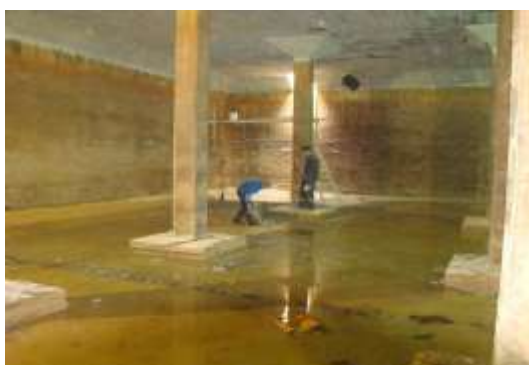
شکل شماره (۱۱) شیب بندی نامناسب کف

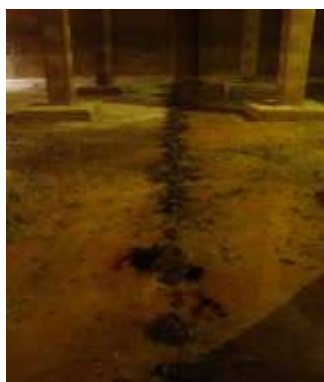
شکل شماره (۱۲) بیرون زدگی ماستیک درز انبساط

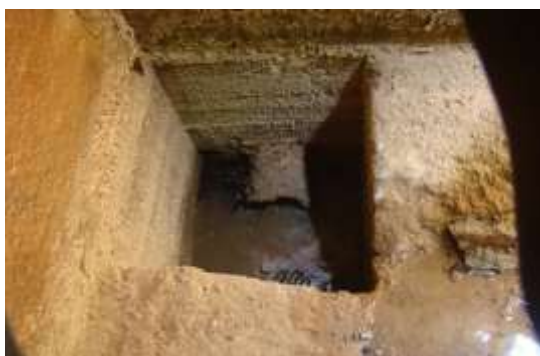
شکل شماره (۱۳) خوردگی شدید لوله شستشوی مخزن

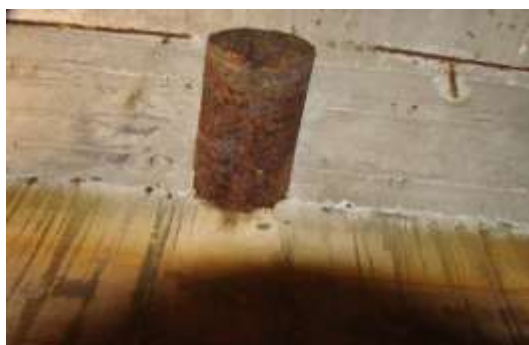
شکل شماره (۱۴) خوردگی لوله ورودی مخزن

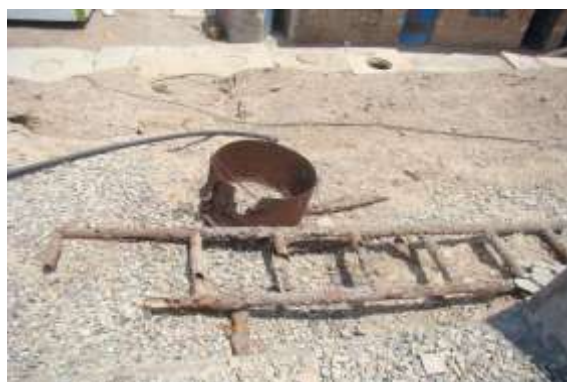
شکل شماره (۱۵) خوردگی پله فولادی مخزن

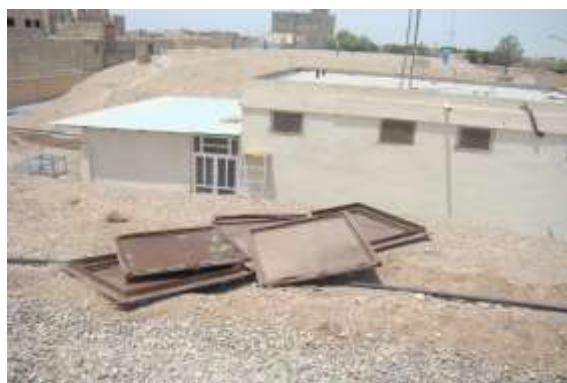
شکل شماره (۱۶) خوردگی دریچه های فولادی مخزن
