بررسی رابطه ویژگیهای مورفولوژی آبکند با خصوصیات خاک در منطقه کندوران هرمزگان

محمد زارع مهرجردی، مجید صوفی، سعید چوپانی و جلال برخوردار

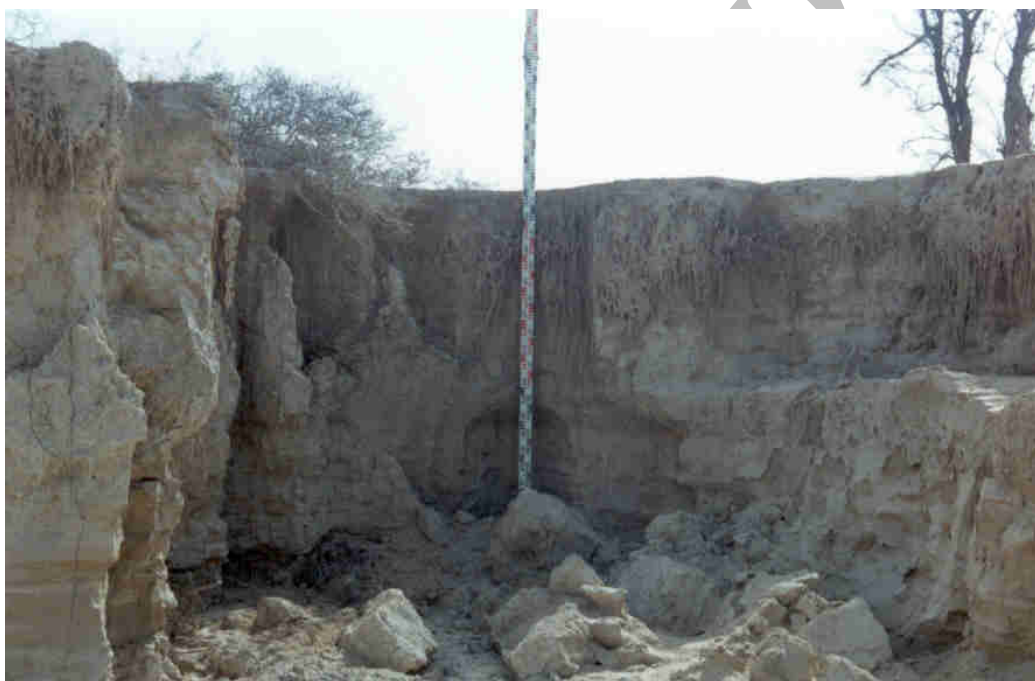
شکل (۱) راس عمودی آبکند معرف کندوران

در این منطقه آبکندها بر روی دشت واقع شده و از نظر دوره تکامل پیوسته یا مسن می‌باشند و پلان عمومی شبکه آبکند پنجه‌ای و از نظر عمق، دارای عمق متوسط (۴-۲ متر) می‌باشد. پلان راس آبکند شاخه‌ای پروفیل راس آن عمودی (شکل ۱) و شکل مقطع آن U شکل (شکل ۲) می‌باشد، پیشروی آبکندها از راس آنها و بیشتر تحت عمل تونلی شدن است بطوری که حجم عظیمی از خاک در راس آبکند و کناره‌های آن نشست و ریزش می‌کند. وضعیت مورفومتری

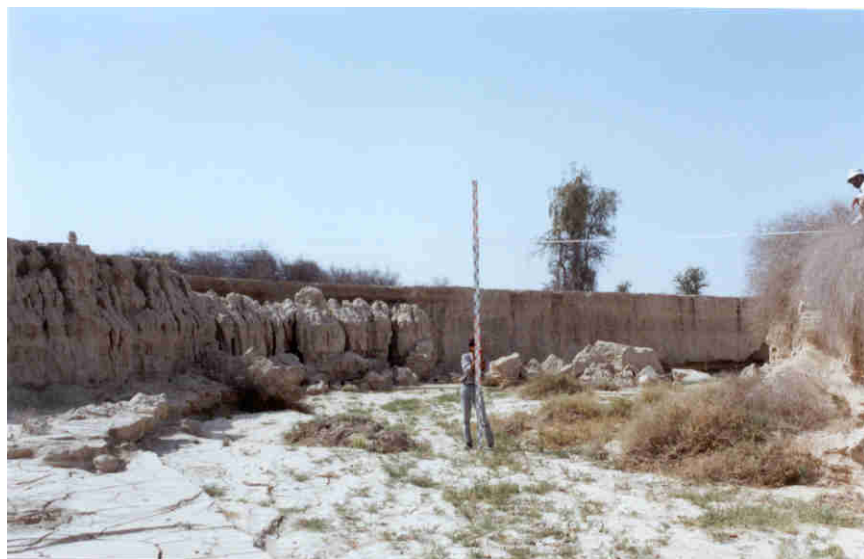
شکل (۲) مقطع آبکند

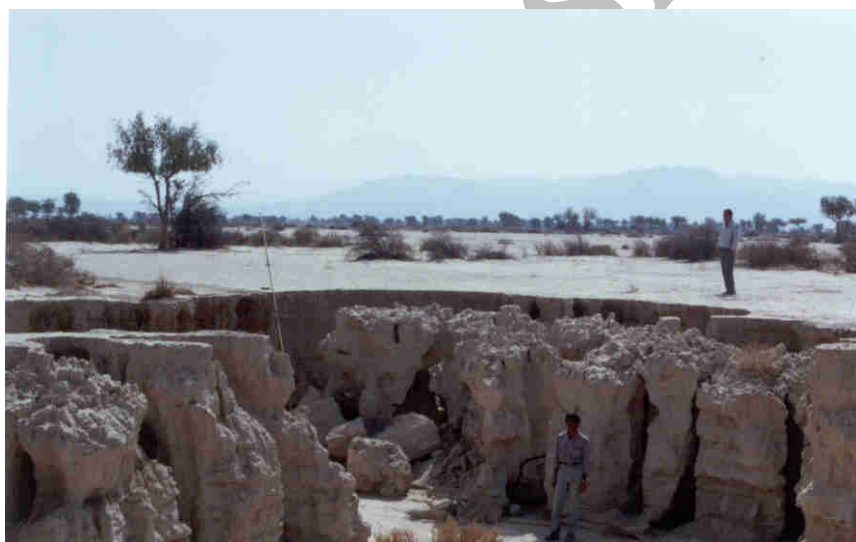
شکل (۳) ریزش توده ای خاک در راس آبکند در اثر تونلی شدن
