## نفوذ یون کلراید و خرابی سازه‌های بتنی بندری در جنوب کشور

دکتر علی اکبر رضانیانپور - مهندس فرامرز مودی  
دانشگاه صنعتی امیرکبیر

## **Chloride Ion Penetration and Destruction of Concrete Structures in the Persian Gulf**

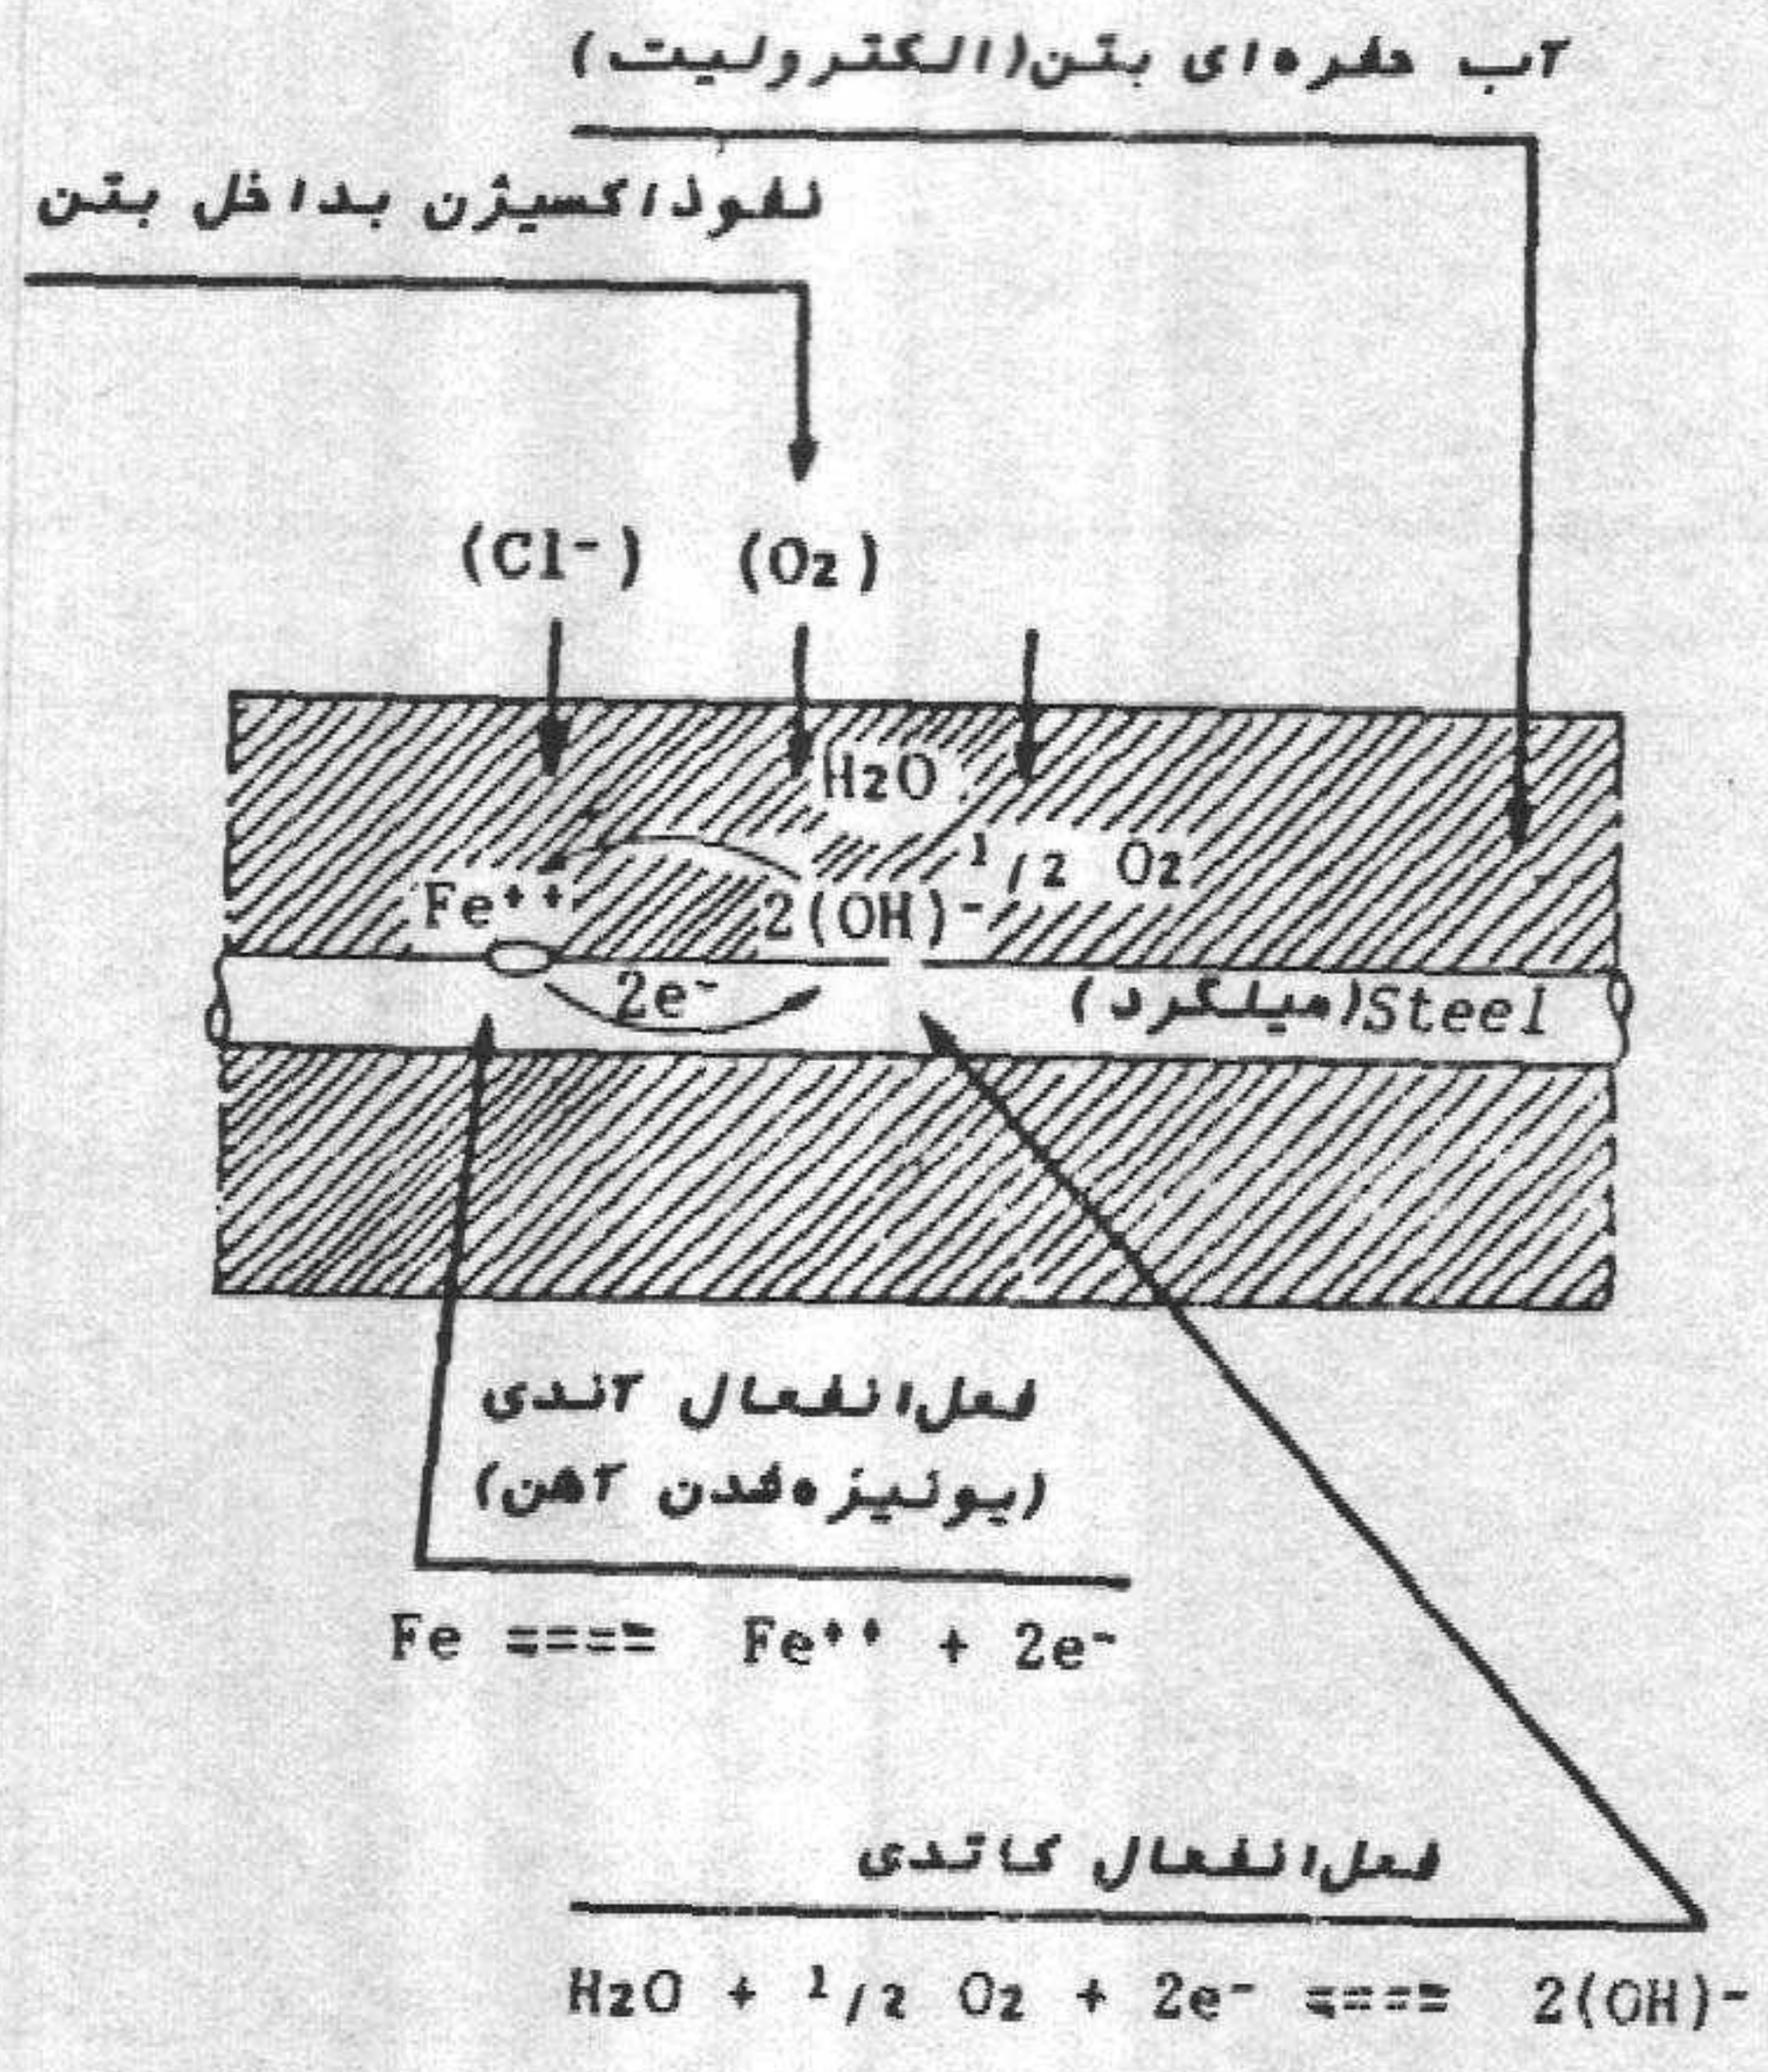
شکل (۱): مدل ساده شده فرایند خوردگی الکتروشیمیایی آهن در بتن

بتن در اینجا نقش الکترولیت را داشته و هدایت الکتروسیسته را انجام می‌دهد. در حقیقت مایع داخل منافذ بتن که قلیایی و با PH بالاست نقش الکترولیت را بعهده دارد. یون  $(\text{OH})^{-}$  که در کاتد تشکیل شده است به آند انتقال می‌یابد (شکل ۱) و با یون آهن فعل و انفعال آندی یعنی هیدرواکسید آهن  $[\text{Fe}(\text{OH})_2]$  را پدید می‌آورد. هیدرواکسید تشکیل شده سپس با حضور اکسیژن و در محیط مرطوب به زنگ آهن تبدیل می‌شود.

و مقاومت الکتریکی بتن می‌باشد که راه انتقال الکترون بین آند و کاتد را فراهم می‌سازد. نقش یونهای کلر در حقیقت از بین بردن لایه محافظ آرماتورها بوده و در محل‌هایی که خوردگی در مجاورت آن یک پیل تشکیل شده و فولاد بعنوان کاتد عمل کرده و حلالیت آهن آند در نقطه و در محل کوچکی آغاز می‌گردد. همانطور که در شکل (۱) دیده می‌شود جریان یونی ناشی از خوردگی، یونهای کلر بیشتری را به آند هدایت کرده و خوردگی با کاهش PH اطراف آند شدت می‌یابد.

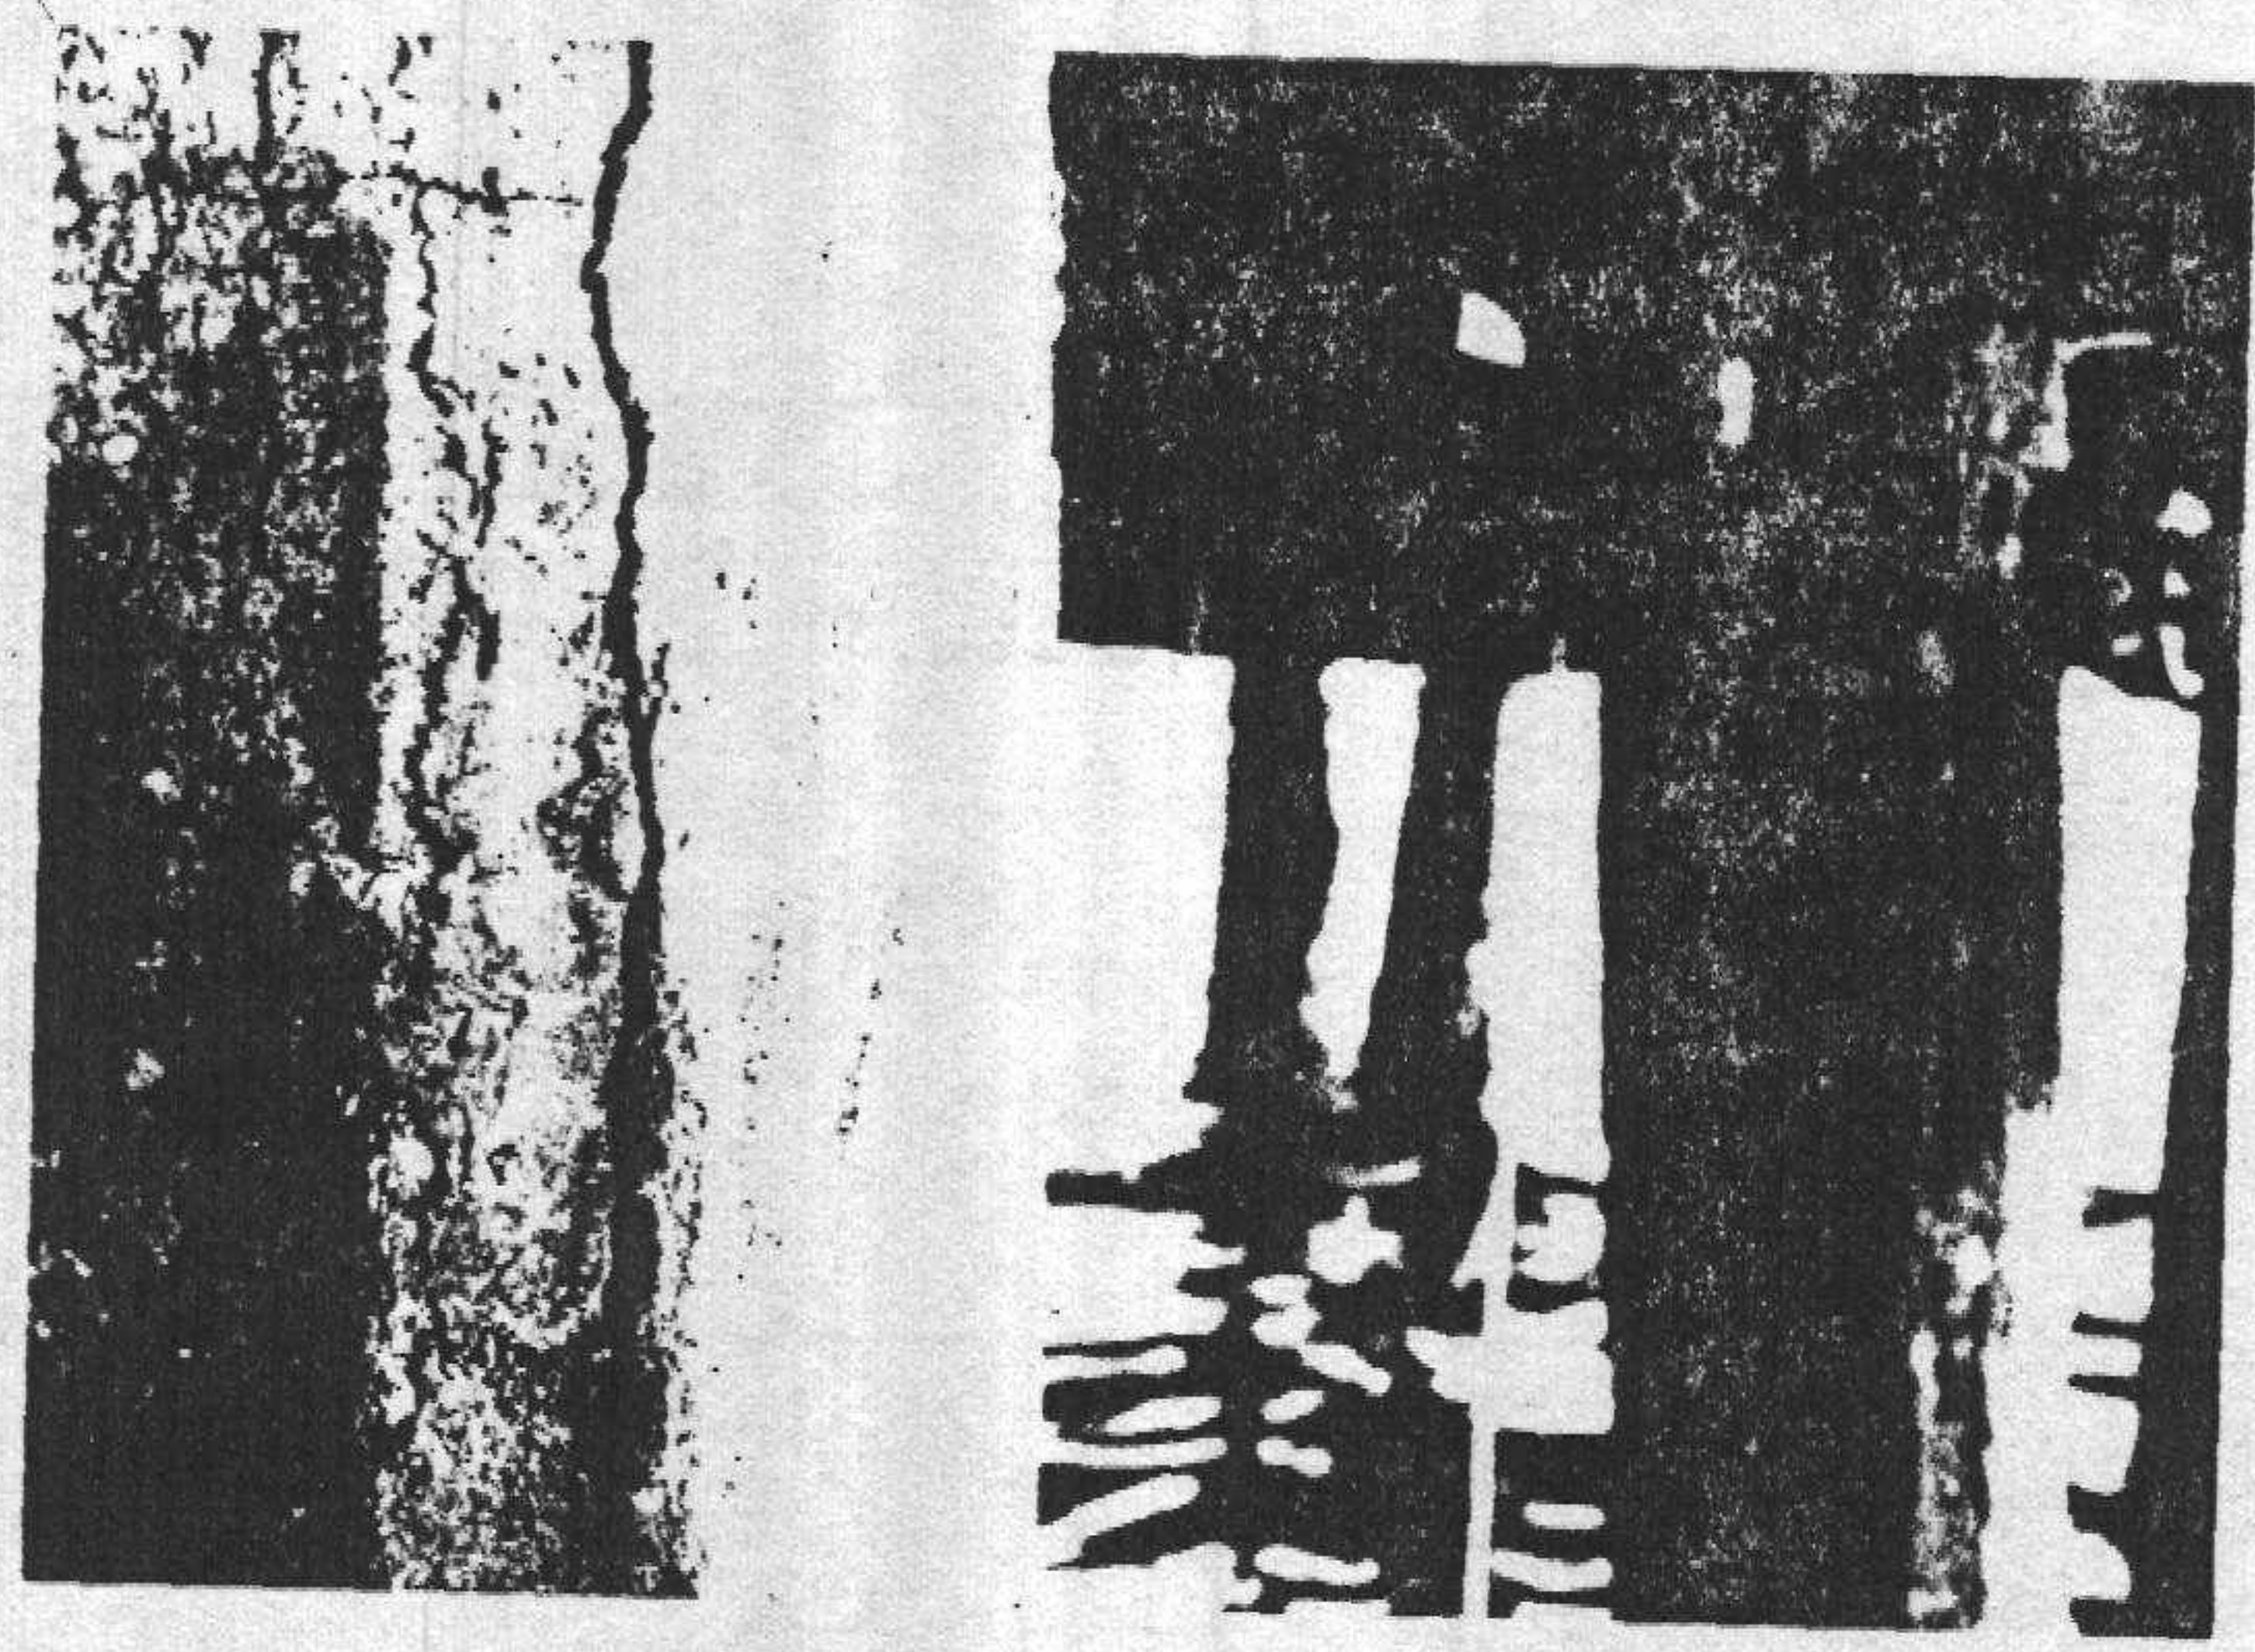
شکل (۲): خرابی ناشی از خوردگی آرماتورها در پایه اسکله های بندر در سواحل جنوب

از اطلاعات مهمی که در این بازدیدها جمع آوری گردید، وضعیت ظاهری پوشش اپوکسی، ملات تعمیراتی، بتن در سطح، ترکهای بوجود آمده، میزان پوشش آرماتور، وضعیت آرماتورها و خوردگی آنها، وضعیت نمک و شوره سطحی را می‌توان نام برد. وضعیت سازه‌ها در شکل‌های ۲ الی ۵ نشان داده شده است.

نتایج آزمایشات انجام شده بر روی ستونهای ساختمانهای بندر نشان می‌دهد که در اکثر موارد پوشش کم روی آرماتور و نفوذ گاز کربنیک از سطح به داخل بتن محیط را برای فعالیت خوردگی آرماتورها فراهم نموده است. نتایج حاصل از آزمایش نیم پیل در ستونها نیز موید این مطلب می‌باشد. در اسکله‌ها نیز رعایت نکردن پوشش مناسب روی آرماتور باعث خوردگی آرماتورها، ترک در بتن و ریخته شدن پوشش آرماتور، لکه‌های زنگ بر سطح بتن و نمایان شدن آرماتورها شده است. نتایج آزمایش نیم پیل در اسکله‌ها نیز موید

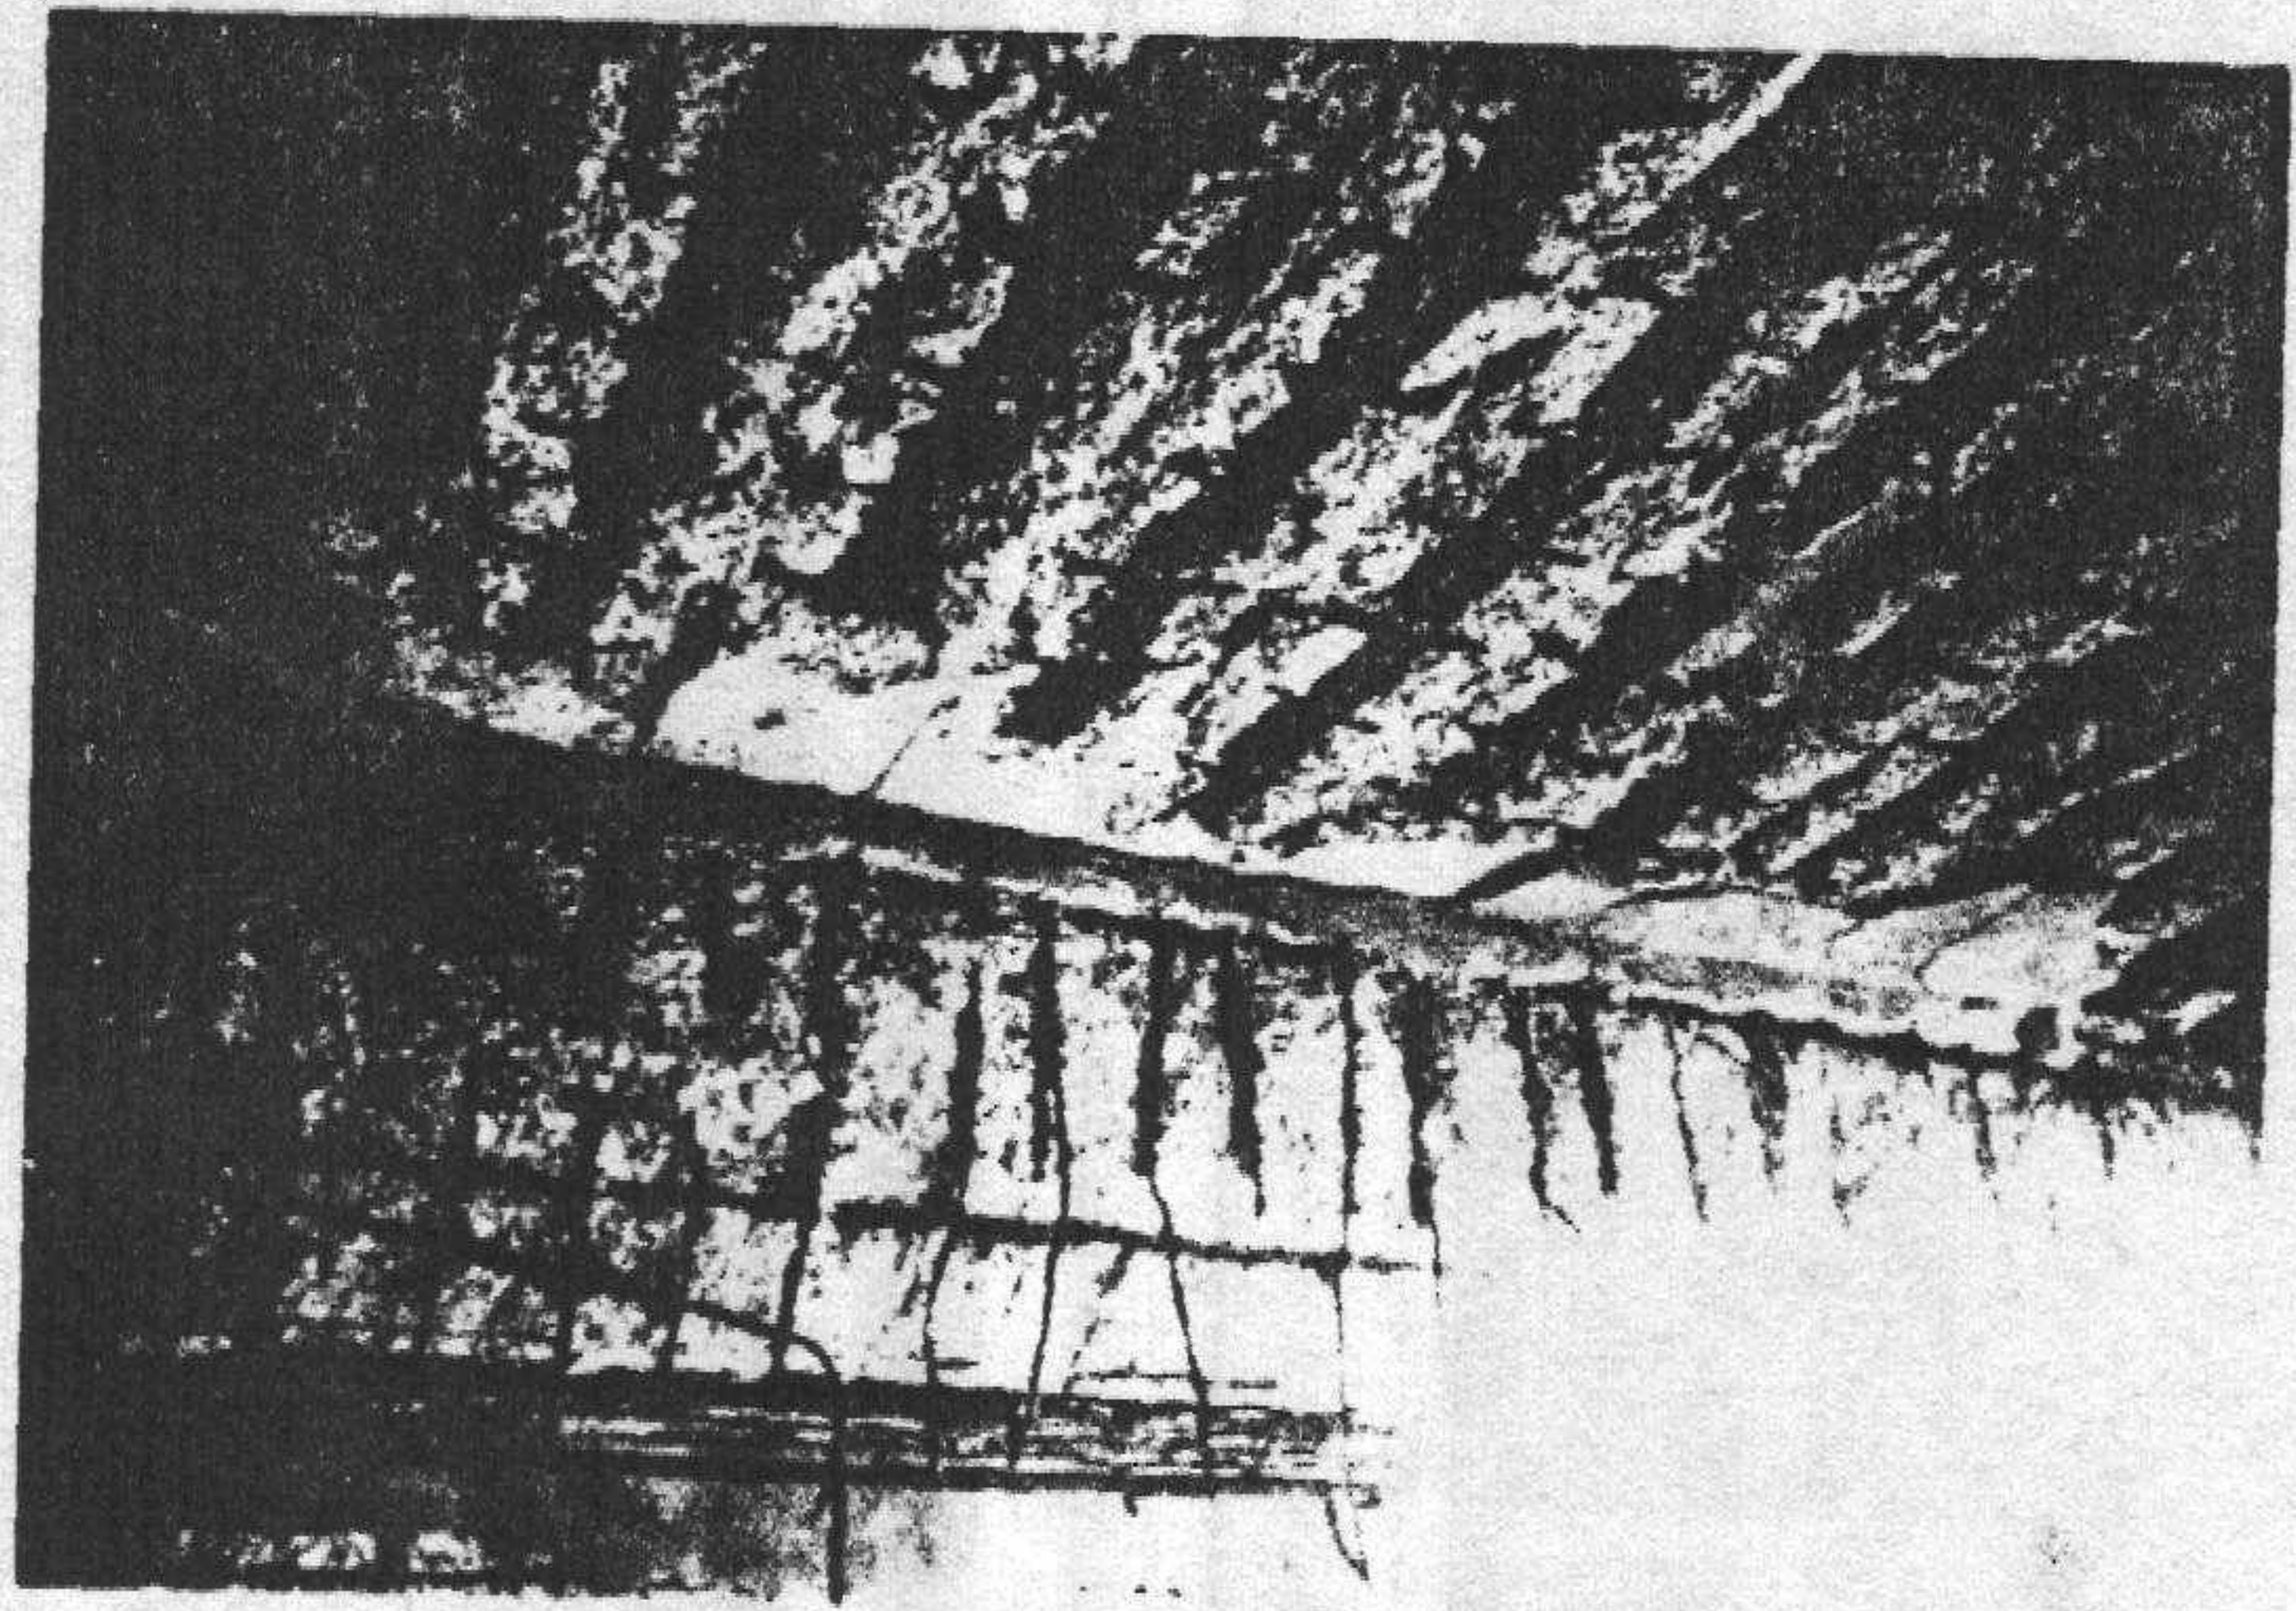
شکل (۳): خرابی ناشی از خوردگی آرماتورها در تیر روسری اسکله ها در سواحل جنوب

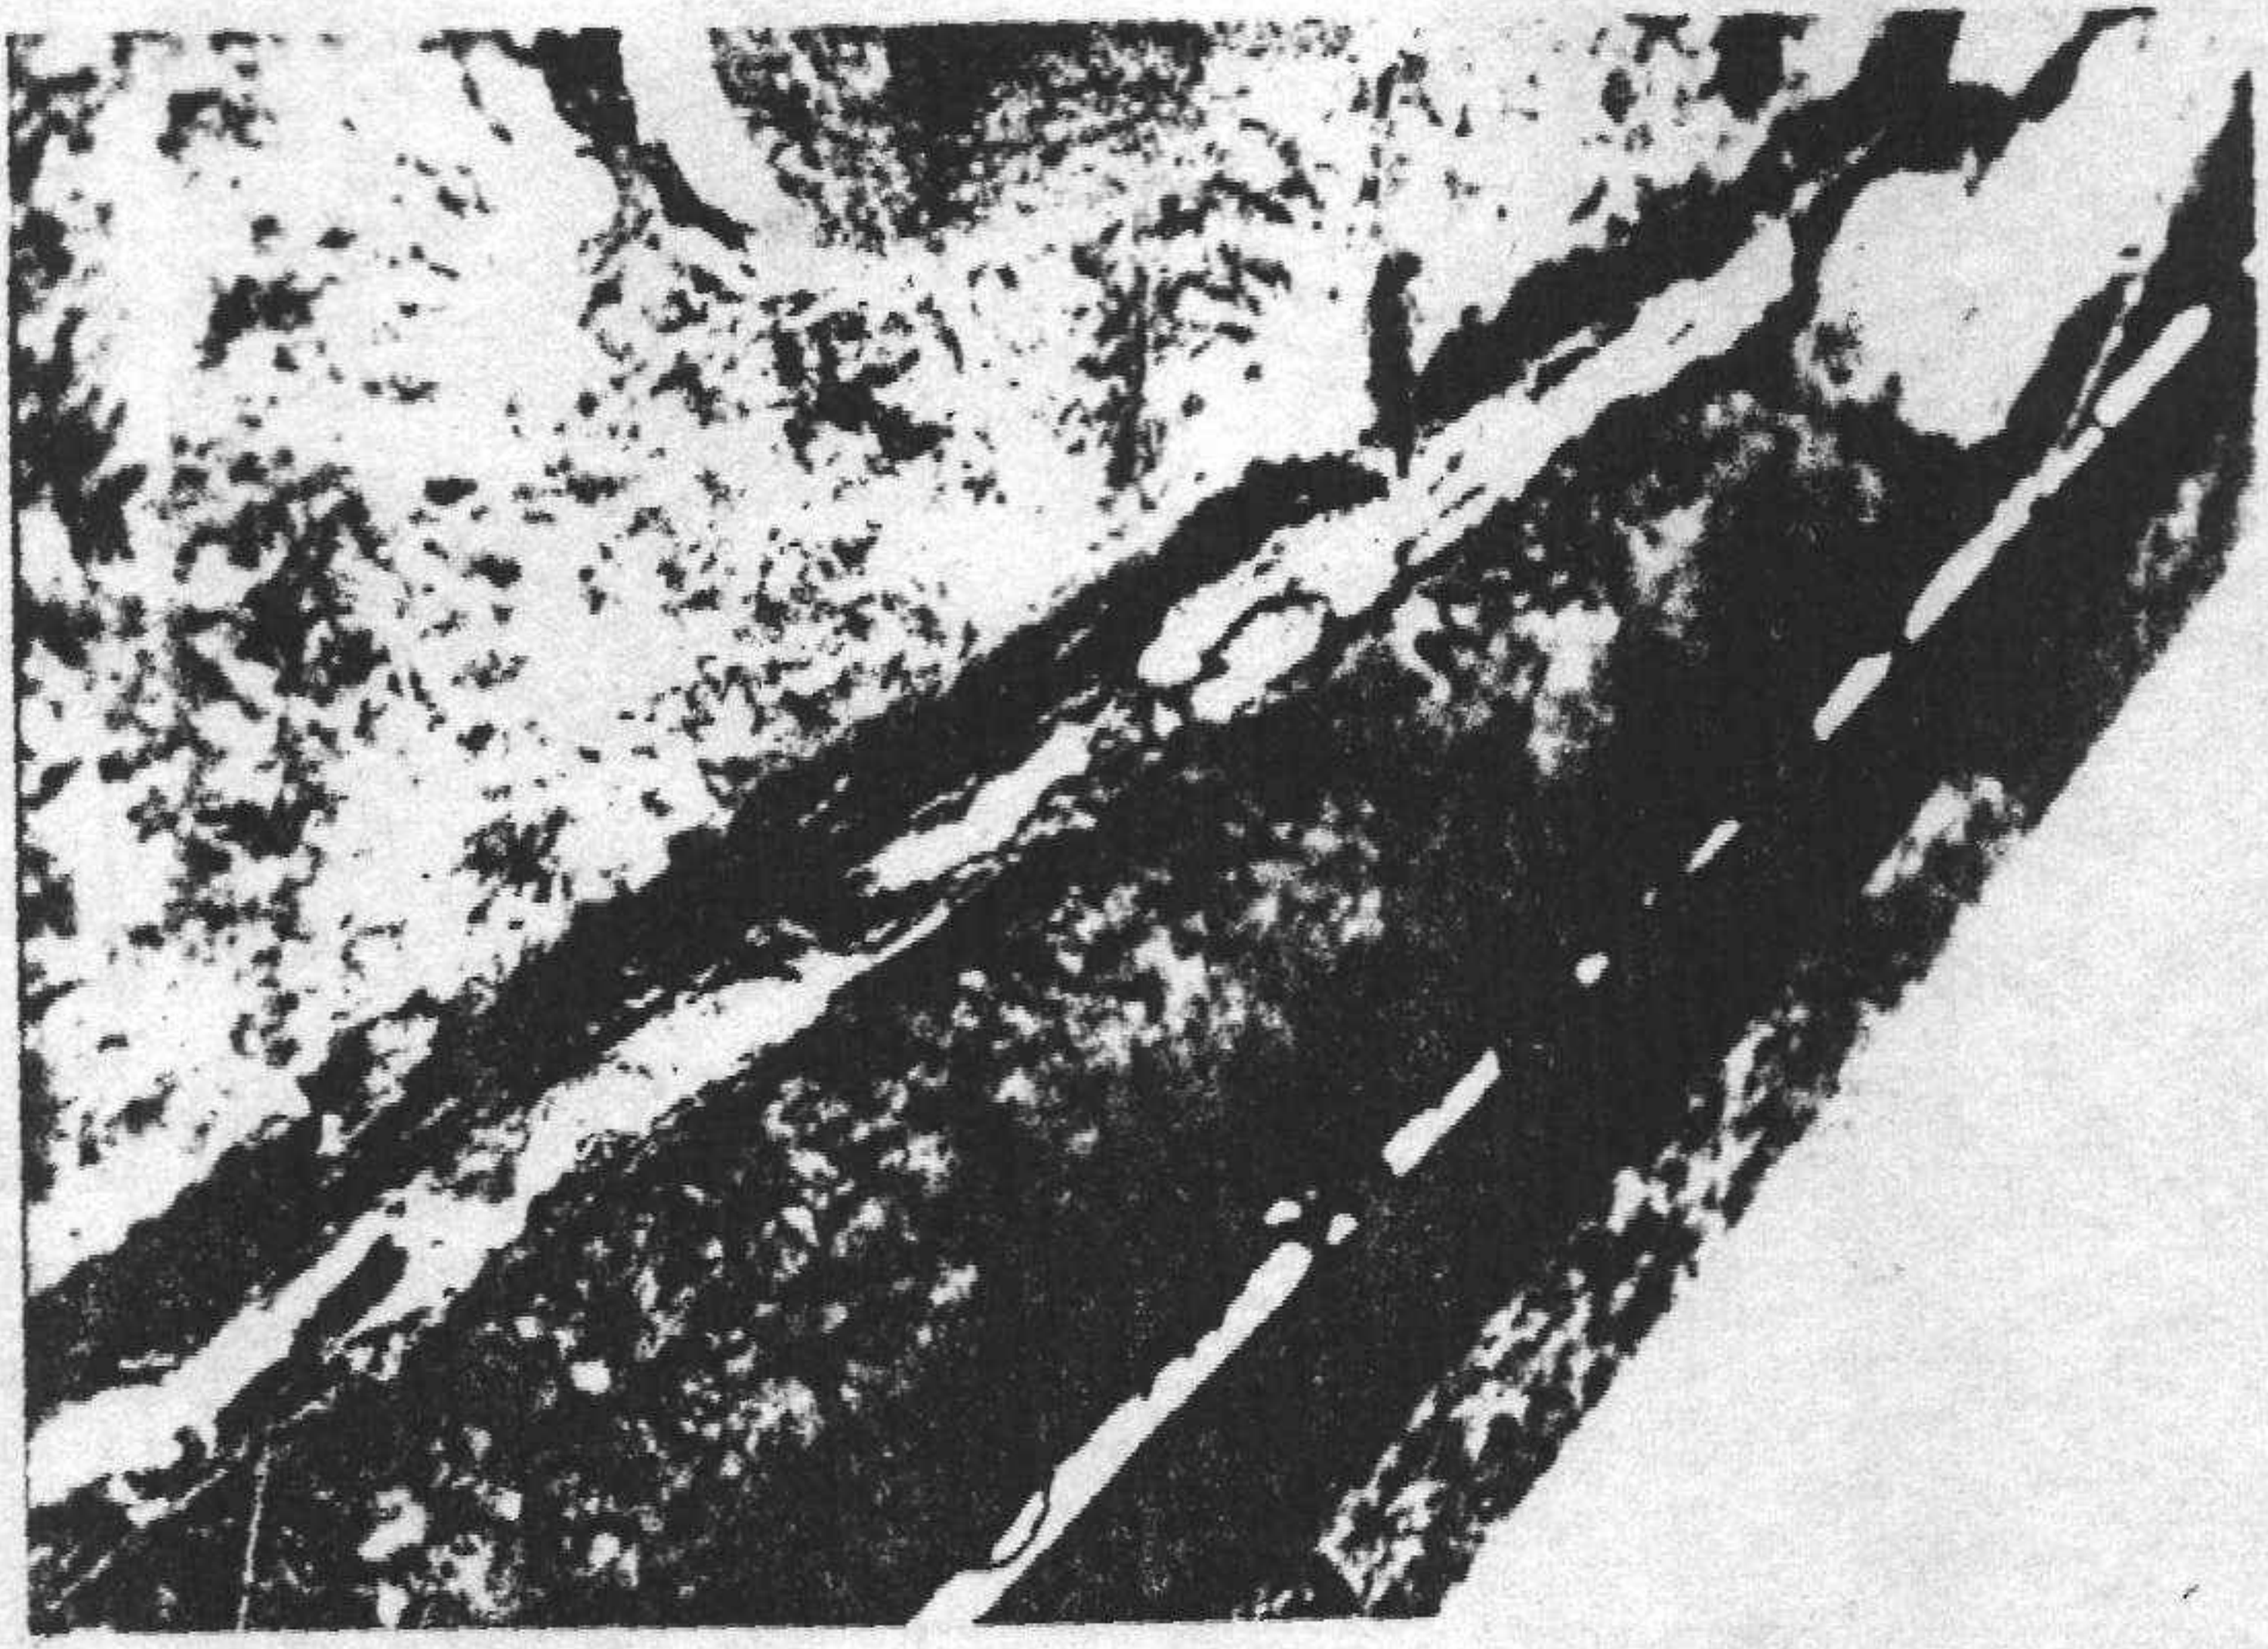
شکل (۴) : خرابی ناشی از خوردگی آرماتورها در پیشانی تیر روسری اسکله ها در سواحل جنوب

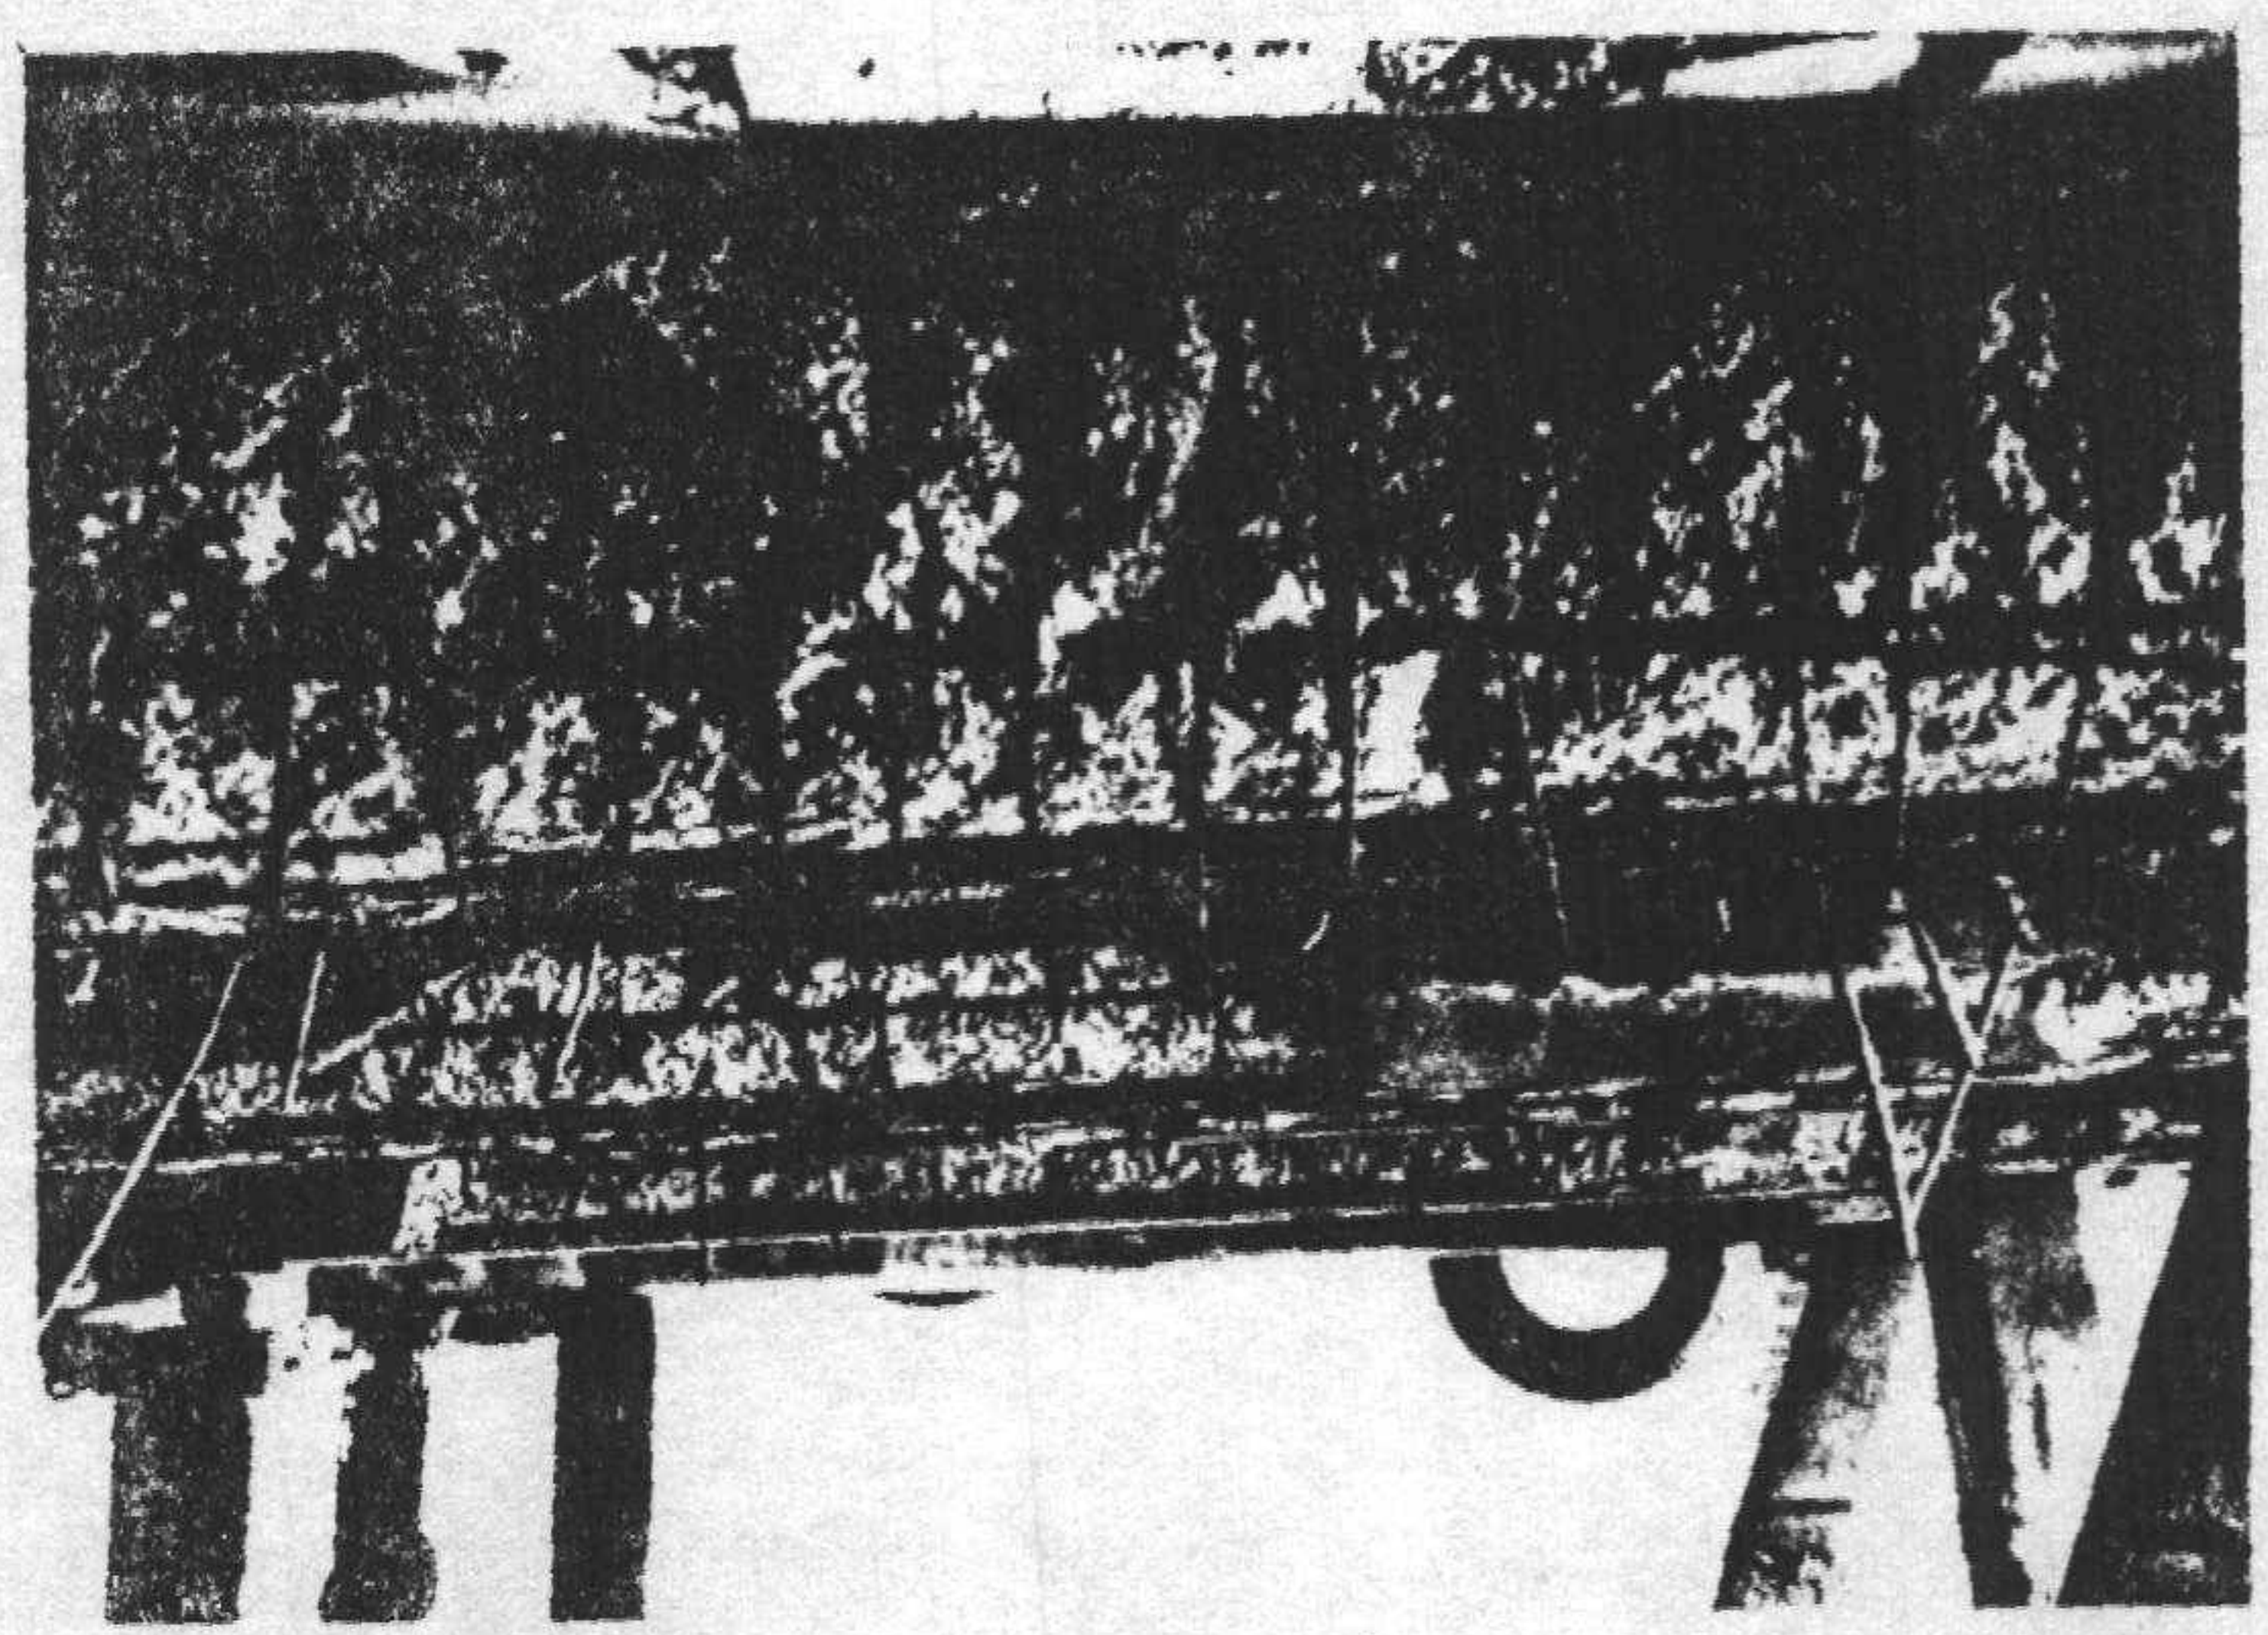
شکل (۵) : خرابی ناشی از خوردگی آرماتورها در پیشانی تیر روسری اسکله ها در سواحل جنوب
