## نفوذ یون کلراید و خرابی سازه‌های بتنی بندری در جنوب کشور

دکتر علی اکبر رضانیانپور - مهندس فرامرز مودی  
دانشگاه صنعتی امیرکبیر

## **Chloride Ion Penetration and Destruction of Concrete Structures in the Persian Gulf**

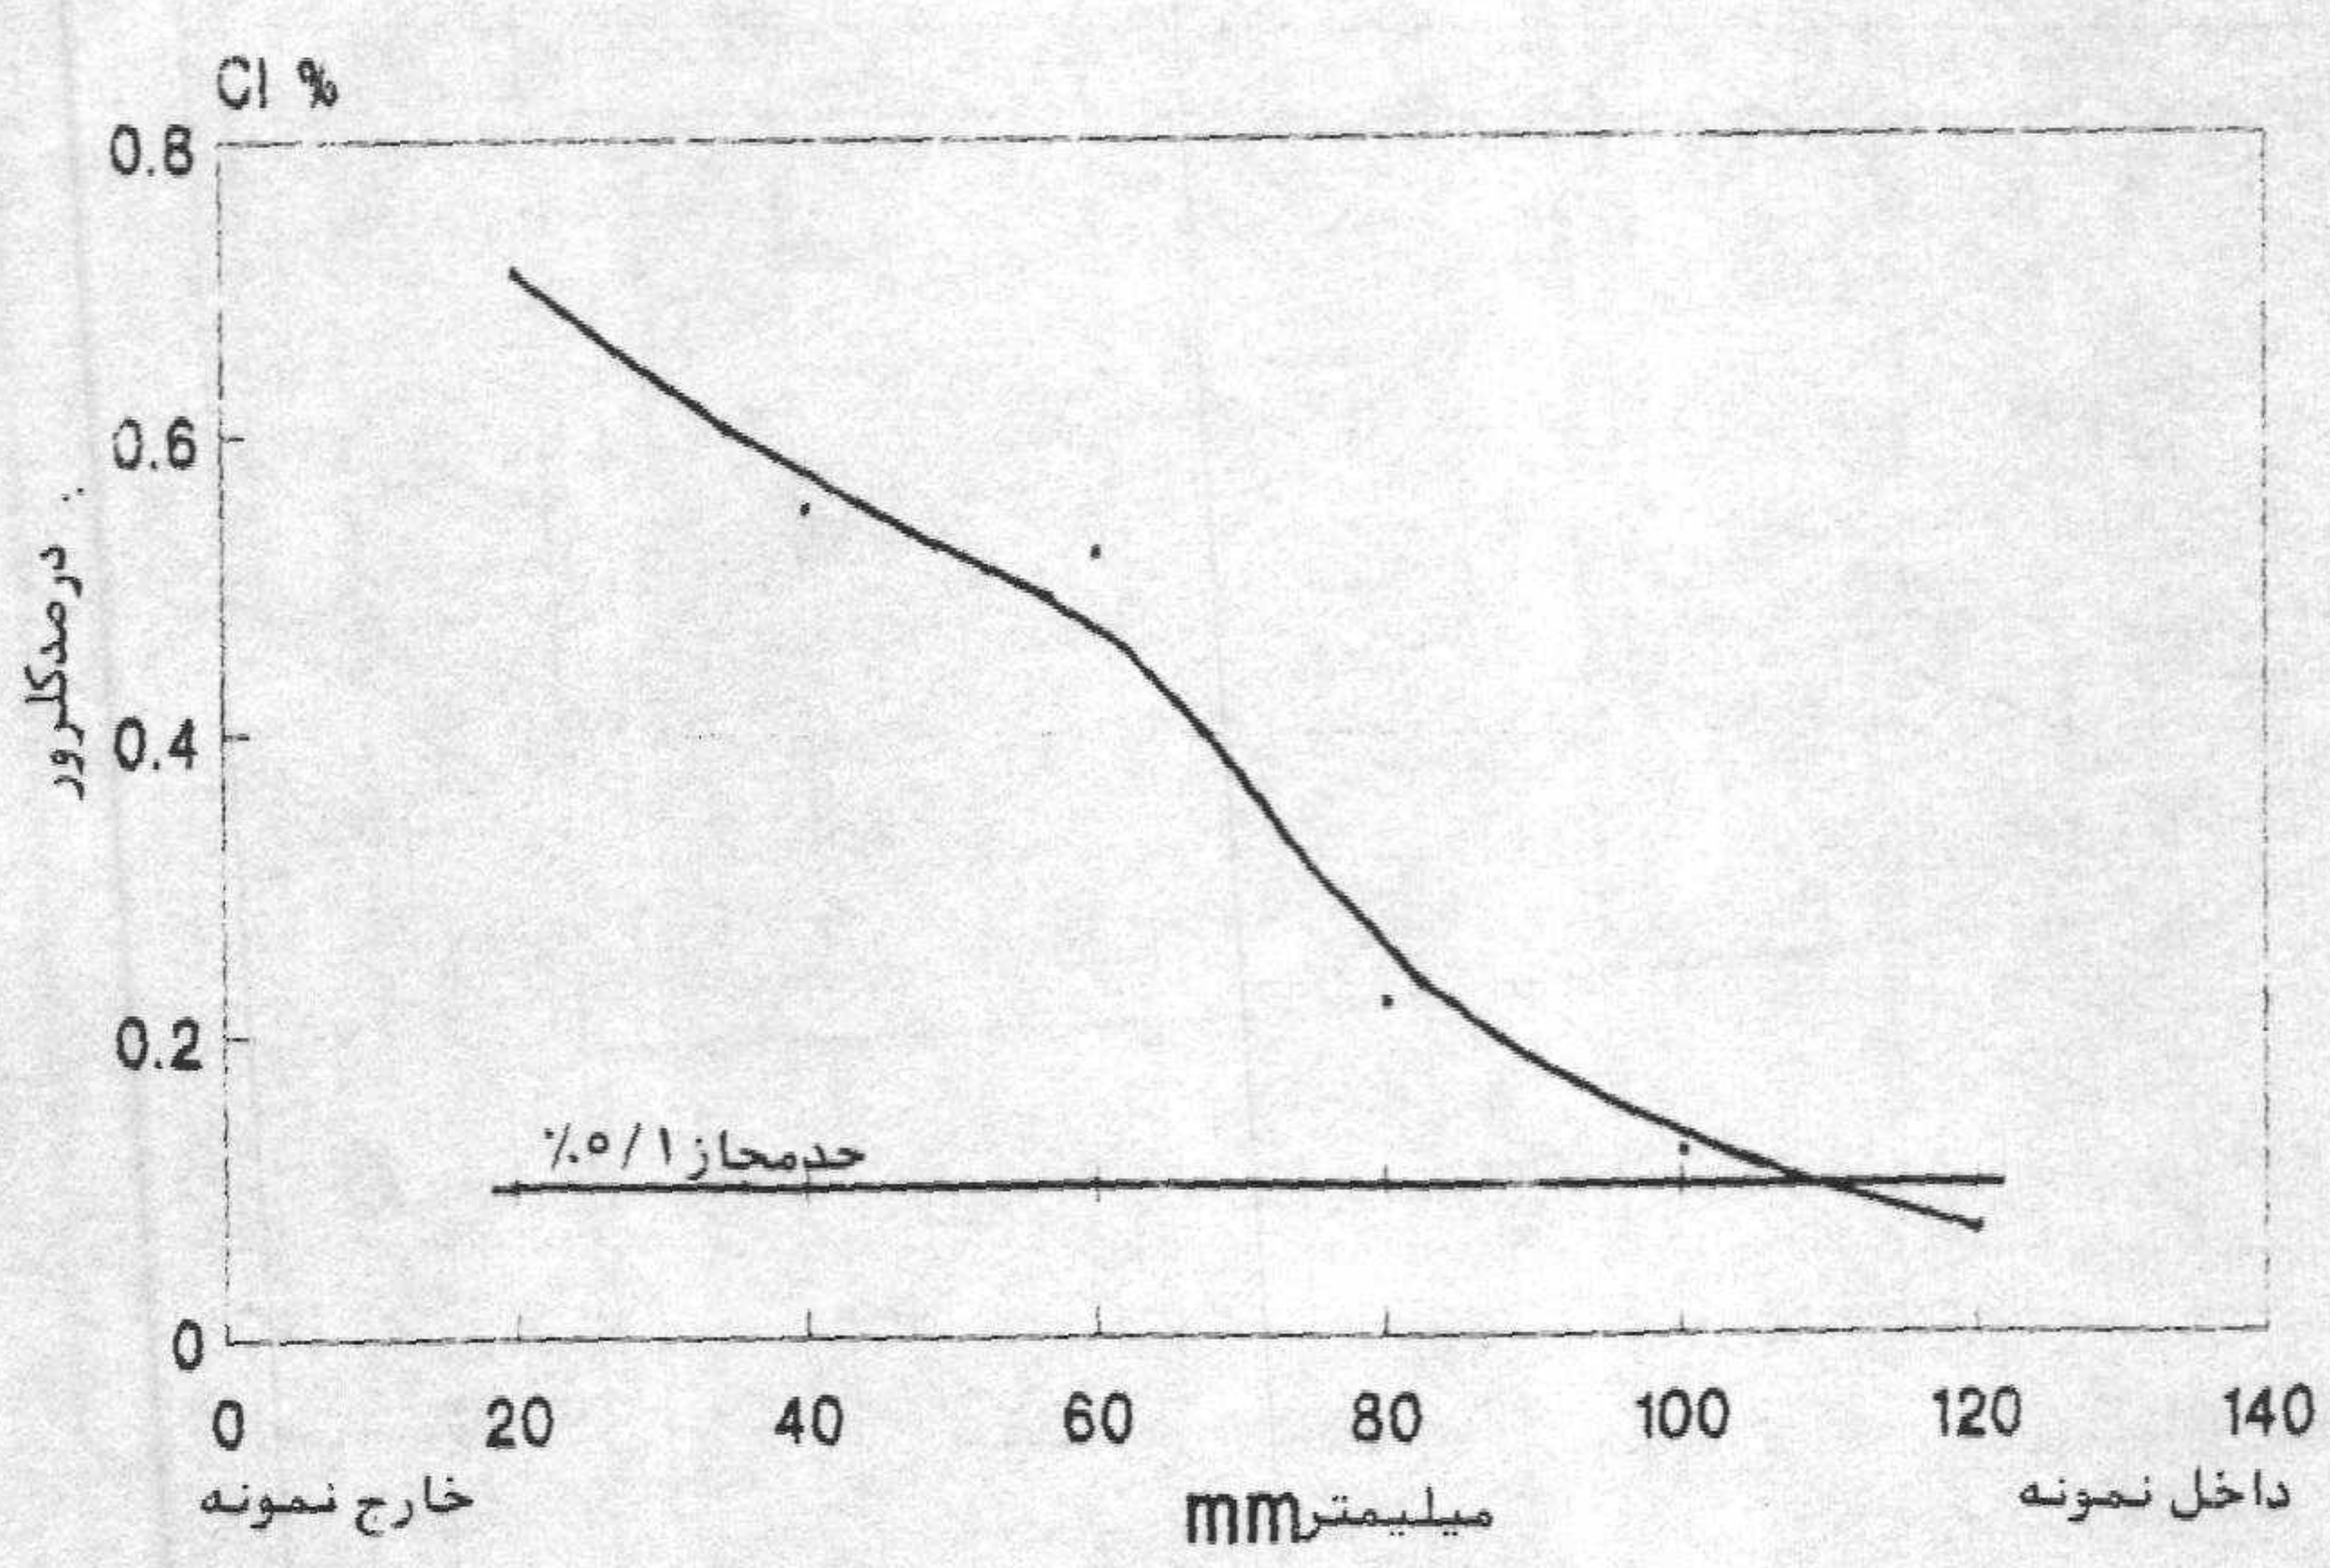
شکل (۶) : تغییرات کلرور موجود در ستون شماره (۸) ساختمان (۴) (مغزه شماره ۸)

نتایج حاصل از میزان کلراید در نمونه‌ها حاکی از این است که کلراید موجود در نمونه‌ها تا عمق ۱۲ سانتیمتری بالاتر از حداکثر مجاز می‌باشد. بررسی مصالح انتخابی برای ساخت نمونه‌ها و تعیین میزان کلراید در آنها (سنگدانه، سیمان و آب) نشانه بالا بودن کلراید از ابتدای ساخت بوده است. بهر حال قرار گرفتن در محیط دریایی و نفوذ یون کلراید از محیط طی سالها بهره برداری نیز میزان کلراید را بخصوص در چند سانتیمتر اولیه افزایش داده است. بررسی میزان یون کلراید در ستونهای ساختمانها در پاره‌ای موارد مقادیر بالا و در حد ۷٪ وزن ملات نیز مشاهده می‌شود و خوردگی بیش از حد آرماتورها در این ساختمانها نیز مویید بالا بودن میزان یون کلراید است. در اسکله‌ها نیز در مجموع میزان یون کلراید بیش از حداکثر مجاز است لیکن این میزان در بعضی قسمتها تا عمق ۸ سانتیمتری و در پاره‌ای تا عمق ۱۲ سانتیمتری مقادیر بالایی را دارا می‌باشند. در نمونه‌های مغزه گرفته شده از پایه‌های اسکله‌ها در اعماق ۳ متری از عرشه اسکله نفوذ یون کلراید تا ۴ سانتیمتری نیز از حد مجاز بالاتر می‌باشد ولی پس از آن این میزان افت قابل ملاحظه‌ای داشته و یکباره به مقادیر کم زیر حد مجاز می‌رسد. این ناحیه بیشتر تحت تاثیر جزر و مد قرار دارد. منحنی‌های نشان داده شده در شکل‌های (۶) الی (۸) عمق نفوذ یون کلراید را در بعضی از نمونه‌های مغزه نشان می‌دهد.

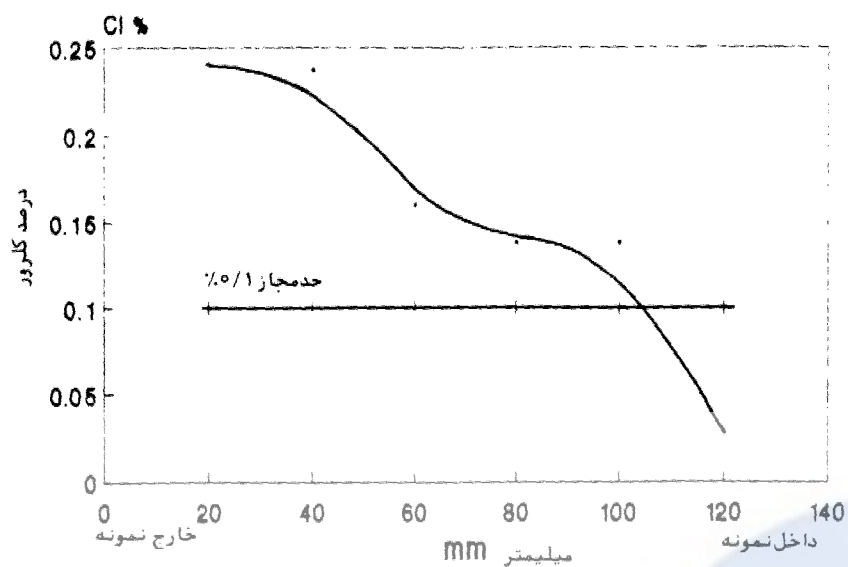
شکل (۷): تغییرات کلرور موجود در ستون شماره ۸ ساختمان شماره (۳) (مغزه شماره ۲)

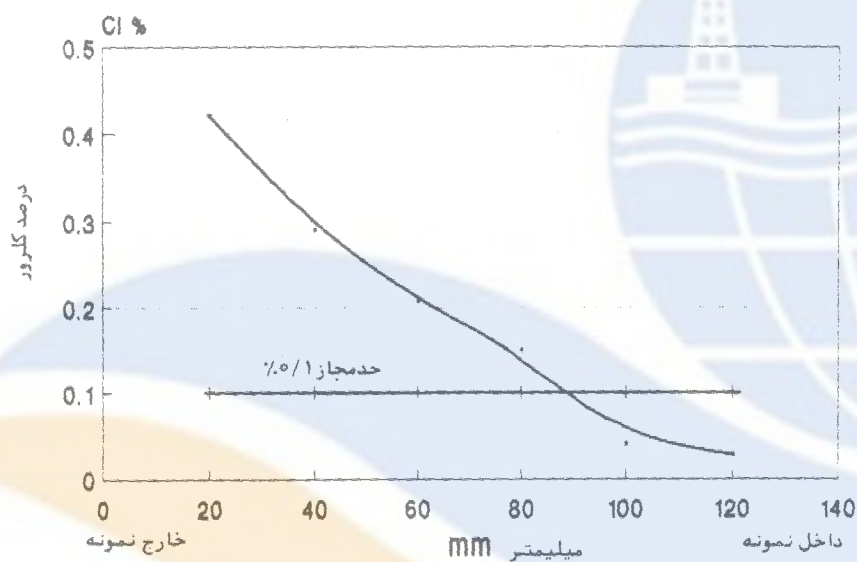
شکل (۸): تغییرات کلرور موجود در جان دیواره اسکله شماره (۱۰) (مغزه شماره ۴۲)

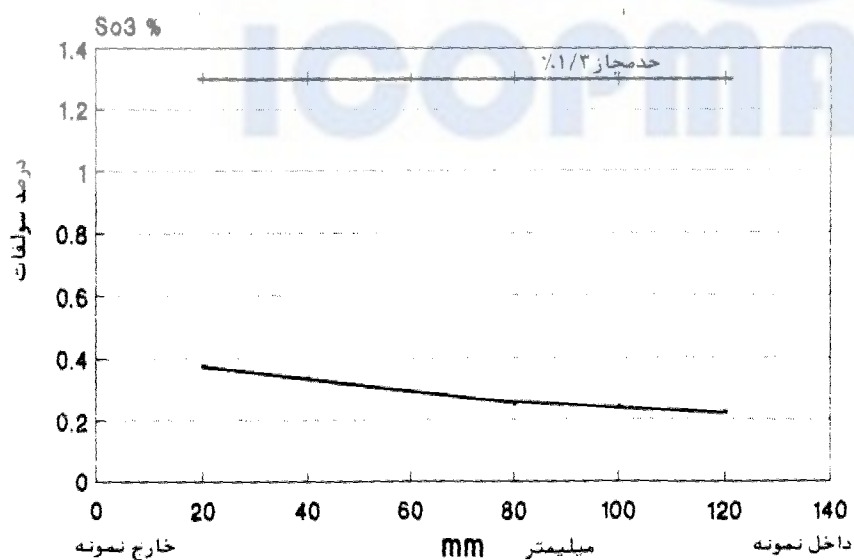
شکل (۹): تغییرات سولفات موجود در تیر اسکله شماره (۵) (مغزه شماره ۳۹)

با بررسی نتایج بدست آمده از آزمایش تعیین میزان یون سولفات در نمونه‌های مغزه ملاحظه می‌گردد این میزان در بتن‌های فوق به هیچ وجه مسئله زا نبوده و به همین دلیل در بازدیدها و نمونه گیریها نیز خوردگی سولفاتی در بتن مشاهده نشده است (شکل ۹).
