یازدهمین همایش بین المللی سواحل، بنادر و سازه های دریایی
۳ لغایت ۵ آذر ۱۳۹۳ (تهران-ایران)

پایش تغییرات خطوط ساحلی با استفاده از عکس های هوایی (مطالعه موردی: بندر امیرآباد)

خه بات درفشى^۱، مصطفی نظرعلی^۲

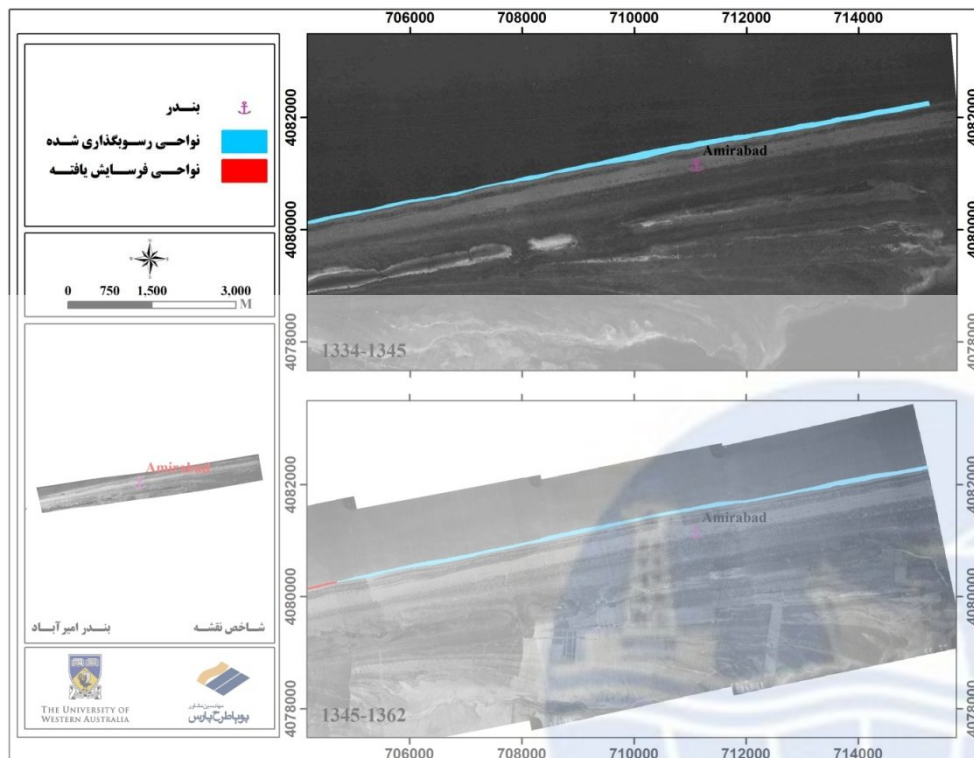
شکل ۱ الف: تغییرات خطوط ساحلی منطقه بندر امیرآباد،
بالا: ۱۳۳۴-۱۳۴۵، پایین: ۱۳۴۵-۱۳۶۲

منطقه امیرآباد از حاشیه شرقی نیروگاه نکا شروع می‌شود و تا ۴ کیلومتر بعد از بندر امیرآباد ادامه دارد. نتایج حاصل از ارزیابی تغییرات خطوط ساحلی در چهار دوره زمانی و رویهم‌گذاری این عارضه در محیط GIS، نشان می‌دهد که طی سال‌های ۱۳۳۴ تا ۱۳۴۵، ساحل منطقه بکر بوده است و در نتیجه‌ی پایین رفتن تراز آب دریای خزر با پسروری خط ساحل و وضعیت خشکی‌زایی در تمام نوار ساحلی منطقه، مواجهه بکر بوده است. در دوره زمانی دوم (سال‌های ۱۳۴۵-۱۳۶۲)، تغییرات نوار ساحلی ضلع شرقی منطقه بندر امیرآباد همچنان به‌صورت یک ساحل بکر اتفاق افتاده است؛ ولی ضلع غربی محل بندر در نتیجه‌ی احداث بندر نکا، وضعیت فرسایشی پیدا کرده است (شکل ۱). پس از ساخته شدن بندر امیرآباد، وضعیت فرسایش و رسوب‌گذاری آن نیز از حالت بکر و طبیعی خارج شده است. بررسی تغییرات خطوط ساحلی منطقه در دوره زمانی سوم (۱۳۶۲-۱۳۹۱) بیانگر آن است که انتقال رسوب ضلع غربی این بندر متأثر از استقرار سازه‌های هر دو بندر نکا و امیرآباد می‌باشد؛ به‌گونه‌ای که از نیروگاه نکا به سمت شرق به‌تدریج از میزان پیشروی آب کاسته شده و در فاصله ۳ کیلومتری بندر پیشروی ساحل در آب در اثر فرآیند رسوب‌گذاری مشاهده می‌شود. بیش‌ترین مقدار رسوب‌گذاری در بازوی غربی موج‌شکن و به مقدار ۴۸۹ متر می‌باشد. در قسمت بازوی شرقی موج‌شکن، میزان خشکی‌زایی حدود ۱۰۵ متر بوده که به تدریج از میزان آن کم شده و در فاصله ۵۰۰ متری از موج‌شکن بندر، خوردگی شدید رسوبات ساحلی مشاهده می‌شود که پهنای آن به حدود ۳۹۳ متر می‌رسد [۵]. این فرآیند به تدریج به سمت شرق منطقه کاهش می‌یابد و در سواحل غربی میانکاله به‌طور کامل از بین می‌رود. بنابراین با توجه به یافته‌های این پژوهش، مشخص می‌شود که منطقه مورد مطالعه در راستای ساحل غربی مشرف به سازه‌های احداث شده دارای حالت رسوبی فعال بوده و در بخش‌های شرقی موج‌شکن‌های موجود ویژگی‌های فرسایشی از خود نشان می‌دهد. البته باید ذکر کرد که با توجه به وضعیت فرسایش رسوب منطقه بندر امیرآباد، مطالعاتی در زمینه‌ی ایجاد سامانه حفاظتی سواحل بندر امیرآباد انجام شده است که از جمله‌ی آن‌ها می‌توان به مطالعات سامانه حفاظتی سواحل شرقی و غربی بندر امیرآباد اشاره نمود؛ در این مطالعه آمده است که احداث دیوار حفاظتی در سواحل شرقی بندر امیرآباد به جهت حفاظت از سواحل مذکور و احداث یک عدد گروین به طول حدود ۳۵۰ متر در سواحل غربی (به فاصله حدود ۶۵۰ متر غرب موج‌شکن بندر اصلی) به جهت حفاظت سواحل غربی بندر امیرآباد الزامی است [۶].
