Investigating and studied an landslide create and its influence on road performance and the effective method for its stabilization using Geo-slop software (a case study of 30km Sari-Kiasar road)

بررسی و مطالعه ایجاد زمین لغزش و تاثیر آن بر عملکرد جاده‌ای و روش موثر تثبیت آن با نرم افزار Geo-slop (مطالعه موردی کیلومتر ۳۰ محور ساری به کیاسر)

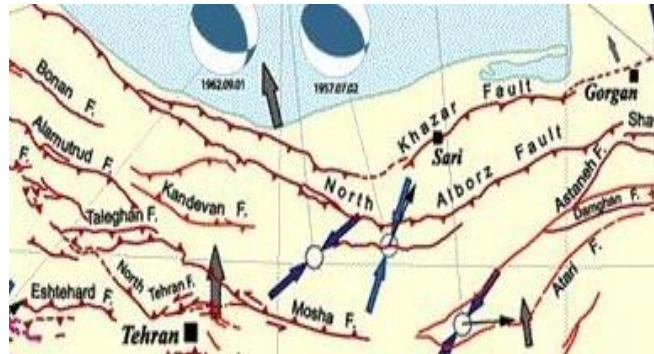
شکل ۲- تصویر گسل های مهم

پهنه ساختاری البرز شامل بلندی‌های شمال صفحه ی ایران است که به شکل یک طاق‌دیس مرکب- (Anticlinorium)، در یک راستای عمومی خاوری-باختری، از آذربایجان تا خراسان امتداد دارد. آنچه مسلم است، رشته کوه البرز در بخش میانی کوهزاد آلپ - هیمالیا واقع شده و در طی فاز چین خوردگی آلپی که آغاز آن در ایران با فاز کوهزایی سیمرین پیشین (-Early Cimmerian) مشخص می‌شود، شکل و تکامل یافت. فعالیت‌های زمین ساختی همواره رشته کوه البرز را، حتی پس از بازپسین فاز کوهزایی آلپی (پاسادنین) که عامل اصلی در سیمای امروزی البرز است، تحت تاثیر قرار داده اند. از نظر ساختمانی، گستره ی مورد مطالعه، با تبعیت از الگوی ساختاری البرز، یعنی گسلش راندگی، از ورقه‌های متعددی که روی یکدیگر رانده شده اند، به وجود آمده است، بعنوان مثال می‌توان، به گسل راندگی شمال البرز که بخش عظیمی از سنگ‌های کرتاسه و میوسن را بر روی نهشته‌های پالئوزوئیک رانده و یا گسل راندگی بادله با روند شمال، شمال خاوری- جنوب، جنوب باختری که ورقه‌هایی از نهشته‌های پالئوزوئیک و تریاس را بر روی نهشته‌های مختلف جوان تر رانده است، اشاره کرد. دیگر گسل‌های راندگی در گستره ی کیاسر، عبارت از : گسل‌های لنگر، تویه، صبور و گیو که شواهد دال بر حرکت و راندگی آن‌ها از شمال به سمت جنوب می‌باشد.

از نگاه سنی نیز، این گستره دارای گسل‌های جوان و فعالی می‌باشد که از آن جمله می‌شود به گسل امتداد لغز صبور و راندگی بزرگ شمال البرز، اشاره کرد، که رویداد زمین لرزه ی (Mb) ۶/۸ ریشتری سال ۱۱۲۷ ه. ش کیاسر را به آن نسبت می‌دهند.

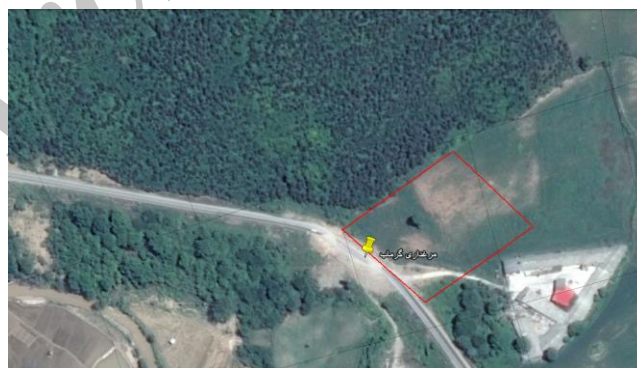
شکل ۳- موقعیت زمین لغزش محدوده مورد مطالعه

با توجه به تحقیقات محلی و بازدیدهای صحرایی انجام شده، نوع این لغزش از نظر سن جدید (مربوط به هولوسن می‌باشد) و از نظر نوع انتقالی تشخیص داده شده است. طول این لغزش حدود ۱۰۰ متر و عرض آن حدود ۶۷ متر می‌باشد. در شکل ۳ موقعیت این زمین لغزش ارائه شده است.

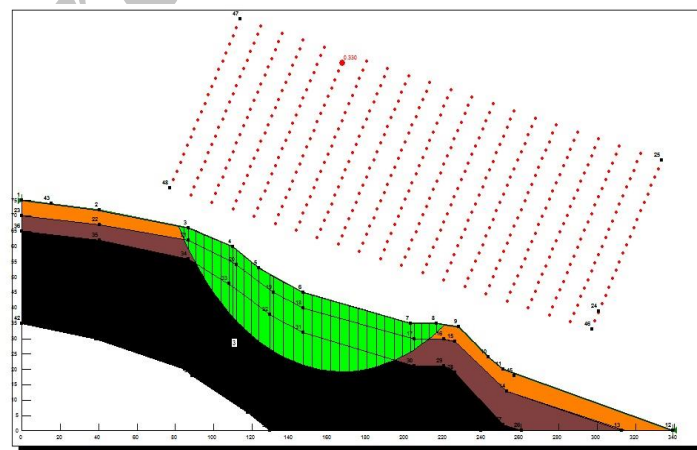
حال در مرحله آخر به مبحث محاسبات و خروجی نرم افزار می رسیم که نرم افزار مربوطه طی فرآیندی شکل شماتیک گوه لغزشی و همچنین ضریب اطمینان را نشان می دهد. همانطور که از شکل گوه لغزشی مشخص است این لغزش در وسعت زیاد و در عمق ۲۰ متری از خاک رخ داده که سطح جاده را نیز بطور کامل دربر گرفته است و با توجه به ضریب $0/330$ بدست آمده که کمتر از یک می باشد این محدوده پتانسیل بروز لغزش را دارا می باشد (شکل ۴).

شکل ۴- خروجی نرم افزار شکل شماتیک گوه لغزشی

با توجه به بررسی های صحرایی، بارش باران و برف در این منطقه و وجود ترک های کششی در بالادست بعنوان عامل تحریک کننده لغزش محسوب می شود که با تجمع آب در داخل این ترک ها یک ستون فشار آب در داخل ترک ایجاد شده که حرکت توده را تسهیل می دهد با توجه به خروجی بدست آمده از نرم افزار Geo-slop مشخص گردیده که عمق توده چقدر بوده، پاشنه لغزش کجا قرار گرفته است و همچنین مقدار حجم جابجا شده توده لغزشی تعیین شد که با توجه به این اطلاعات برآن شده ایم که جهت پایدارسازی توده لغزشی از روش های مناسب برای این کار استفاده نماییم. برای این منظور ابتدا منطقه را به دو ناحیه تقسیم کردیم. ناحیه اول مربوط به قسمت بالادست جاده شده که روش های مناسب برای تثبیت آن زهکشی آب های سطحی، غیر قابل نفوذ کردن دامنه بوسیله پاشیدن مواد نفتی، زهکشی آب های داخل دامنه و احداث دیوار بتنی مهار شده می باشد و ناحیه دوم که قسمت پایین دست جاده بوده دیوار سبدي یا گابیون برای تثبیت آن راه حل مناسبی می باشد.

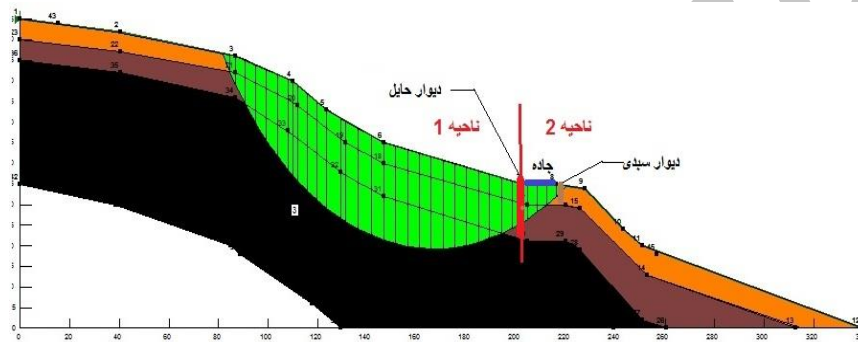
به منظور جلوگیری از پدیده زمین لغزش در منطقه، می توان منطقه را به دو ناحیه (ناحیه ۱ و ۲) مانند شکل ۵ تقسیم کرد و برای هر ناحیه روشی مجزا پیشنهاد داد. که به دنبال یکدیگر منطقه ای پایدار را به دنبال داشته باشد.

شکل ۵- شکل تقسیم منطقه

در ناحیه (۱) که درست قبل از جاده قرار دارد عمق توده لغزشی در حدود ۷ متر می باشد که می توان با طراحی و احداث دیوار حایل همراه با زهکش مانع حرکت این ناحیه از توده شد.

دیوار سبدي یا گابیون معمولاً از توری سیمی بافته شده و داخل آن با سنگ شکسته یا مصالح رودخانه ای به قطر ۱۰ الی ۱۵ سانتی متر پر می‌شود. از این دیوار می‌توان در پای دامنه ناحیه ۲ منطقه مورد مطالعه به منظور افزودن به نیروهای مقاوم و پیشگیری از لغزش و کنترل قطعات ریزشی استفاده کرد. با توجه به عمق نیم متری پاشنه لغزش بهتر است عرض سبدها حدود ۵۰ سانتی متر در نظر گرفته شود و ارتفاع دیوارهای سبدي حداکثر ۱۰ متر باشد. توصیه می‌شود برای دستیابی به پایداری بیشتر، این دیوارها را پلکانی ساخته شود.

این دیوار متشکل از پرده نازکی به ضخامت ۲۰ تا ۳۰ سانتی متر از بتن مسلح است که همزمان با پیشرفت حفاری، پلکان‌ها از بالا به پائین ساخته شده و به طور همزمان به بخش‌های مقاوم داخل دامنه مهار می‌شود. این روش نقطه ضعف دیوارهای بتنی را که در طول حفاری و در خلال تکمیل دیوار، دامنه را بدون حائل رها می‌کند، ندارد و مزیت دیگر آن این است که پس از تکمیل دیواره نیز می‌توان ابعاد و ظرفیت آنرا افزایش داد. این دیوار بتنی در ناحیه ۱ منطقه برای ایجاد ثبات توده ای احداث گردید.
