بررسی منشا خوردگی تیوب‌های Water Wall بویلر در صنایع پتروشیمی

چهارمین کنفرانس مشعل و کوره‌های صنعتی

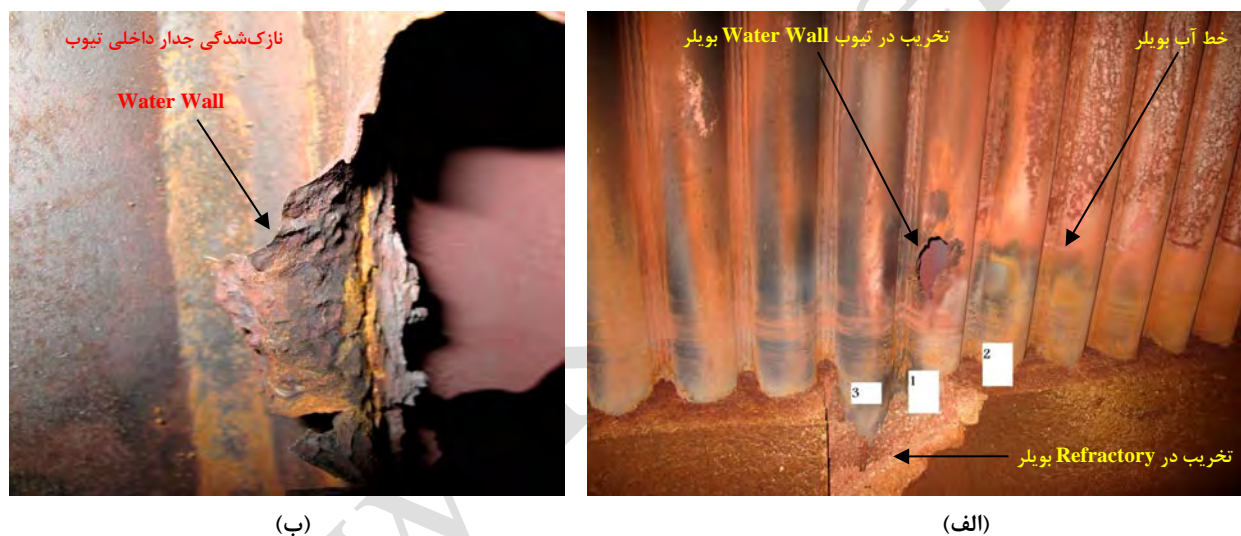
به منظور تجزیه و تحلیل علل وقوع تخریب، پس از نمونه‌گیری از تیوب‌های تخریب شده (Water Wall) بویلرهای واحد بخار بررسی‌های ظاهری و ریزساختار آلیاژ توسط میکروسکوپ نوری و میکروسکوپ الکترونی روبشی (SEM) انجام شد. همچنین آنالیز شناسایی عنصری به روش EDS و شناسایی ترکیب رسوب‌ها به روش پراش اشعه X (XRD) انجام شد. در ادامه آنالیز شیمیایی نمونه‌های آب ورودی به بویلرها صورت گرفت و دانستیه رسوب تیوب‌ها بر اساس استاندارد ASTM D3483-05 اندازه‌گیری شد [8]. در بازدید از بویلر A (در این تحقیق از تیوب‌های سه بویلر A, B, C استفاده شده است). مشخص شد که یکی از تیوب‌های Water Wall در ارتفاع حدود ۳۰ سانتیمتری از کف بویلر به دلیل خوردگی سطح داخلی دچار تخریب شده است (شکل ۱-الف). در شکل ۱-ب نازک‌شدگی جدار تیوب Water Wall ناشی از خوردگی داخلی این تیوب نشان داده شده است.

شکل ۱- (الف) تخریب به وجود آمده در تیوب Water Wall بویلر A و (ب) نازک‌شدگی جدار تیوب Water Wall ناشی از خوردگی داخلی

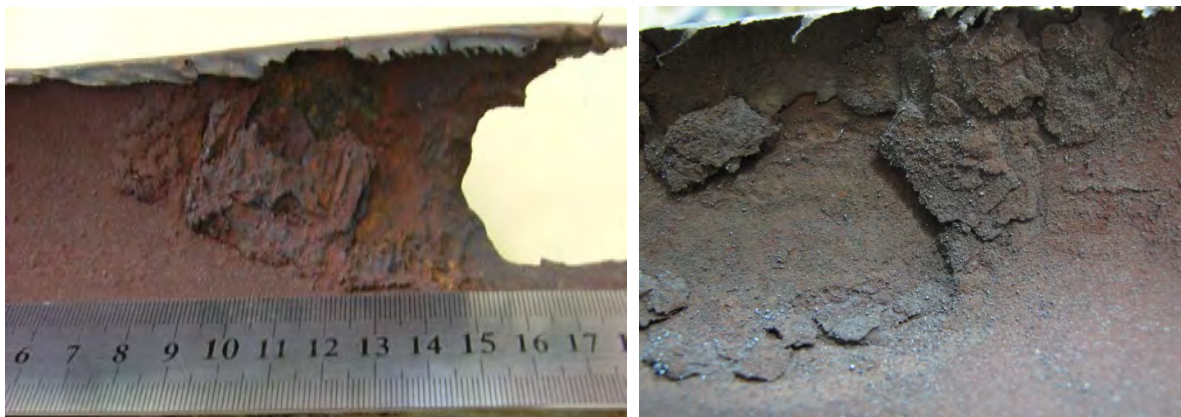
پس از بررسی‌های ظاهری در سطح داخلی تیوب‌ها همانگونه که در شکل ۲ الف مشاهده می‌شود در نیمه‌ای از تیوب Water Wall که در ناحیه رو به شعله قرار دارد، رسوب و خوردگی به صورت ترجیحی و منطقه‌ای دیده می‌شود. این رسوب دارای رنگ قهوه‌ای سوخته بوده و بسیار سخت و چسبنده است. مقدار رسوب در ناحیه ۵۰-۳۰ cm از بالای Mud Drum که در مسیر گازهای داغ قرار داشته زیاد بوده و وقوع خوردگی در ناحیه زیر رسوب‌ها آشکار است. شکل ۲ ب نیمه تخریب شده یکی از تیوب‌های water wall بویلر A را نشان می‌دهد. همان‌گونه که دیده می‌شود در این ناحیه نیز سطح داخلی تیوب دارای رسوب سخت و چسبنده بوده و خوردگی در زیر رسوب جریان داشته و سبب نازک شدن تیوب و تخریب آن در این ناحیه گردیده است.

شکل ۲- (الف) رسوب و خوردگی به صورت ترجیحی و منطقه‌ای در ناحیه رو به شعله تیوب Water Wall و (ب) تخریب در ناحیه رو به شعله

تیوب Water Wall

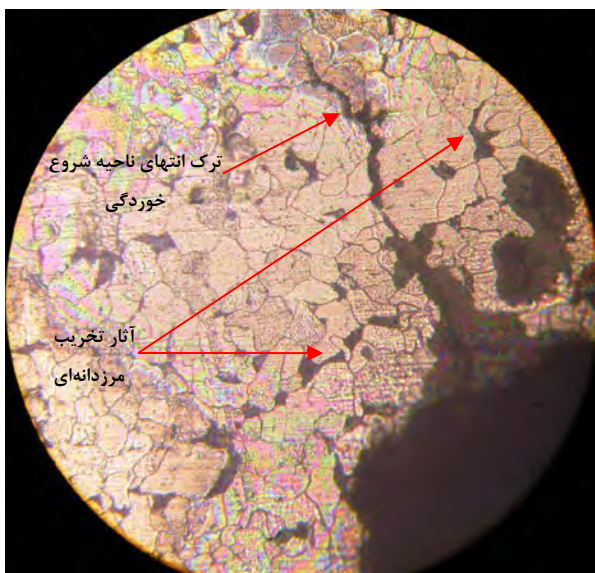
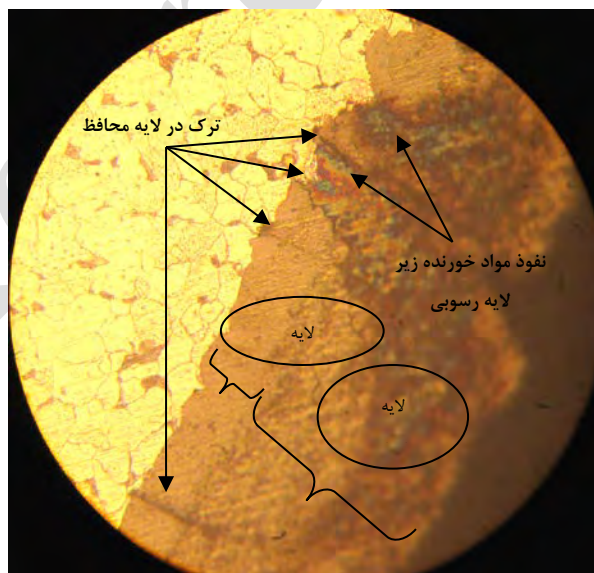
جهت بررسی مورفولوژی لایه رسوبی و نیز بررسی ریزساختار آلیاژ تیوب در محدوده خوردگی، نمونه‌ای که دارای خوردگی با رسوب چسبنده و سخت بوده انتخاب گردید. پس از انجام آماده سازی، پولیش و اچ، ریزساختار آن به کمک میکروسکوپ‌های نوری و الکترونی روبشی (SEM) مورد بررسی قرار گرفت. این بررسی‌ها نشان می‌دهد که اولاً سطح خارجی فاقد لایه اکسیدی محافظ بوده ولی سطح داخلی دارای یک لایه نازک اکسیدی به همراه یک لایه رسوب متخلخل است. (شکل ۳ الف) همانگونه که در شکل ۳ الف نشان داده شده است ترک‌های متعددی در لایه اکسیدی وجود داشته که باعث عدم چسبندگی این لایه به سطح آلیاژ و عدم حفاظت آن از خوردگی می‌شود. به دلیل تخلخل لایه رسوبی و ترک‌دار بودن لایه اکسیدی مواد خورنده به داخل این لایه‌ها نفوذ کرده و باعث خوردگی سطح آلیاژ تیوب می‌شود. شکل ۳ ب که از ناحیه‌ای در حدود ۱۰ cm دورتر از ناحیه تخریب شده تهیه شده است وجود یک لایه رسوب محافظ در سطح داخلی تیوب را نشان می‌دهد. همانگونه که در شکل نشان داده شده است این لایه دچار ترک‌های متعددی گردیده که از مسیر همین ترک‌ها عوامل خورنده همراه با آب در زیر لایه رسوبی نفوذ نموده و باعث پیشرفت خوردگی موضعی گردیده است. ریزساختار زمینه از نوع فریت-پرلیت بوده و آثاری از لایه‌ای بودن ساختار در آن مشاهده نمی‌شود.

شکل ۳- الف) لایه اکسیدی ترک‌دار و لایه رسوبی متخلخل در سطح داخلی تیوب Water Wall (ب) وجود ترک‌های متعدد و نفوذ مواد

خورنده در لایه رسوبی و محافظ سطح داخلی تیوب Water Wall

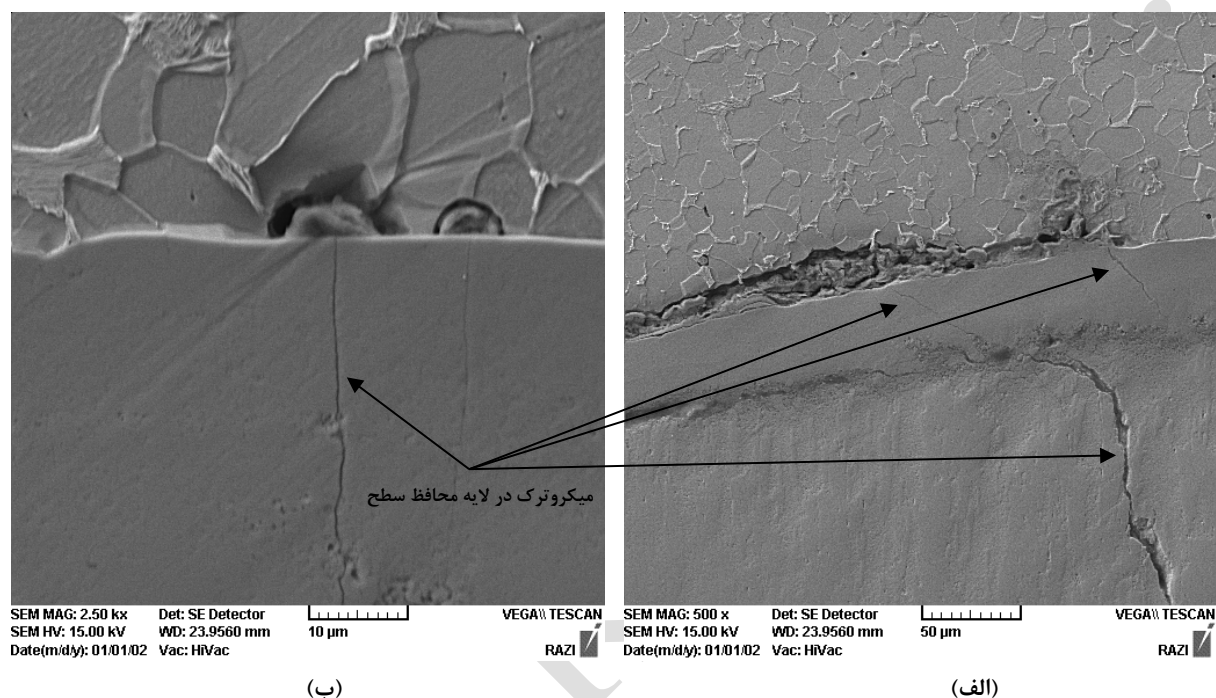
شکل ۴ الف مقطع تیوب Water Wall در ناحیه دچار تخریب را نشان می‌دهد. دیده می‌شود که لایه اکسیدی در مناطقی دچار شکست شده است. همانطور که قبلاً نشان داده شده است، چنین مسیری‌هایی جهت تسریع نفوذ عوامل خورنده به سطح آلیاژ تیوب بکار می‌رود. در شکل ۴ ب شروع خوردگی در فصل مشترک لایه محافظ و سطح آلیاژ تیوب با بزرگنمایی بالاتر نشان داده شده

است. مشاهده می‌شود که شروع خوردگی در سطح منبج بر انتهای ترک در لایه محافظ است که به عنوان کانالی جهت هدایت عوامل خوردنده به سطح عمل می‌کند. همانگونه که در تصاویر شکل ۴ الف و ب نشان داده شده است نفوذ عوامل خوردنده از سطح داخلی به فصل مشترک لایه اکسیدی و آلیاژ تیوب از مسیر ترک‌های موجود در این لایه باعث ایجاد خوردگی در این نواحی شده است.

شکل ۳ (الف) مقطع تیوب Water Wall در ناحیه دچار تخریب به همراه ترک‌های موجود (ب) شروع خوردگی در فصل مشترک لایه محافظ و سطح آلیاژ تیوب در انتهای ترک در لایه محافظ

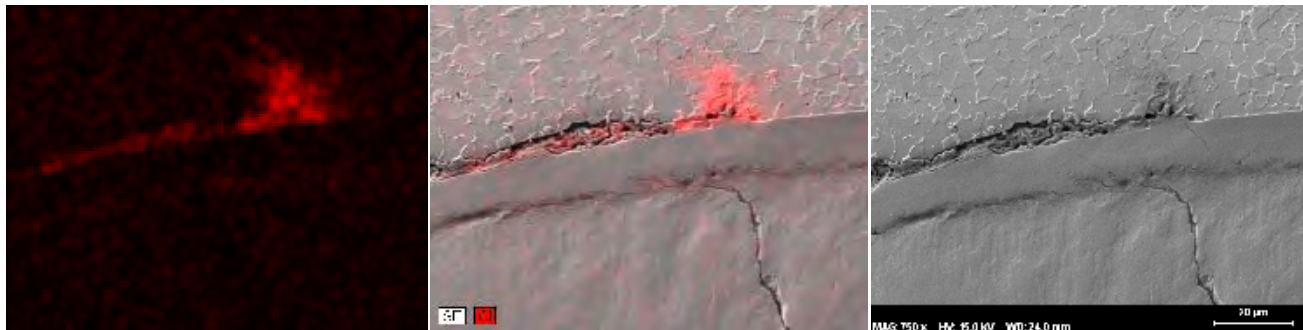
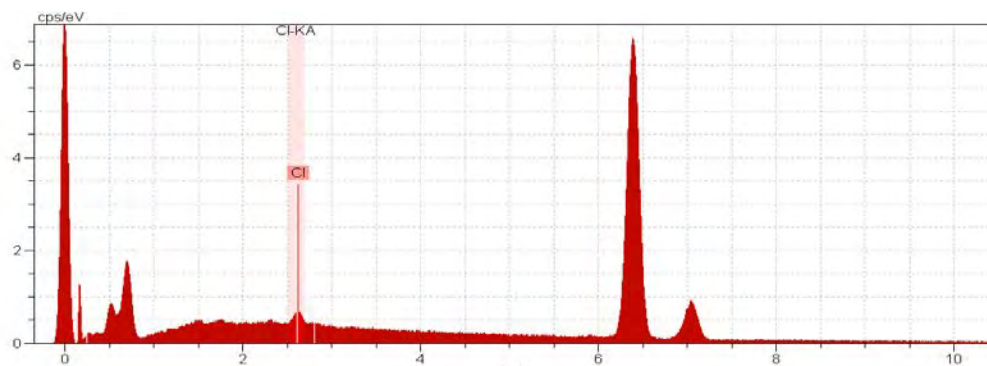
شکل ۵ Map عنصری کلر و جوانه‌زنی خوردگی زیر لایه محافظ در این ناحیه را نشان می‌دهد. تصاویر موجود در Map کلر در این ناحیه حاکی از تجمع این یون در انتهای ترک‌ها و فصل مشترک بین فلز و لایه اکسیدی بوده و باعث جوانه‌زنی خوردگی موضعی در این ناحیه است.

شکل ۵- Map عنصری کلر و تجمع آن زیر لایه اکسیدی و جوانه‌زنی خوردگی در فصل مشترک لایه محافظ و سطح آلیاژ تیوب

رسوبات و تغلیظ عوامل خورنده زیر این لایه، نفوذ این عوامل از ترک‌های لایه محافظ به سطح فلز، باعث شروع خوردگی و ادامه آن در نواحی زیر رسوبات شده است. همچنین Map عنصری کلر در تصاویر SEM تهیه شده از سطوح داخلی تیوب‌ها نشان دهنده تجمع این عنصر در فصل مشترک بین فلز و لایه محافظ سطح داخلی است. غلظت بالای کلر در این ناحیه باعث شروع و پیشروی خوردگی موضعی گردیده است. آنالیز چند نمونه آب بویلر در مقایسه با دستورالعمل پیشنهادی سازنده مغایرت‌هایی را نشان می‌دهد [9]. از جمله غلظت یون کلر که یکی از عوامل خورنده است، تا حدود ۱۰۰ برابر مقدار مجاز اندازه‌گیری شده است. همچنین مقدار pH در مقایسه با مقادیر پیشنهادی سازنده تفاوت‌های زیادی دارد. نتایج مربوط به XRD از رسوبات سطح داخلی تیوب‌های Water wall نشان دهنده وجود ترکیبات کمپلکس فسفات و کلسیم در آنهاست. که این امر ناشی از استفاده از فسفات به عنوان بازدارنده خوردگی (Corrosion Inhibitor) در بویلر می‌باشد.

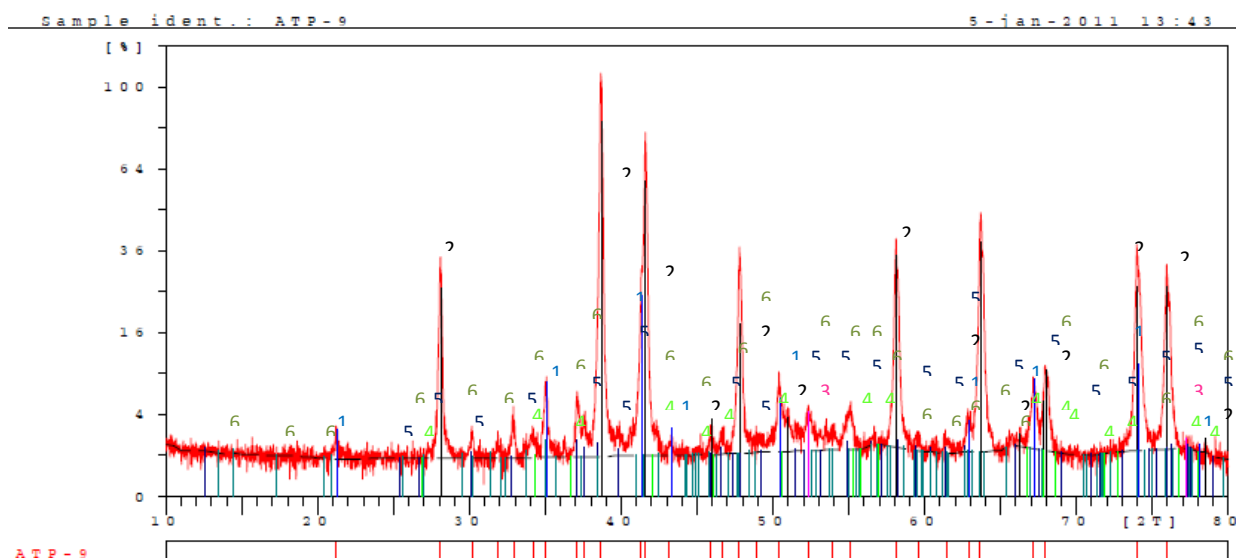
همچنین در شکل ۶ گراف XRD مربوط به رسوب جمع آوری شده از Steam Drum بویلر C که تا حدودی نشان دهنده مقدار ترکیب‌های موجود در این رسوب است نشان داده شده است.

شکل ۶- گراف XRD مربوط به رسوب جمع آوری شده از Steam Drum بویلر C
