## درس‌هایی از بررسی خوردگی سازه‌های بتنی در محیط خلیج فارس

محمد شکرچی زاده، رئیس مرکز تحقیقات راه، مسکن و شهرسازی، سرپرست انستیتو مصالح ساختمانی دانشگاه تهران،  
shekarch@ut.ac.ir

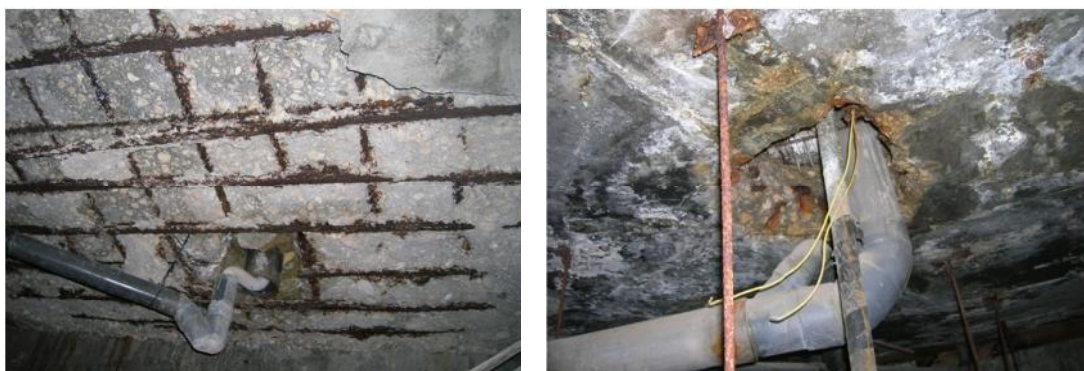
شکل ۴- ارزیابی چشمی دال سقف

نتایج حاصل از ارزیابی‌ها و آزمایش‌ها نشان می‌دهد که کیفیت مکانیکی بتن چندان مشکلی ندارد اما میزان یون کلرید اولیه در بتن نسبتاً زیاد است که منجر به ایجاد اثرات نامطلوب بر نفوذپذیری (جذب آب زیاد بتن) و عملکرد نامناسب حفاظتی بتن در برابر خوردگی شده است. عمق کربناته شدن بتن در بیشترین حالت (طبقه همکف) هم هنوز با سطح میلگرد فاصله زیادی دارد.

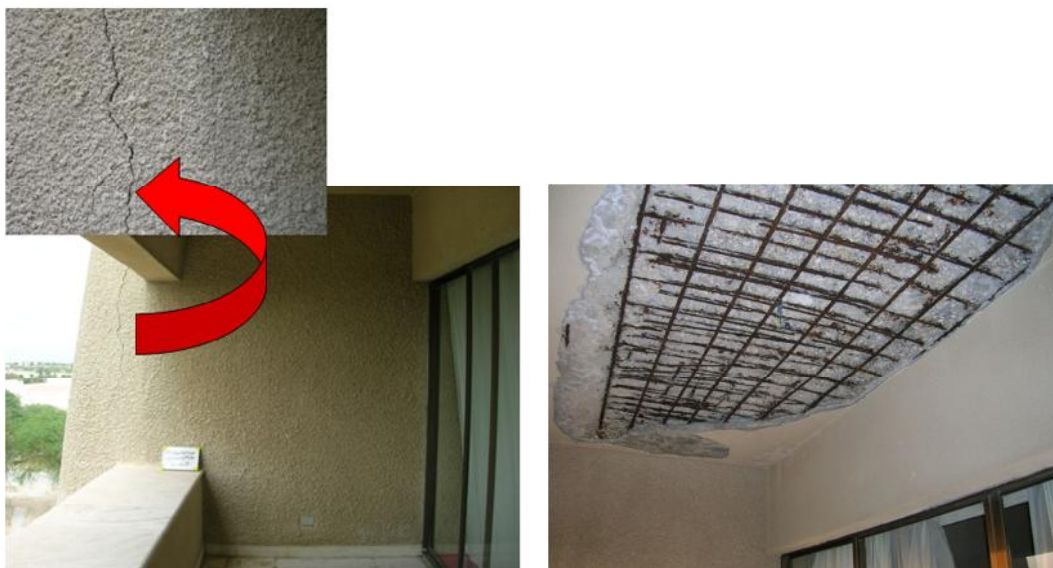
شکل ۵- ارزیابی چشمی سقف و ترک‌های موجود در تراس

در داخل ساختمان به علت نبود رطوبت کافی، خوردگی مشاهده نشد. اما در سقف‌ها و بالکن‌ها به دلیل نشت آب تاسیسات و وجود آب باران و شستشوی بالکن‌ها، خوردگی مشاهده می‌گردد. در پی ساختمان هتل، علی‌رغم وجود رطوبت و غلظت کلرید زیاد، به علت نبود اکسیژن، خوردگی مشاهده نمی‌شود. قابل ذکر است که در گوشه نمای هتل، به علت انتشار یون کلرید از دو جهت، خوردگی تشدید شده است.

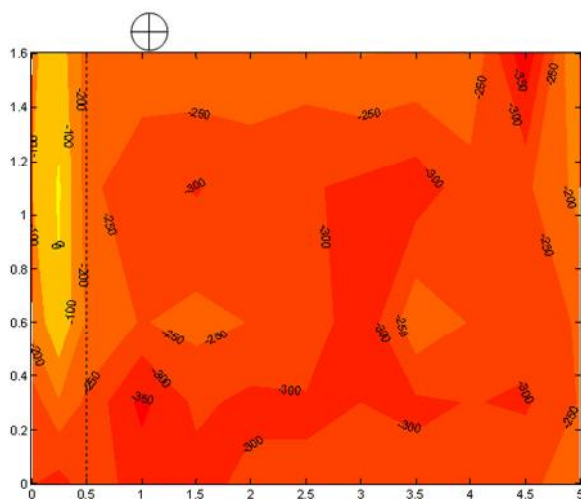
شکل ۶- اندازه‌گیری پتانسیل خوردگی نیم‌پیل و رسم خطوط هم‌پتانسیل بر روی سازه

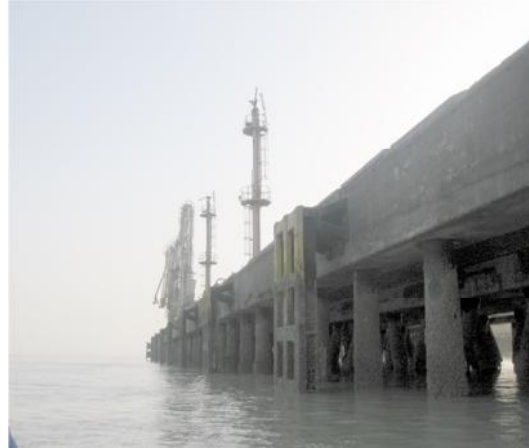
شکل ۷- شکل نمای کلی اسکله و ابعاد آن

این اسکله در فاصله سال‌های ۱۳۵۴ تا ۱۳۵۵ در بندر امام خمینی احداث شده است و در سال‌های ۱۳۶۸ تا ۱۳۶۹ به طور کلی تعمیر گشته است. اجزای اصلی این اسکله شامل تیرهای اصلی، تیرهای پیش‌ساخته دال سقف و شمع‌های فلزی است.

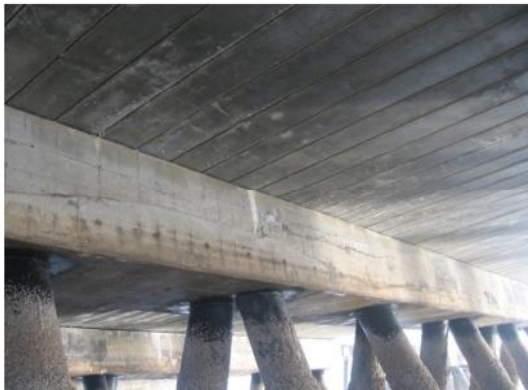
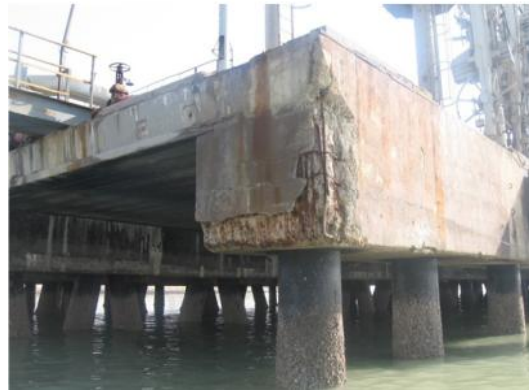
شکل ۸- تیرهای اصلی سازه

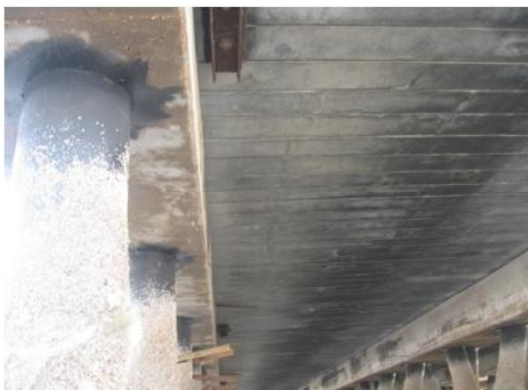
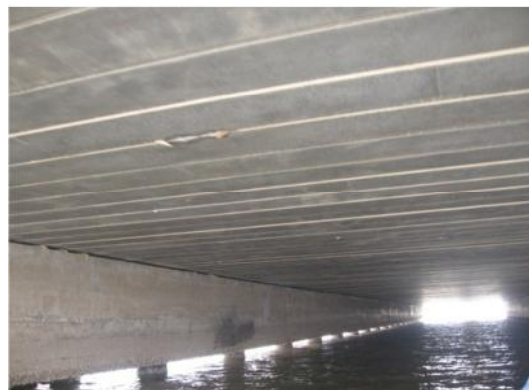
شکل ۹- تیرهای پیش ساخته سقف

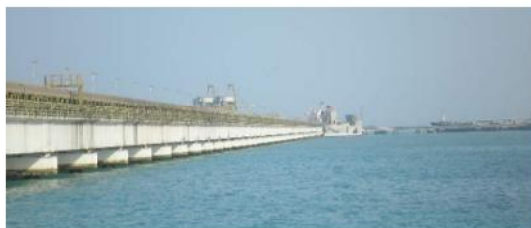
شکل ۱۲- نمای کلی اسکله و ابعاد آن

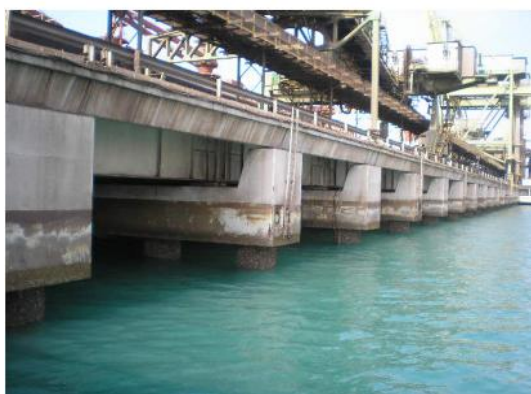
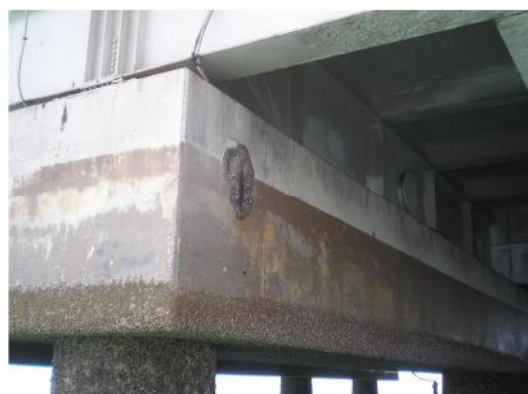
شکل ۱۳- سازه عرشه اصلی اسکله

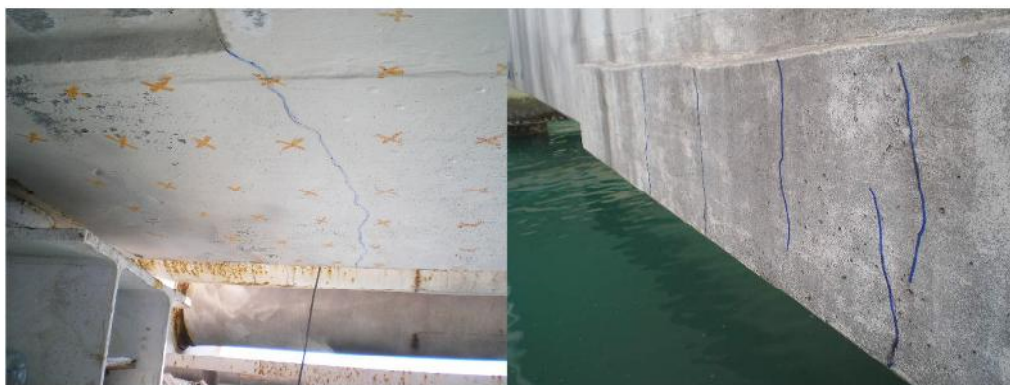
شکل ۱۵- آسیب دیدگی بتن ترمیمی

عامل اصلی خرابی این سازه در اثر خوردگی میلگردها، پوشش بتنی ناکافی روی میلگردها هم در طراحی و هم هنگام اجرا می باشد. اجرای بتن ترمیمی ناسازگار با بتن سازه اصلی (بتن با کیفیت بسیار بهتر از بتن اصلی)، منجر به ایجاد آند تکوینی در کنار ناحیه ترمیمی شده است و خرابی سازه را تشدید نموده است. نکته قابل توجه در این سازه، اختلاف مشهود نفوذ یون کلرید در مناطق اتمسفر و ناحیه پاشش می باشد. در ناحیه پاشش به علت، تر شدن مداوم و خشک شدن در اثر باد و تابش آفتاب، غلظت یون در بتن بسیار افزایش می یابد.

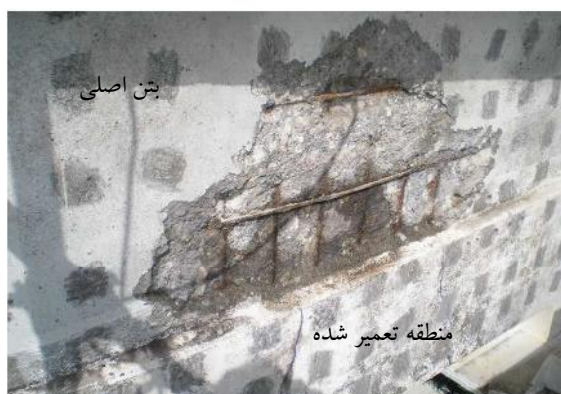
شکل ۱۶- تشکیل آند تکوینی در مجاورت مناطق ترمیم شده

- قطعات و سازه‌هایی که در معرض نفوذ یون کلرید، رطوبت و اکسیژن از چند جهت هستند (همانند لبه سازه‌ها) پدیده خوردگی تشدید می‌گردد.
- هنگام تعمیر و ترمیم سازه‌ها دقت گردد که بتن جدید تا جای ممکن مشابه با بتن اولیه باشد تا علاوه بر سازگاری مکانیکی، منجر به ایجاد آند تکوینی نگردد و خوردگی را تشدید نکند.

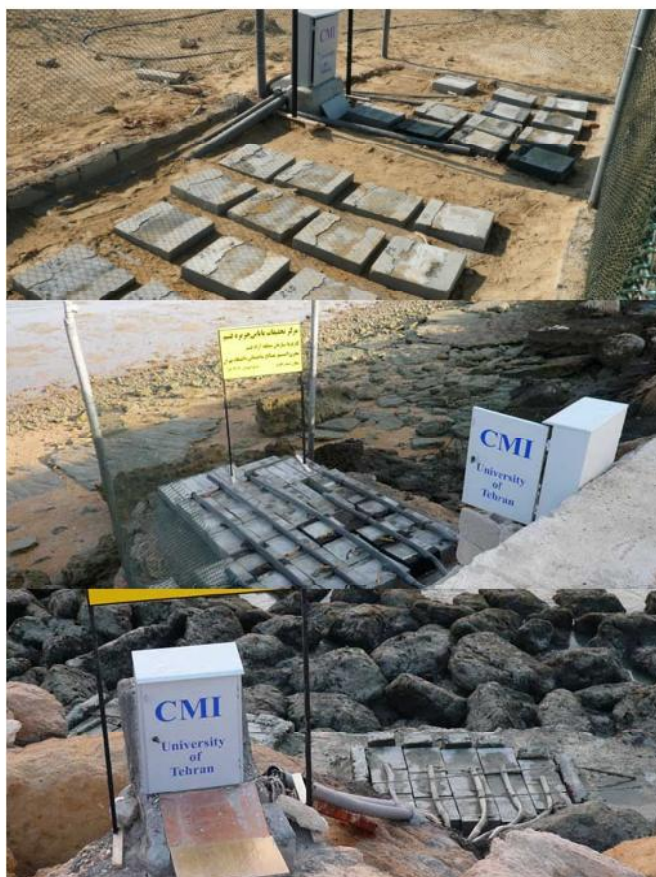
شکل ۱۷- به ترتیب از بالا به پایین: نواحی اتمسفر و خاک، پاشش، جزر و مد

پس از احداث سایت تحقیقاتی بندرعباس و نتایج ارزشمند آن، در سال ۱۳۸۶، انستیتو مصالح ساختمانی دانشگاه تهران، با حمایت منطقه آزاد قشم اقدام به احداث سایت تحقیقاتی دیگر در بندر کاوه جزیره قشم نمود. هدف از احداث این سایت تحقیقاتی، مطالعه رفتار انواع بتن (نسبت آب به سیمان مختلف ۰/۳۵ تا ۰/۵) و استفاده از پوزولان‌های مختلف (دوده سیلیسی، متاکائولن و زئولیت) با درصد جایگزینی‌های مختلف (۰ تا ۱۰ درصد برای دوده سیلیسی، ۰ تا ۱۵ درصد برای متاکائولن و ۰ تا ۳۰ درصد برای زئولیت) و عملکرد بتن در نواحی مختلف رویارویی (خاک، اتمسفر، جزر و مد و پاشش) و اثر این عوامل بر نفوذ یون کلرید در بتن در طول زمان و همچنین مطالعه خوردگی و پارامترهای مرتبط میلگرد در بتن بود. برای مطالعه خوردگی در این سایت تحقیقاتی، آزمایش‌های پتانسیل نیم‌پیل، جریان ماکروپیل، مقاومت ویژه الکتریکی بتن و سرعت خوردگی (به روش *GalvaPulse*) در فواصل زمانی مشخص انجام می‌گیرد. اندازه‌گیری‌ها هم اکنون تا سن ۵ سال نیز انجام شده است.

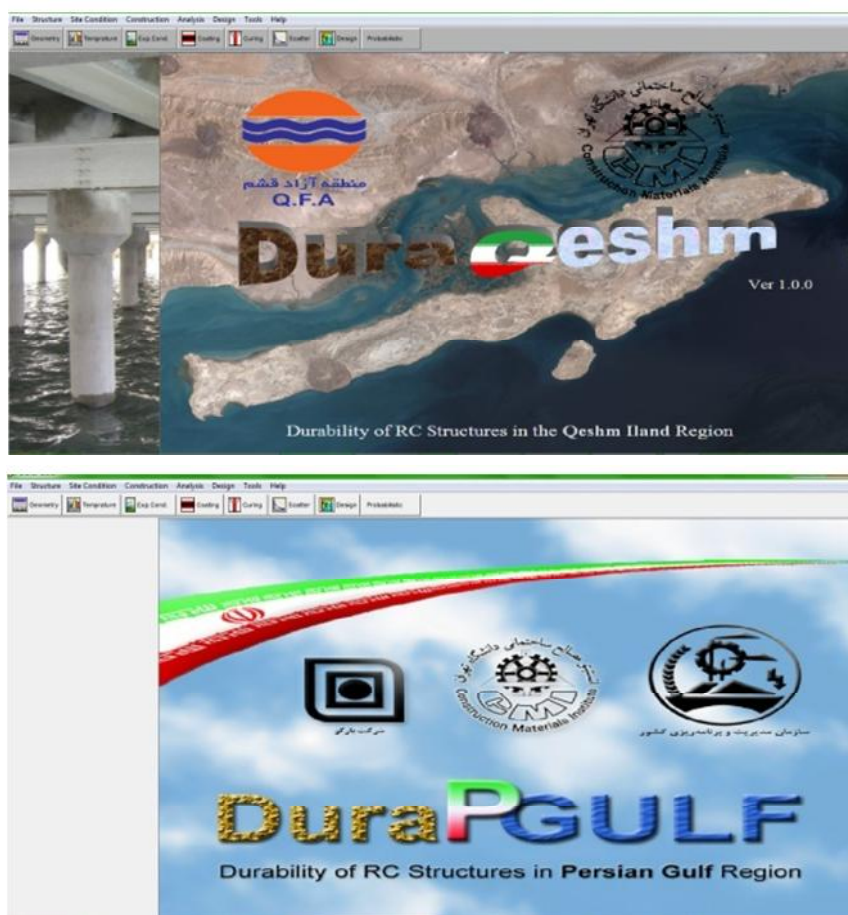
نتایج حاصل از این دو سایت تحقیقاتی منجر به ایجاد دو نرم‌افزار محاسبه زمان شروع خوردگی با قابلیت محاسبه احتمالاتی زمان شروع خوردگی به نام‌های *DuraQeshm* و *DuraPGulf* می‌باشد. این نرم‌افزارها با دریافت مشخصات اولیه بتن، شرایط دمایی و رطوبتی محیط، خصوصیات هندسی قطعه بتنی مسلح و همچنین شرایط رویارویی سازه، زمان شروع خوردگی قطعه بتنی مسلح را در شرایط تعریف شده هم به روش قطعی و هم به روش احتمالاتی ارائه می‌کنند [۸].

شکل ۱۸- محیط نرم‌افزارهای *DuraQeshm* و *DuraPGulf*
