به کارگیری پوشش های الکترولس نیکل برای آبکاری قطعات بالگرد

چکیده

قطعات Support و Sleeve در مجموعه Swashplate بالگردها پس از مرور زمان و بر اثر استفاده از آن دچار سایش شده و نیاز به بازسازی قطعات وجود دارد. پوشش اولیه این قطعات از نوع آنودایز سخت می باشد. در این مقاله به بررسی پوشش دهی الکترولس نیکل با فسفر پایین و پوشش دهی الکترولس نیکل-تفلون بر روی قطعات Support و Sleeve در مجموعه Swashplate به عنوان راهکاری برای بازسازی این قطعات در بالگردهای ۲۱۴ و ۲۰۶ می پردازیم.

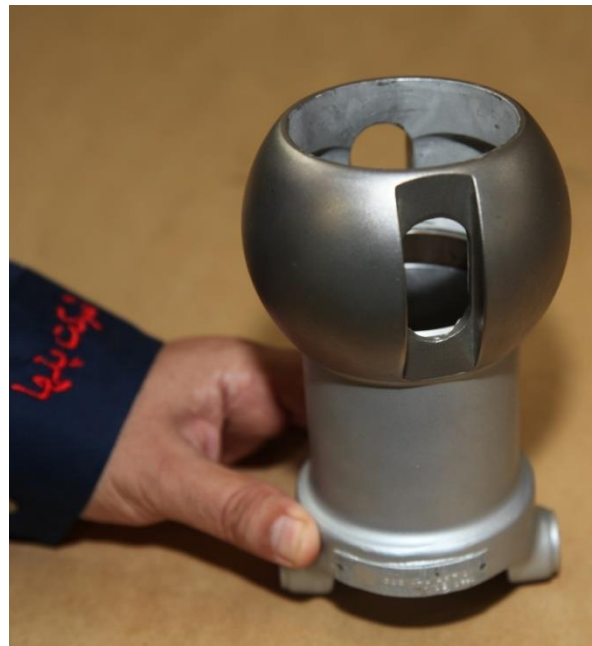
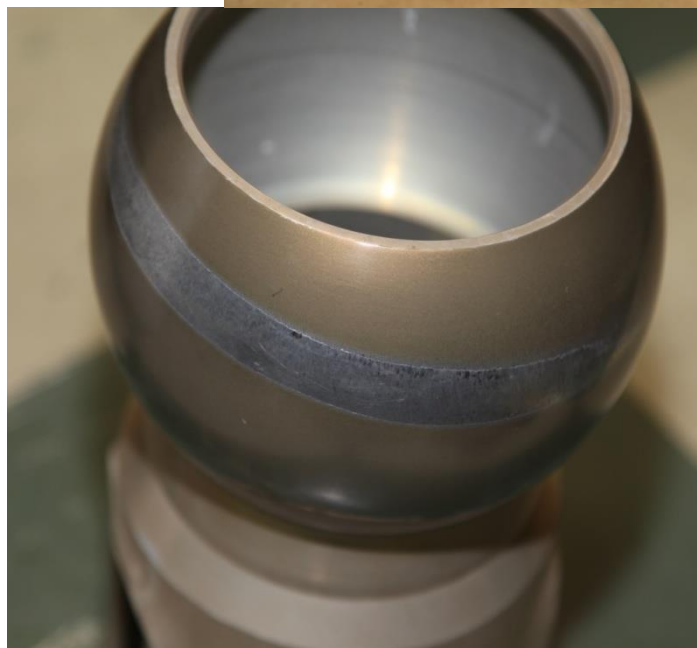
شکل ۱: نمونه Support بالگرد ۲۱۴ که معیوب شده است و نیاز به احیا دارد.

قطعات Support و Sleeve در مجموعه Swashplate قرار دارند و دارای پوششی از جنس آنودایز سخت هستند. این پوشش با گذشت زمان ساییده شده و نیاز به ترمیم پیدا می کند (شکل ۱ را ببینید). یکی از روش ها برای ترمیم این پوشش استفاده از آبکاری الکترولس نیکل می باشد که در بالا به آن اشاره شد. در بین پوشش های الکترولس نیکل پوشش های دارای فسفر پایین از سختی بالایی برخوردار و تحمل سایش را دارند. این پوشش ها به تنهایی و به صورت ترکیبی با تفلون قابل استفاده هستند. استفاده از تفلون در کنار الکترولس نیکل به خاطر خاصیت روانکاری تفلون می باشد [1].

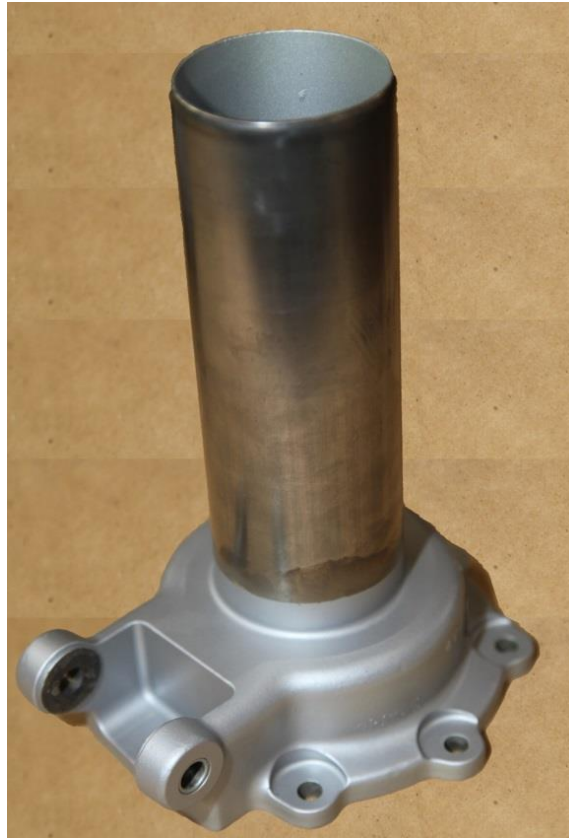
شکل ۲: قطعات Support و Sleeve بالغرد ۲۰۶

در این مقاله به بررسی پوشش های الکترولس با فسفر پایین و الکترولس نیکل-تفلون و کاربرد آن برای پوشش دهی بر روی قطعات Support, Sleeve, مجموعه Swashplate بالگردهای ۲۱۴ و ۲۰۶ می پردازیم. در شکل ۲ این قطعات مربوط به بالگرد ۲۰۶ نشان داده شده است همچنین قطعات به صورت مجموعه در شکل ۳ نشان داده شده است.

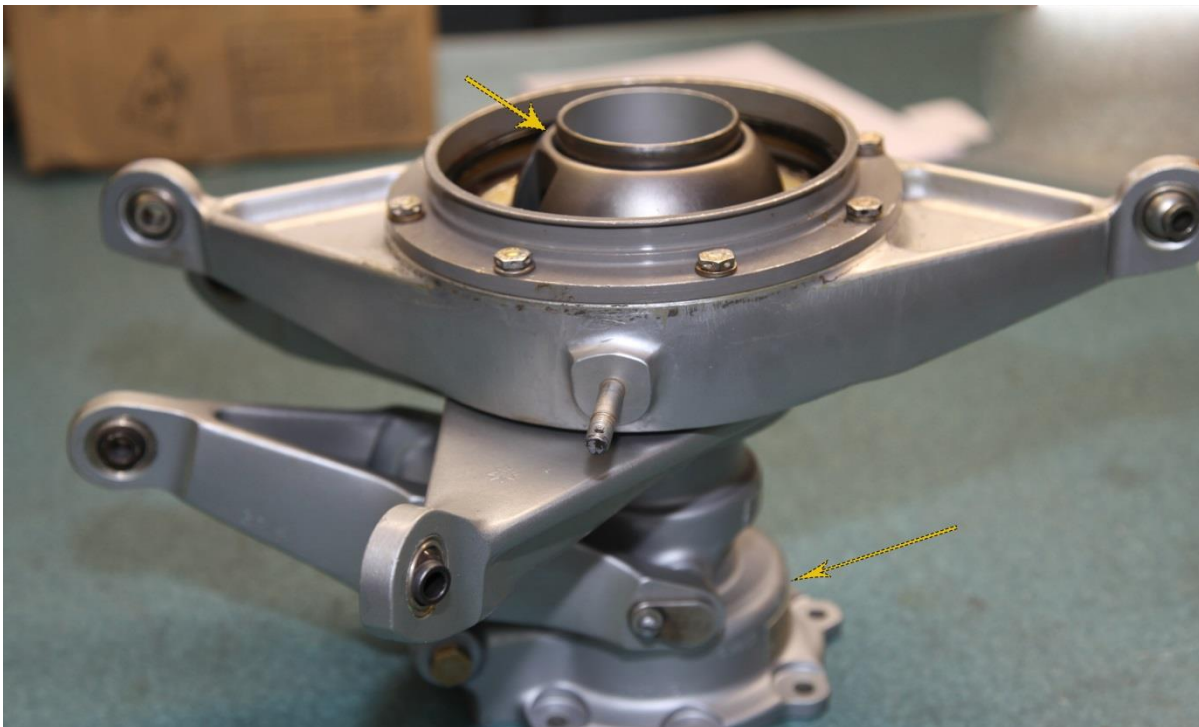
شکل ۳: قطعات Support و Sleeve در مجموعه Swashplate

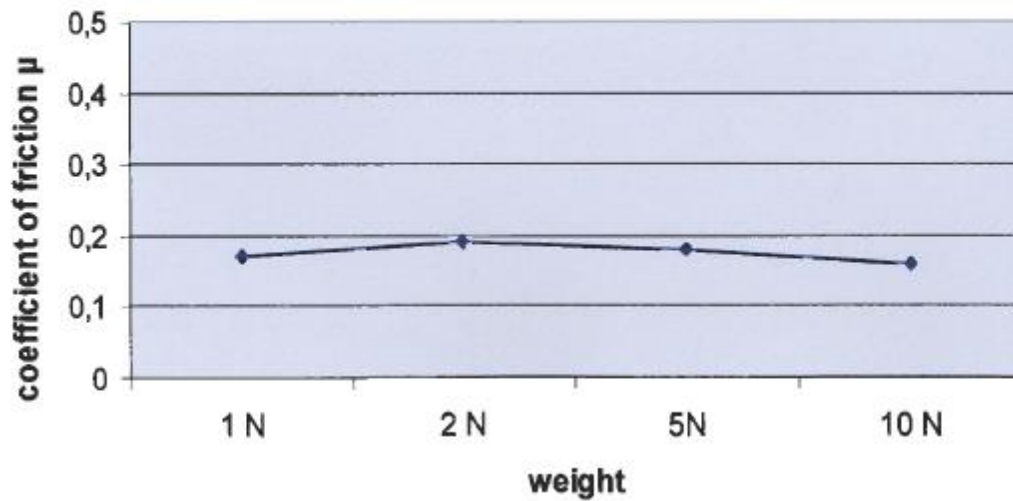
coefficient of friction μ vs. weight

شکل ۵: تست ضریب اصطکاک بر روی نمونه دارای پوشش الکترولس نیکل - تفلون

مقاومت به خوردگی: بر اساس تست اسپری نمکی مطابق با استاندارد ASTM B117 و بر اساس کلاس های مختلف پوشش می تواند تا ۲۰۰۰ ساعت نیز مقاوم به خوردگی می باشد.
سختی: این پوشش نباید سختی کمتر از HK25 ۳۰۰ داشته باشد.
از مشخصات خاص این پوشش خاصیت روانکاری آن است که در شکل ۵ به آن اشاره شده است.

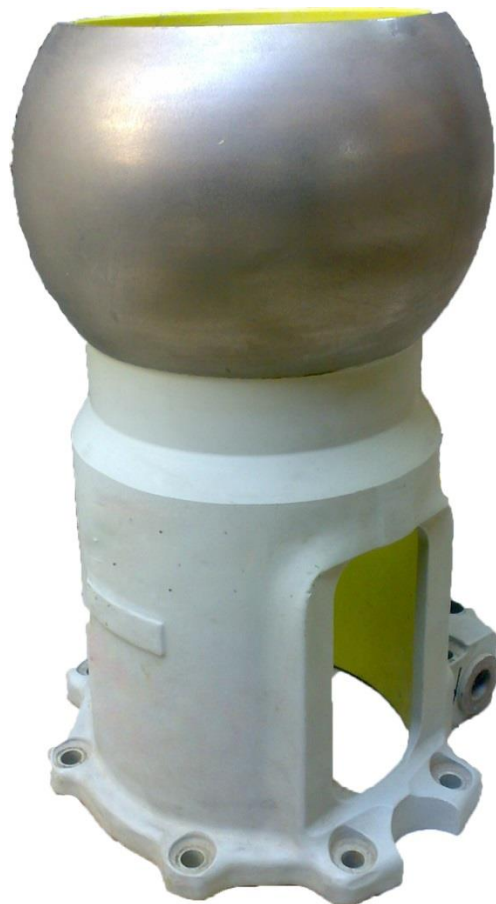
شکل ۶: قطعه Support از مجموعه Swashplate بالگرد ۲۱۴ با پوشش الکترولس نیکل - تفلون

در ادامه پوشش نیکل تفلون بر روی یک Support بالگرد ۲۱۴ اعمال و پس از چهار و نیم ساعت پرواز به علت اینکه (Mandatory Repair Time) MRT قطعه پایان یافته بود، از روی بالگرد باز شد تنها نکته منفی موجود remove شدن بخشی از تفلون بود که سبب شد تا حدودی Friction کاهش یابد. در شکل ۶ قطعه Support از مجموعه Swashplate بالگرد ۲۱۴ با پوشش الکترولس نیکل - تفلون نشان داده شده است.
