تحلیل اثر آسیب پذیری سازه های خشتی بر حفاظت از بافت تاریخی روستای اصفهک

واژگان کلیدی: سازه های خشتی، روستای اصفهک، شیوه های حفاظت، دوره های تاریخی

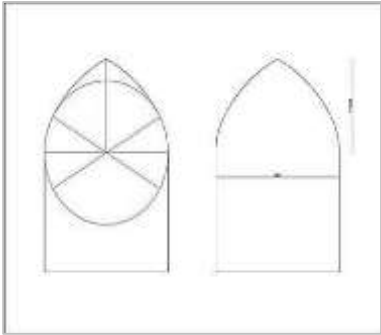
جدول 1: انواع تاق در بناهای روستای اصفهک

برای پوشش فضاها از انواع تاقها با قوس‌های مختلف استفاده شده است. انواع قوسهای تیزه‌دار (پنج‌او هفت‌تند و کند، شبدری، شاخ‌بزی) و بیضی و کلیل در پوشش فضاها بکار رفته است. تاق آهنگ، تاق و تویزه، تاق عرقچین، چهارگرده پوش (یزدی پوش) و گنبد پوش عمده فضاها را بناها هستند (جدول 1).

ردیف	نوع تاق	تصویر	ترسیم
1	قوس شبدری تند

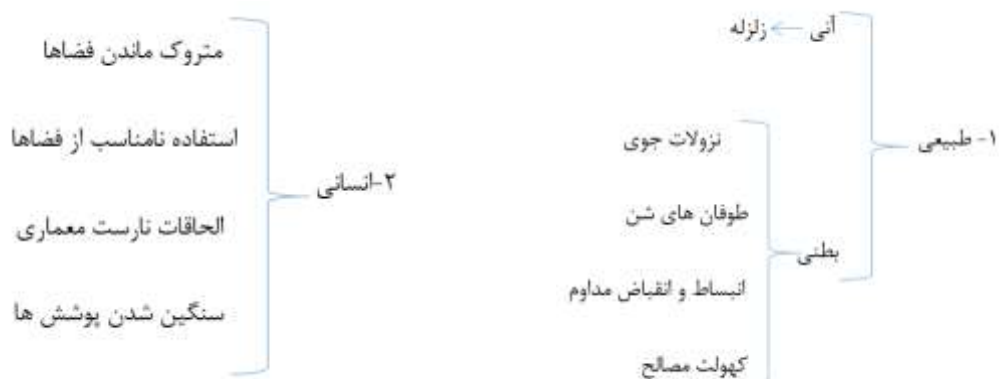
تصویر 1:انواع آسیب های وارده به بناهای اصفهک

در بررسی های انجام شده روی دوره های مختلف روستای اصفهک آسیب های مختلفی مشاهده می شود. آسیب های وارده به این بافت بطور کلی ناشی از دو گروه عوامل آسیب رسان طبیعی و انسانی می باشند که عوامل انسانی از طریق متروکه گذاشتن بافت ، الحاقات نادرست، ایجاد کاربری نادرست در فضا ها و ... به بافت این روستا آسیب وارد کرده اند. گروه دیگر عوامل طبیعی می باشند که بصورت بارش نزولات جوی، زلزله، تغییرات دمایی و... آسیب هایی را بوجود آورده اند. گذشت زمان و متروک ماندن روستا موجب تشدید آسیب های وارده بر بافت روستا شده است. در ادامه به شرح و بررسی هریک از آسیب های ذکر شده پرداخته می شود(تصویر 1).

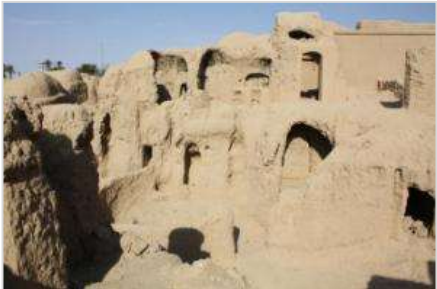
جدول 2: انواع آسیب های وارده به بناهای اصفهک

مهمترین عامل آسیب رسان که روستای اصفهک و بسیاری از روستاهای اطراف آن و حتی شهر طیس را دچار خرابی کرده است ، زلزله است. متروک شدن روستا پس از زلزله بر میزان آسیبها و تاثیر سایر عوامل مخل افزوده است. نفوذ رطوبت نزولی، فرسودگی مصالح، فعال شدن مجدد ترکها به دلیل تاثیر عوامل مخل جانبی، استفاده و کاربری نامناسب بناها پس از متروک شدن و انتقال نامناسب آب قنات از میان ویرانههای روستا و همچنین برهم خوردن سیستم توزیع بار به علت فروپاشی بخشی از بنا از جمله عواملی هستند که بر گسترش آسیبها در بافت اصفهک تاثیر داشته است (جدول 2).

بارش باران به علت متروکه ماندن روستا پس از زلزله و عدم محافظت از بناهای روستای قدیم و رها شدن بناها ، موجب آسیب هایی شده است (تصویر 3). از جمله آسیب دیدن پوشش ها ، دیوار های سازه هایی که پوشش آنها فرو ریخته و همچنین شستگی دیوار های خارجی بنا و نمای خانه ها اشاره کرد. از دیگر آسیب های ناشی از بارش باران ، ایجاد روان آبها است که از جمله آسیب عمده این آب ها که در تمام بافت روستا مشهود است، آب شستگی پای دیوارهاست که در بیشتر موارد موجب کوچک شدن مقطع دیوار و نشست ناشی از فشار و خمش می شود. این نشست موجب حرکت چرخشی دیوار در طول و شکست خارج از صفحه دیوار ها شده است. آب های سطحی باعث شسته شدن و نیز آسیب معابری که آجر فرش بوده، شده است (جدول 2).

ردیف	عوامل مخل	تصویر
1	زلزله	 
2	نزولات

کهولت مصالح	4
  <p>منبع: نگارندگان</p>	سنگین شدن پوشش	5
