بررسی فراوانی آلودگی به گونه های پسودوموناس در سیستم آبی یونیت های دانشکده دندانپزشکی دانشگاه علوم پزشکی مشهد در سال ۱۳۹۷

Frequency evaluation of Pseudomonas SPP contamination in the dental unit water line system at Mashhad dental school

J Res Dent Sci. 2019; 16 (3):201-209

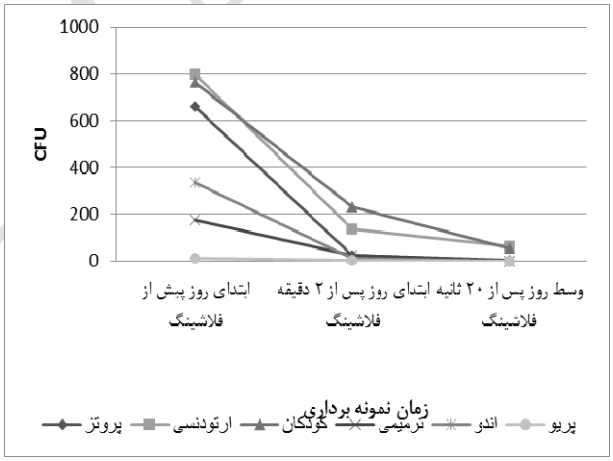
نمودار ۱- مقایسه CFU به تفکیک بخش های مورد ارزیابی و زمان های جمع آوری نمونه

بر اساس آزمون کلموگروف-اسمیرنوف توزیع داده ها نرمال بود. از این رو به منظور مقایسه تعداد کلنی های باکتری در بخش های مختلف و زمان های مختلف بررسی آب یونیت ها از آزمون ANOVA دوطرفه استفاده گردید. نتیجه این آزمون نشان داد که تفاوت معناداری میان بخش های مختلف بدون در نظر گرفتن زمان جمع آوری نمونه ها وجود نداشته است (P-value=۰/۰۷۲). با این حال تفاوت مشاهده شده در میزان باکتری پسودوموناس در زمان های مختلف ارزیابی بدون در نظر گرفتن بخش مورد بررسی معنادار بود. (P<۰/۰۰۱). در بررسی همزمان دو متغیر بخش و زمان ارزیابی، تفاوت معناداری میان بخش های مختلف در زمان های ارزیابی مختلف مشاهده نشد (P=۰/۴۴).
