زمستان ۸۸، سال نوزدهم، شماره ۷۴، صفحه ۶۹ تا ۷۶

بررسی ویژگی‌های زمین‌شناسی محیطی و نقش آنها در وقوع زمین‌لغزش‌های اطراف سد لتیان

Study of Environmental Geology Characteristics and Their Effects on Landslides around Latian Dam

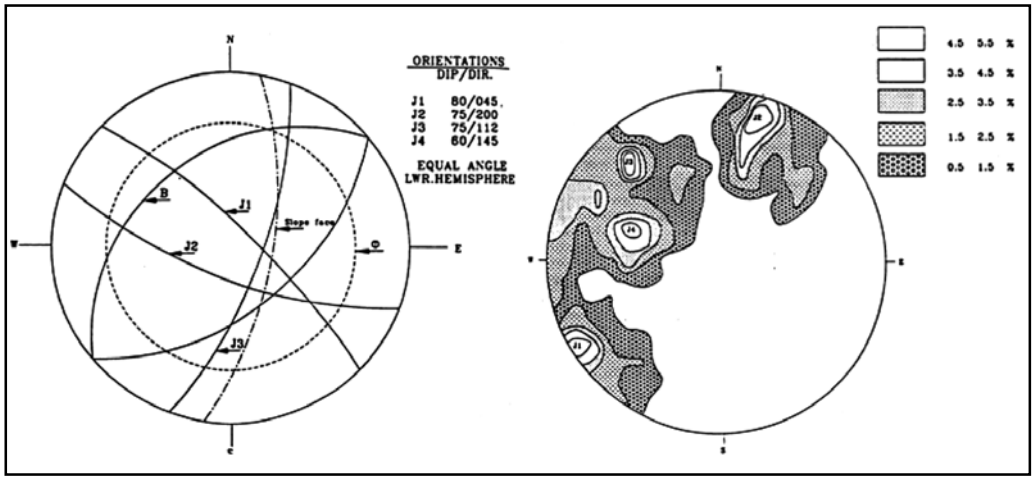
که در شکل ۶ مشاهده می‌شود، محل برخورد دسته درزهای J1 و J2، دسته درزهای J1 و J4 و دسته درزهای J2 و J4 در ناحیه گسیختگی گوه‌ای قرار می‌گیرد. در نتیجه، در این محدوده افزون بر ریزش‌های ناشی از هوازدگی و فرسایش، گسیختگی گوه‌ای نیز ممکن به نظر می‌رسد.

شکل ۶- نمایش کانتور دیاگرام و تصویر استریوگرافیک موقعیت درزه‌ها در تکیه‌گاه سمت راست سد اصلی

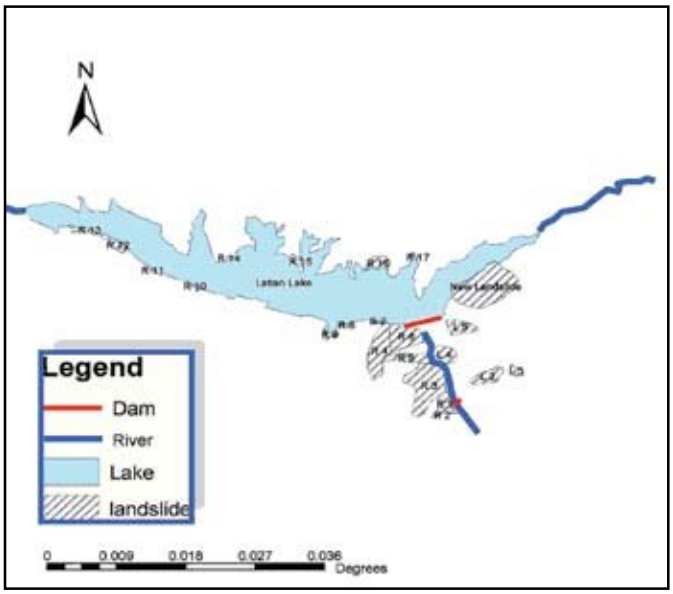
در زون‌های L2, L4, L5, R2 و R5 لغزش واریزه‌های سنگی و توده‌های خاک به چشم می‌خورد(شکل ۷). توده‌های لغزیده را به‌طور عمده بلوک‌های سنگی تا ذرات ریز لای و رس تشکیل می‌دهند(جدول ۴). علت رویداد آنها را می‌توان هوازدگی شدید سنگ‌ها، سنگ‌های سست، تکتونیزه بودن شدید لایه‌ها و شیب زیاد دامنه دانست. از طریق مشاهدات صحرایی، انطباق نقشه زمین‌لغزش‌ها با نقشه زمین‌شناسی منطقه تعداد لغزش‌های موجود در هر نوع سنگی در دو محدوده ساحل دریاچه سد و طول دره تکیه‌گاه‌ها بین دو سد اصلی و تنظیمی به‌دست آمد.

در شکل ۷ زمین‌لغزش‌های فراوانی در اطراف دریاچه مشاهده می‌شود، عامل این پدیده را علاوه بر وضعیت زمین‌شناسی و زمین‌ساختی می‌توان تغییرات تراز آب دریاچه و فشار آب منفذی دانست. در جدول ۵ ویژگی‌های زمین‌لغزش‌ها را مشاهده می‌کنید. گمانه‌های اکتشافی در محل زمین‌لغزش‌ها نشان می‌دهند که شاخص کیفی سنگ(RQD) در ژرفاهای مختلف حداقل صفر و حداکثر ۴۵ است به طوری که این سنگ‌ها در رده خیلی ضعیف تا ضعیف قرار می‌گیرند. همچنین نفوذپذیری آنها زیاد تا بسیار زیاد و از 10^{-1} cm/sec تا 10^{-5} cm/sec متغیر است (طرح علاج بخشی نشست جاده لتیان- کلان، سازمان مدیریت منابع آب، ۱۳۷۹).

شکل۷- نقشه زمین‌لغزش‌های اطراف سدلتیان و تکیه-گاه‌های آن

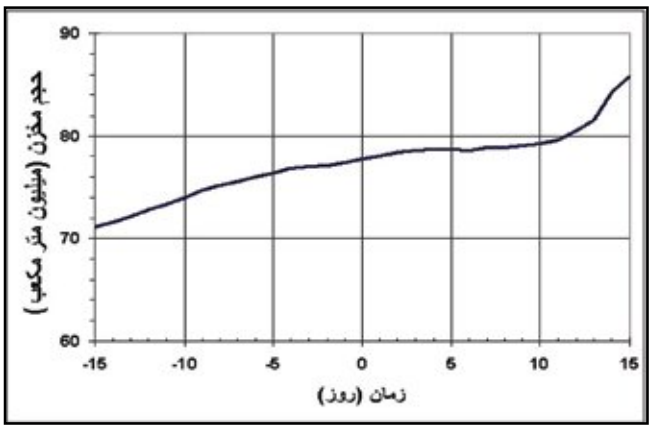
معمولاً شیب‌ها پس از یک لغزش اولیه به یک پایداری مرزی می‌رسند و اگر شکل و ترکیب این شیب‌ها تغییر یابد بویژه در نقاط انتهایی (پنجه) موجب لغزش‌های بعدی می‌شود(کمک پناه، ۱۳۷۱). این موضوع در اطراف دریاچه زیاد به چشم می‌خورد چرا که زمین‌لغزش‌های قدیمی فراوانی در اطراف دریاچه وجود دارد که به تعادل مرزی رسیده و ضریب اطمینانی نزدیک به یک دارند(FS=1) (فاطمی عقدا و همکاران، ۱۳۸۳)، و با کوچک‌ترین تحریک مانند تغییرات سطح آب دریاچه، بارندگی، ویلاسازی و راه‌سازی به پایین می‌لغزند. بنابراین اگر در حال حاضر این زمین‌لغزش‌های قدیمی پایدار باشند،دلیلی ندارد که در آینده نیز پایدار باشند.در تاریخ بیست و ششم اسفند ماه ۱۳۸۴ زمین‌لغزشی در مختصات جغرافیایی 51^{o} ۴۱′ طول خاوری و 35^{o} ۴۷′ عرض شمالی و در حدود ۴۰۰ متر بالاتر از سد در کناره جاده آسفالته دسترسی به سد رخ داد و به گفته ساکنان محلی تا هفته اول فروردین ۱۳۸۵ ادامه داشته است. حرکت زمین در این ناحیه باعث آسیب‌دیدگی جاده آسفالته شده به نحوی که تردد در آن به سختی صورت می‌پذیرفت. همچنین باعث تخریب چند دکل انتقال نیرو و سقوط آنها به دریاچه سد شده است. این رویداد سبب آسیب جدی به سازه‌های مسکونی ساخته شده و ویلاهای در حال ساخت بالا دست دامنه نیز شده است. زمین‌لغزش مورد مطالعه درازای ۱۰۰۰ متر و پهنای حدود ۵۰۰ متر و ژرفای ۲۵ متر دارد حجم مواد جابه‌جا شده ۶۵۴۱۶۶۶ متر مکعب است(رضایی،۱۳۸۵). محل رخداد این زمین‌لغزش بر روی زمین‌لغزش قدیمی است که دوباره فعال شده است که عمده سنگ‌شناسی آن بر طبق نتایج به‌دست آمده از گمانه‌های اکتشافی واریزه و توف سبز رنگ کرج است. بر اساس تقسیم‌بندی کانفورت(Conforth) این زمین‌لغزش از نوع لغزش دورانی(Rotational Slump) است(رضایی،۱۳۸۵). حرکت دورانی زمین به خوبی در جاده نمایان است که سبب بالا آمدگی جاده شده است. وجود بارندگی در روزهای قبل و حفر گمانه‌های اکتشافی در محل زمین‌لغزش این نظریه را تأیید می‌کند که علت رویداد زمین‌لغزش، بارش‌های جوی و تغییرات تراز آب دریاچه است(شکل ۹). چراکه بارش‌ها سبب اشباع شدن توده و افزایش وزن توده و در نتیجه کاهش تنش مؤثر شده است. عامل دیگر فعالیت‌های انسانی است که با ساخت و سازهای مسکونی و ویلاسازی در بالادست دامنه نمود یافته که در نتیجه این بارگذاری بر وزن توده افزوده شده و نیروی محرک افزایش یافته است.

شکل ۸-ایجاد ترک‌های کششی در دامنه مشرف به سد (جهت دید شمال باختری) (رضایی، ۱۳۸۵)
