دوماهنامه علمی - پژوهشی
دانشگاه شاهد
سال چهاردهم - شماره ۷۰
شهریور ۱۳۸۶

بررسی میزان آلودگی باکتری‌های گرم منفی در آب یونیت‌های دانشکده دندان‌پزشکی شاهد و تأثیر روش فلاشینگ در کاهش آن

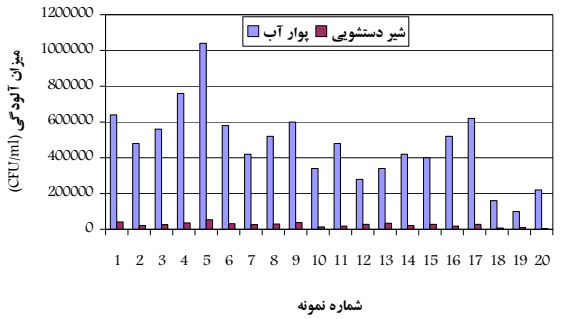
میزان آلودگی پوار آب و شیر دستشویی در نمونه‌گیری ما از نظر آماری با یکدیگر تفاوت معناداری داشتند (p<۰/۰۵). این نتایج در نمودار ۱ آمده است.

نمودار ۱: مقایسه میزان آلودگی باکتریایی در آب پوار و شیر دستشویی یونیت‌ها

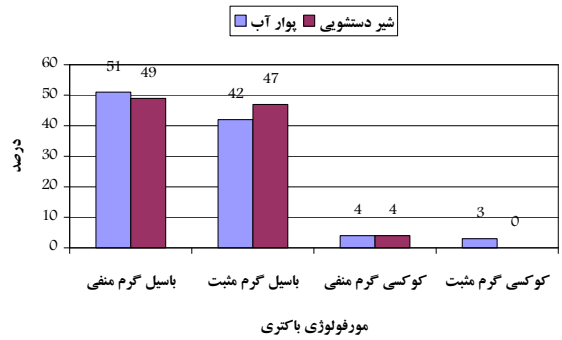
مقادیر باکتری‌های گرم منفی در هر دو منبع (پوار آب و شیر دستشویی) بیش‌تر از باکتری‌های گرم مثبت بود (۵۵ درصد گرم منفی و ۴۵ درصد گرم مثبت) که بخش عمده آن را باسیل‌های گرم منفی تشکیل می‌دادند (به‌ترتیب ۵۱ درصد در پوار آب و ۴۹ درصد در شیر دستشویی‌ها). میزان آلودگی‌ها به تفکیک مورفولوژی باکتری‌ها در نمودار ۲ دیده می‌شود.

نمودار ۲: مقایسه درصد پراکندگی آلودگی باکتریایی در نمونه‌های آب پوار آب و شیر دستشویی برحسب نوع مورفولوژی باکتری‌ها
