## مطالعه تخریب لرزه‌ای یک حجره خشتی در ارگ بم و ارائه طرح مرمت آن\*

## The Study of Seismic Destruction of an Adobe Shop in the Bam Citadel and its Restoration Plan

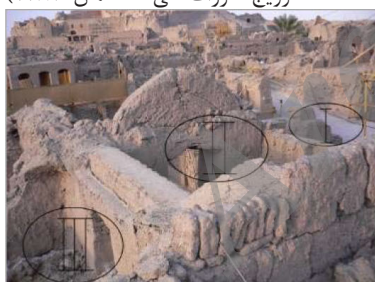
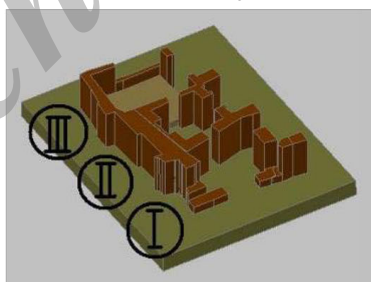
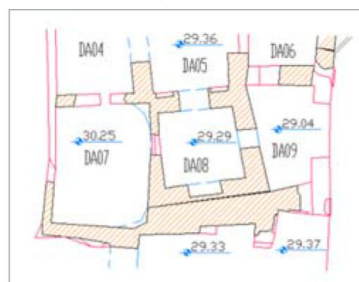
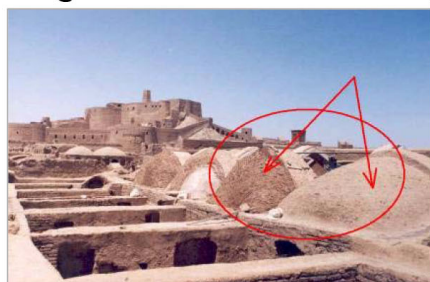
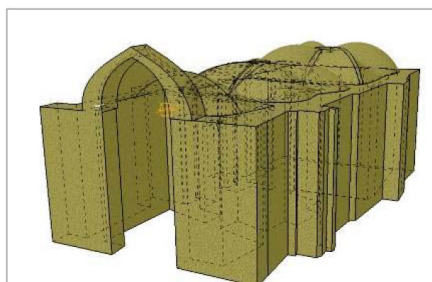
تصویر ۲. الف. پلان حجره خشتی: DA09 = ورودی، DA08 = اتاق اصلی، DA07 = انبار، ب. سه فضای حجره خشتی: I = ورودی، II = اتاق اصلی، III = انبار، ج. سه فضای حجره خشتی، د. وضعیت اولیه احتمال داده شده حجره خشتی، ه. وضعیت حجره خشتی قبل از زلزله (نگارندگان)

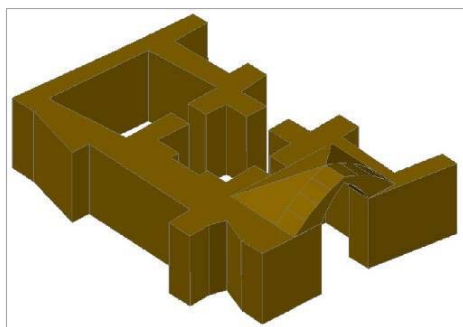
همان وضعیت سازه قبل از زلزله است. همان‌طور که پلان سازه در تصویر ۱۰ الف مشاهده می‌شود، دیوارهای سازه اکثراً دارای ضخامت و راستای یکسان و ثابتی نیستند. همین‌طور موقعیت نامتقارن بازشوها و نبود عنصری مقاوم در برابر بارهای جانبی، می‌تواند مشکل‌ساز باشد.

تصویر ۱۰. مدل بدون تقویت: الف. پلان ب. وضعیت سه‌بعدی (نگارندگان)

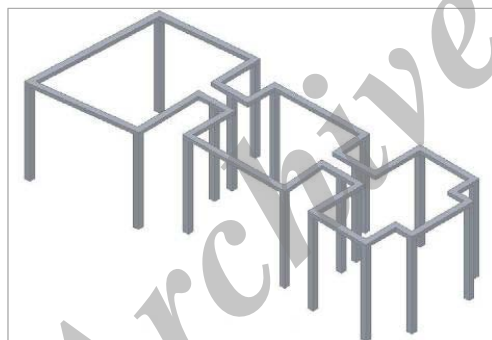
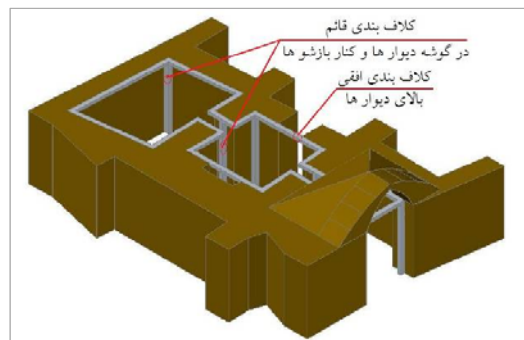
از لحاظ هندسی، به جز افزودن تعدادی المان چوبی در گوشه‌های دیوارها (تصویر ۱۱) و برخی بازشوها به صورت قائم و اتصال آنها در ناحیه بالایی دیوار با کلافی افقی - چوبی، تفاوت دیگری با مدل تقویت نشده ندارد. علت افزودن المان‌های

تصویر ۱۱. الف. مدل تقویت‌شده با المان‌های قائم و افقی - چوبی ب. وضعیت سه‌بعدی کلاف‌بندی قائم و افقی (نگارندگان)

- سازه باید با افزودن المان‌های چوبی (کلاف‌های چوبی) قائم در گوشه‌های دیوارها و لبه بازشوها و اتصال افقی آنها توسط المان‌های چوبی مشابه در تراز بالایی دیوارها مطابق تصویر ۲۰، تقویت شود. تصویر ۲۱، طرح شماتیک یکی از المان‌های قائم (کلاف قائم) چوبی است. به‌منظور

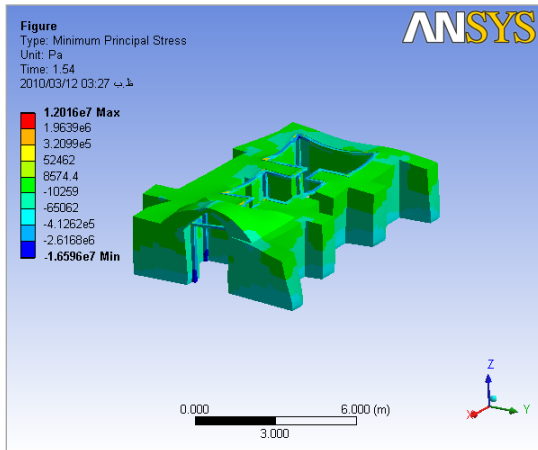
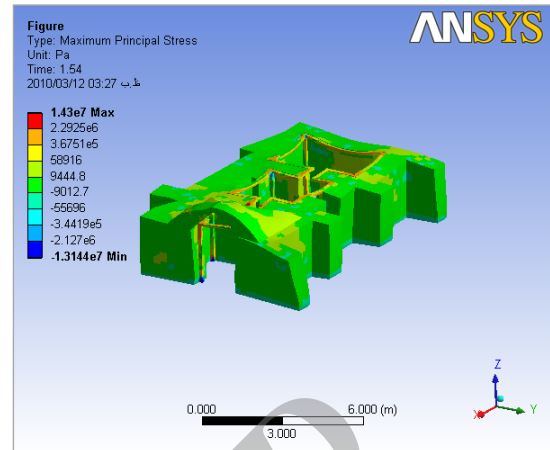
زلزله بم باعث بحرانی‌ترین حالت تنش و تغییر مکان نسبت به زلزله‌های ناغان و السنتر و می‌شود. براساس تصویرهای ۱۸ و ۱۹ و جدول ۶، با تقویت نمودن سازه حجره خشتی با المان‌های چوبی قائم و افقی، رفتار سازه بهبود چشمگیری کرده است. هیچ قسمت از سازه خشتی دچار تخریب نمی‌شود. تنها قسمت

تصویر ۱۸. سازه تقویت‌شده: الف. کانتور تنش کششی ماکزیمم در زمان ۱/۵۴ S. ب. کانتور تنش فشاری ماکزیمم در زمان ۱/۵۴ S تحت زلزله ناغان (نگارندگان)

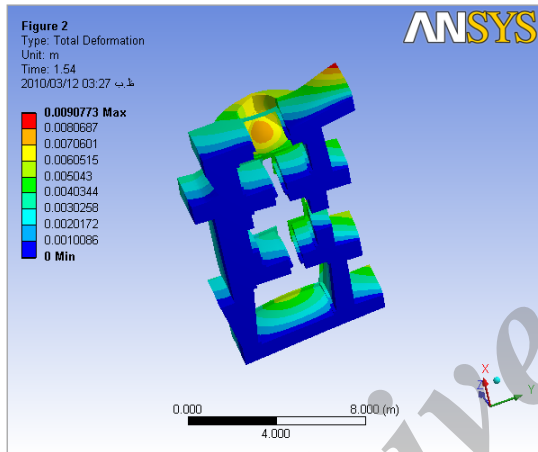
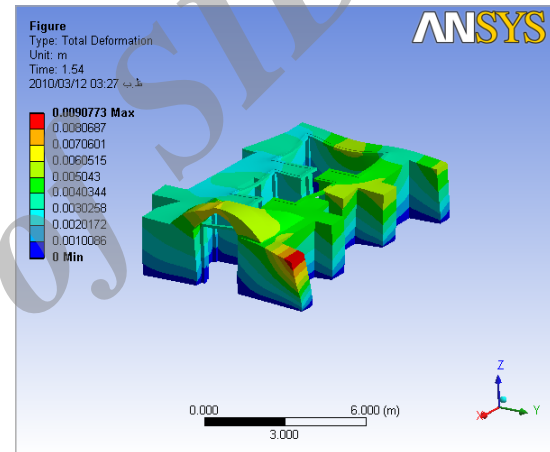
تصویر ۱۹. سازه تقویت‌شده، کانتور تغییر شکل سازه در زمان ۱/۵۴ S تحت زلزله بم (نگارندگان)

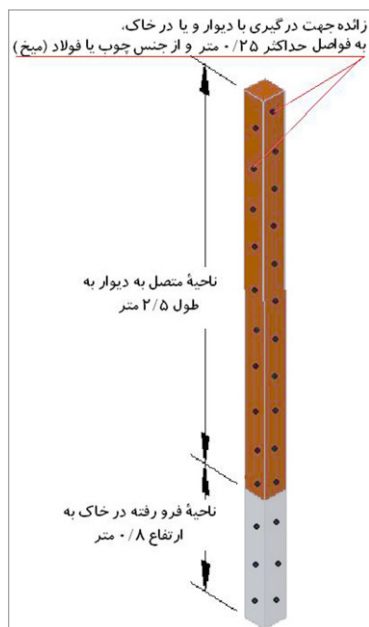
تصویر ۲۱. المان‌های چوبی تقویتی قائم به مقطع  $۰/۲ \times ۰/۲$  مترمربع و ارتفاع کل  $۳/۳$  متر (نگارندگان)
