تحلیل خرابی پره های ثابت کمپرسور در یک توربین گاز

سید ابراهیم موسوی ترشیزی^۱ و علی جهانگیری^{۲*}

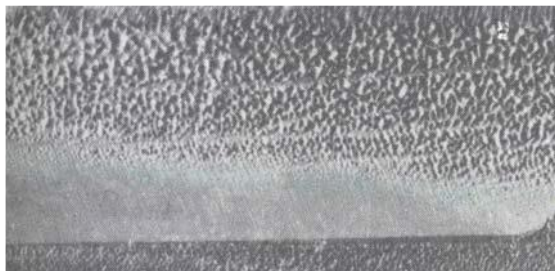
شکل ۱۲- آثار مکانیزم Erosion روی سطح پره توربین بخار [۱۷]

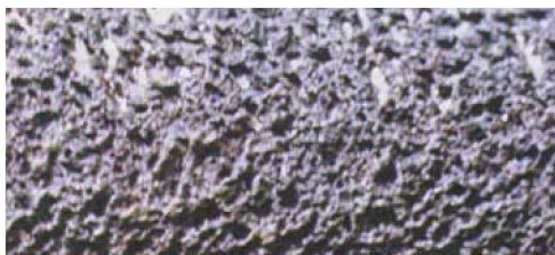
شکل ۱۳- آثار مکانیزم Erosion روی سطح لوله‌ای از جنس فولاد نرم که در مسیر تخلیه توربین قرار گرفته بود [۱۸]

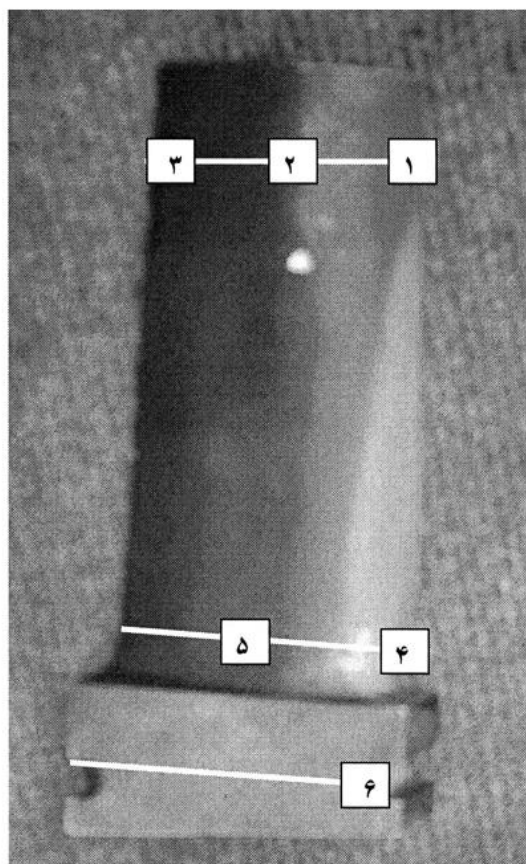
برش داده و نمونه‌برداری شده است. محل‌های این نمونه‌برداری در شکل (۱۶) مشخص گردیده است.

شکل ۱۶- خطوط برش و محل‌های نمونه‌برداری برای مطالعه ساختار متالورژیکی

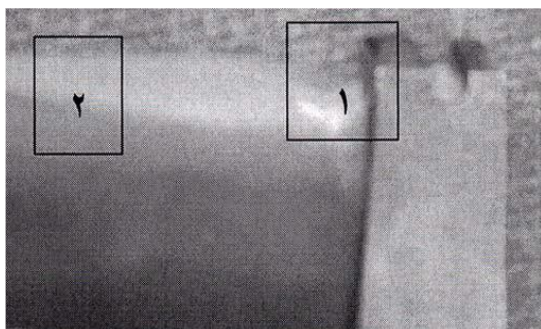
میکروسکوپ‌های SEM، ابزاری قوی برای بررسی سطوح، آنالیزهای فازی و عنصری و ده‌ها کاربرد دیگر است. به منظور بررسی سطوح پره‌های آسیب دیده، دو نمونه به شرح شکل (۲۱) از یک پره مستعمل بریده شده و قسمت‌های مختلف آن با SEM مورد بررسی قرار گرفته است. چنانچه مشاهده می‌گردد نمونه ۱ از محل شیار در نزدیکی ریشه پره تهیه شده و نمونه ۲ به منظور مطالعه کیفیت سطوح آسیب دیده و سالم و چگونگی مرز آنها از وسط پره تهیه شده است که به تشریح نکات مهم در هر نمونه پرداخته می‌شود.

شکل ۲۱- محل‌های نمونه‌برداری برای بررسی با SEM
