## بررسی علل تخریب و انسداد ناشی از خوردگی لوله های مسی حاوی گاز کلر در حضور رطوبت (مطالعه موردی)

### چکیده

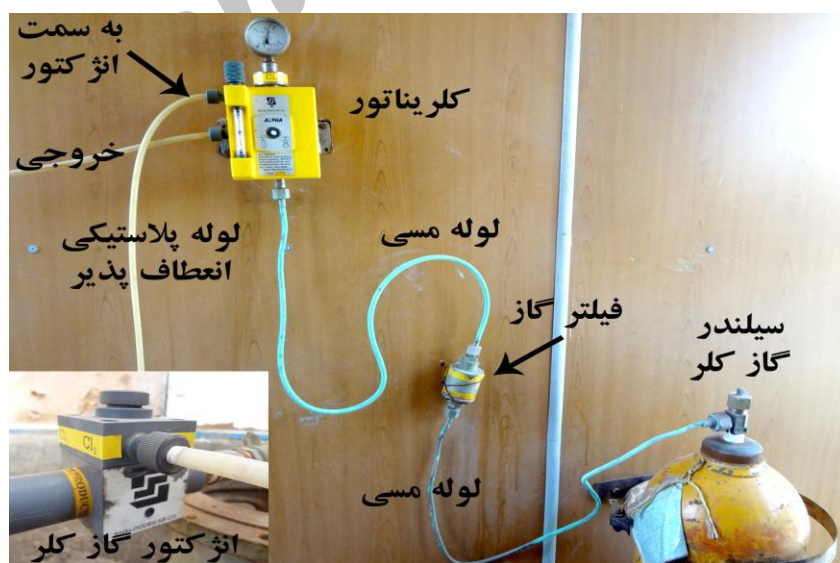
شکل ۱- نمای کلی تجهیزات تزریق گاز کلر به آب شرب در یک ایستگاه تصفیه آب روستایی

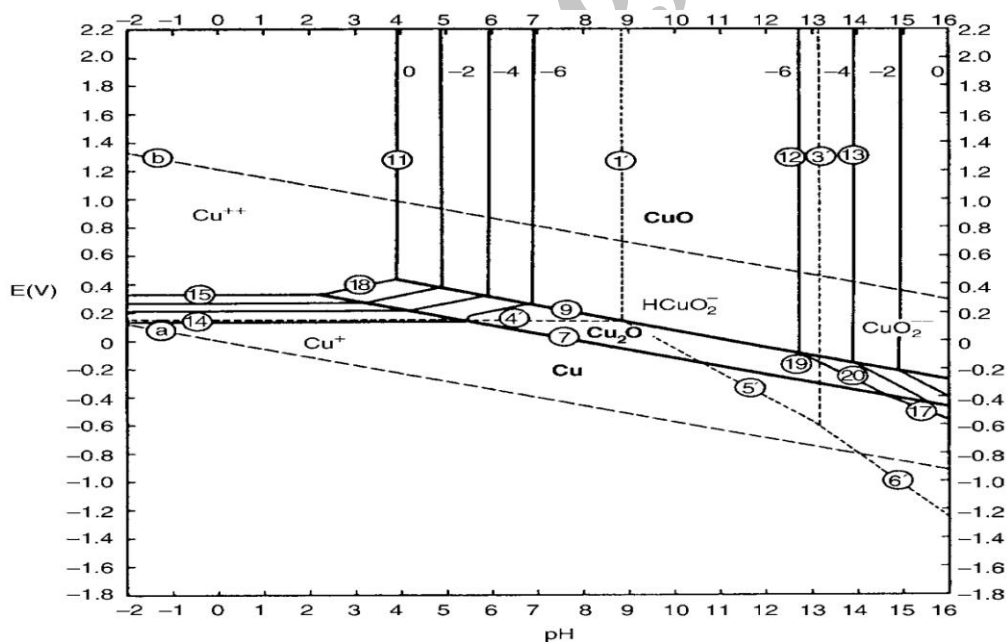
طبق دیاگرام پوربه (شکل ۵) مس در برابر احیای یون هیدروژن یا احیای مستقیم آب از خوردگی مصون و در کلیه pHها پایدار می‌باشد (خط a زیر خط ۱۴، ۷ و ۱۷ واقع است). در غیاب عوامل کمپلکس ساز قوی، عوامل اکسید کننده موجود در محیط که موجب افزایش پتانسیل مس به بالای منطقه مصونیت (منطقه Cu) می‌گردند، بسته به pH باعث خوردگی اکتیو و یا پسیو

شکل ۵- دیاگرام پوربه سیستم مس-آب [۱۸]

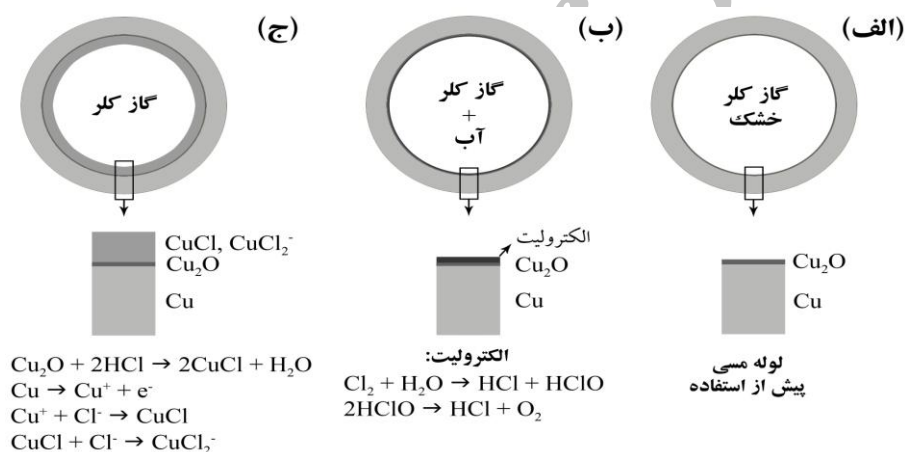
شکل ۶، مراحل تشکیل رسوب درون لوله و واکنش‌های انجام شده در هر مرحله را به صورت شماتیک نشان می‌دهد. شکل (۶-الف) لوله مسی پوشیده شده با اکسید محافظ  $\text{Cu}_2\text{O}$  (دیواره داخلی لوله) قبل از ورود آب به درون لوله را نشان می‌دهد. همان‌گونه که پیش از این اشاره شد، هنگامی که فشار گاز کلر درون سیستم کاهش می‌یابد، مقدار قابل توجهی آب به درون لوله‌ها جاری می‌شود. در چنین شرایطی، دیواره داخلی لوله مسی با لایه نازکی از آب مرطوب می‌شود.

[۱] و در نتیجه کاهش مقدار pH به کم‌تر از ۶ می‌شود [۱۹]. اگرچه جریان گاز کلر درون لوله باعث می‌شود اسید تشکیل شده به عقب رانده شود؛ اما یک لایه نازک اسید دیواره داخلی لوله را مرطوب می‌سازد (شکل ۶-ب)). در این شرایط، لایه  $\text{Cu}_2\text{O}$  ناپایدار است [۱۹] و انحلال آندی مس آغاز می‌گردد. شکل (۶-ج) این مرحله از تخریب را همراه با واکنش‌های شیمیایی مربوط به آن نشان می‌دهد. حضور هم‌زمان یون‌های مس و کلراید منجر به تشکیل  $\text{CuCl}$  و  $\text{CuCl}_2$  می‌شود که روی دیواره داخلی لوله رسوب می‌کنند. تشکیل این رسوب اولین مرحله از انسداد لوله است. شکل ۷ نشان دهنده مقطع عرضی لوله در مرحله اول تخریب است.

شکل ۶- مراحل تشکیل رسوب درون لوله به صورت شماتیک (مرحله اول)

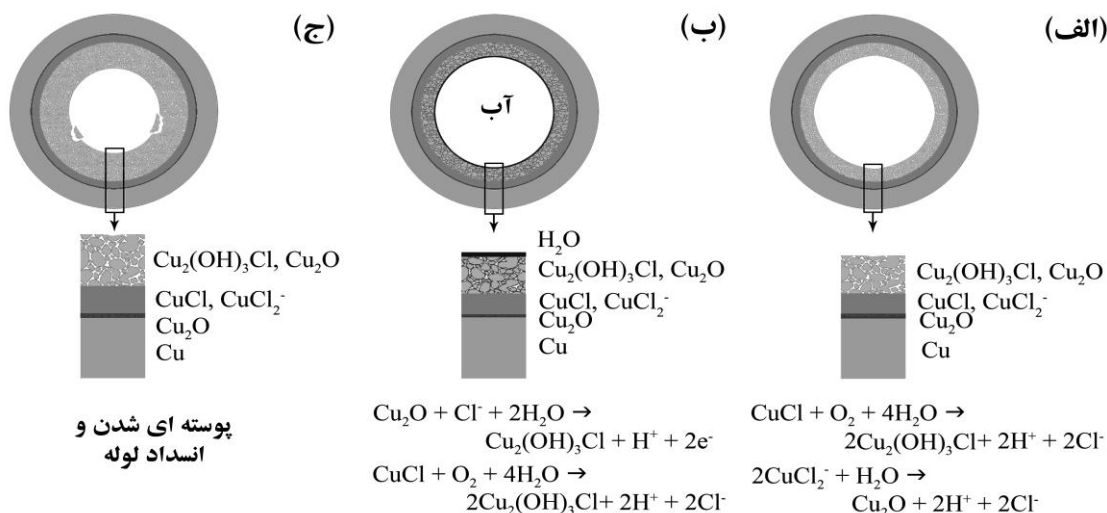
دومین مرحله تخریب با تشکیل لایه متخلخل و غیر محافظ  $\text{Cu}_2(\text{OH})_3\text{Cl}$  آغاز می‌شود. در حین تعویض مجدد سیلندر گاز (سیلندر گاز دوم) و در نتیجه کاهش مجدد فشار گاز، دوباره آب به درون لوله جاری شده و رطوبت مورد نیاز برای تشکیل ترکیب  $\text{Cu}_2(\text{OH})_3\text{Cl}$  فراهم می‌گردد. مراحل دومین مرحله تخریب همراه با واکنش‌های شیمیایی به صورت شماتیک در شکل ۱۰ نشان داده شده است.

قابل ذکر است که ورود رطوبت موجود در محیط (مناطق مرطوب جنوب کشور) به درون لوله و جذب آن توسط لایه متخلخل سطحی در زمانی که سیستم خارج از سرویس است و سیلندر گاز به لوله‌های مسی متصل نیست نیز می‌تواند، باعث پیشرفت واکنش‌های خوردگی مرحله دوم تخریب گردد. در این مرحله واکنش

شکل ۱۰- مراحل رشد رسوب درون لوله (دومین مرحله تخریب) به صورت شماتیک
