ارزیابی امکان احیاء مخزن سد آرباتان هریس با اجرای پتوی رسی

چکیده

Feasibility Study of Arbatan Dam Reservoir Restoration by Clay Blanket

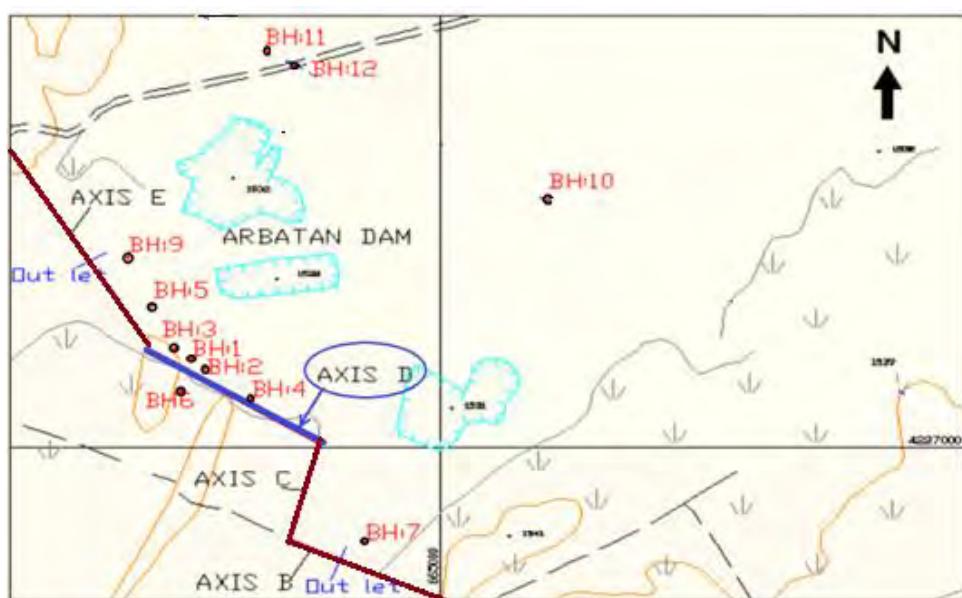
شکل ۴- موقعیت قرار گیری گمانه‌های مطالعاتی نسبت به محور نشست کرد D

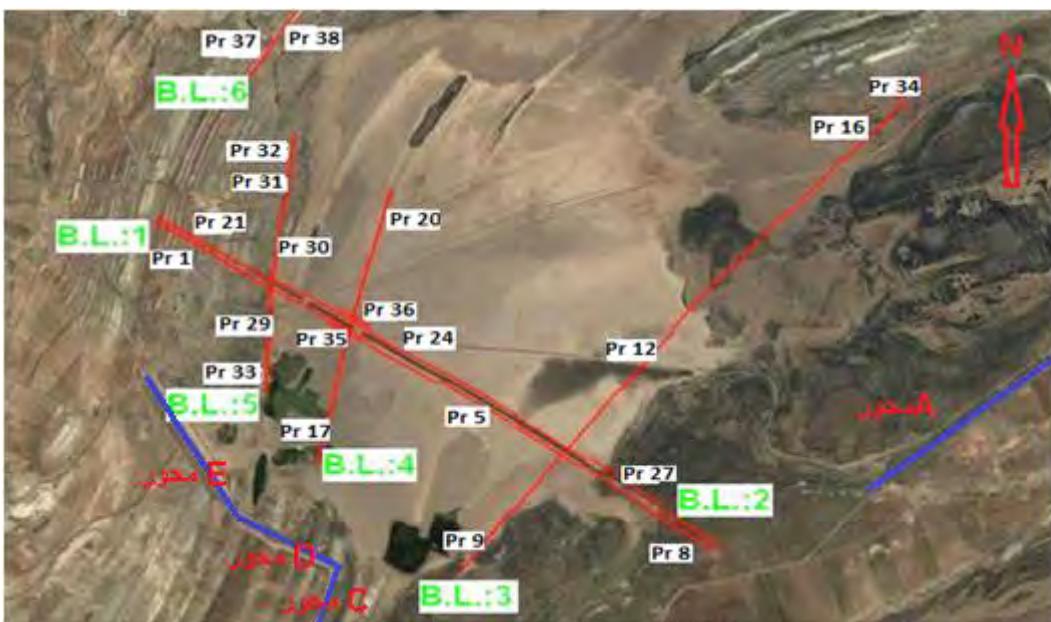
برای تکمیل مطالعات زیرسطحی و شناخت بهتر مناطق انحلال یافته، از مطالعات ژئوفیزیکی به روش لرزه-نگاری شکست مرزی، استفاده شده است. با استفاده از این روش، ناهنجاری‌های ناشی از انحلال لایه‌های ژیپس و نمک که به صورت میان لایه‌هایی در بین رسوبات مارنی درون مخزن سد آرباتان قرار گرفته است، شناسایی شده است. موقعیت خطوط لرزه‌نگاری

شکل ۵- موقعیت پروفیل‌های لرزه‌نگاری انجام شده در داخل مخزن سد آرباتان

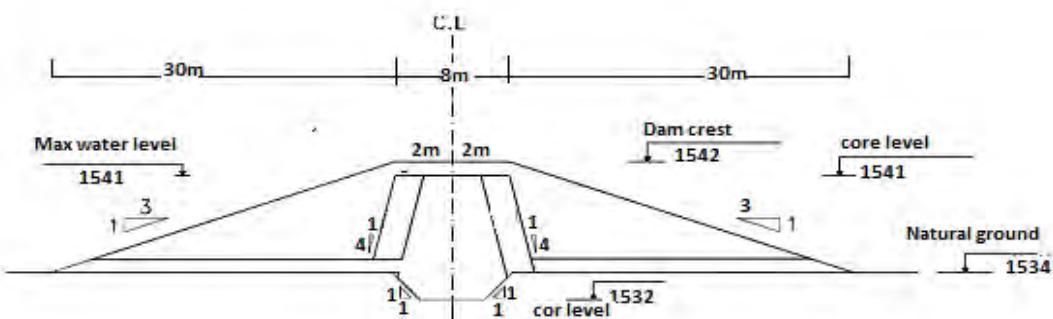
شکل ۶- برش عرضی بدنه سد آرباتان در مدل اجزاء محدود

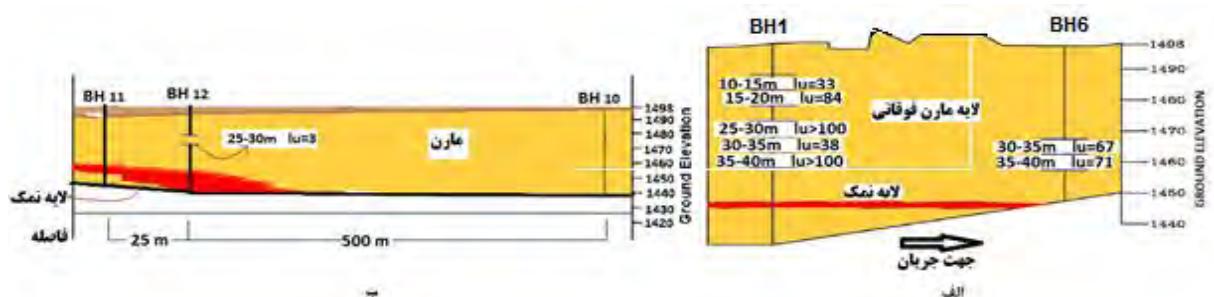
شکل ۹-الف) قطعه زئوتکنیکی عمود بر محور D (گمانه‌های حفر شده در داخل مخزن

بررسی این شکل نشان می‌دهد که وضعیت انحنای لایه نمک از توپوگرافی سطح زمین پیروی می‌کند. بنابراین می‌توان گفت که قبل از پدیده اتحال و فرونشست زمین، لایه نمک و سطح زمین به صورت

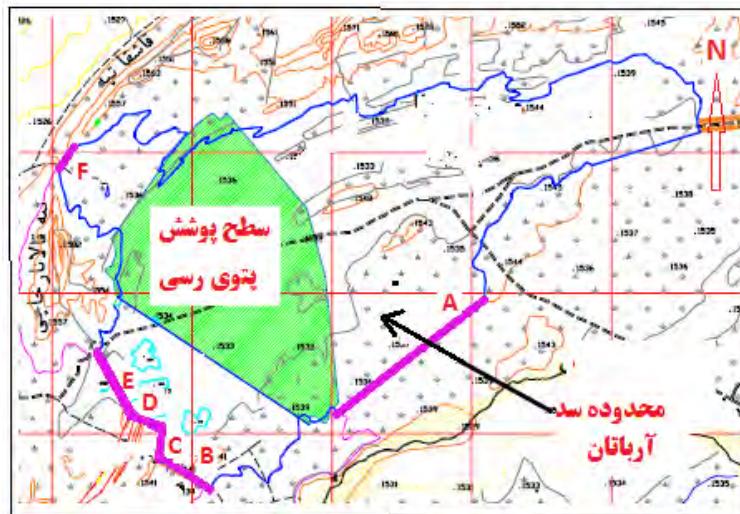
شکل ۱۱-پلان سد آرباتان(کل سطح مخزن، «سطح پتوی رسی و محورهای سد)

متر و ضریب نفوذ پذیری متوسط پی و پتوی رسی به ترتیب برابر با $8/4 \times 10^{-6}$ و 10^{-8} متر بر ثانیه در نظر گرفته شده است. همچنین با فرض احداث بلانکت رسی، نتایج مدل‌سازی عددی نشان می‌دهد که علیرغم اجرای پتوی رسی، نشت آب از بدنه و پی سد به میزان ۲۳۵۰۰ مترمکعب در طول ۱۸۰ روز خواهد بود. با توجه به داده‌های در دسترس در مدل‌سازی عددی، مقدار نشت برای ۳۶ درصد سطح بستر سد برآورد گردیده است که اگر به ۱۰۰٪ سطح مخزن تعمیم داده شود، این مقدار به ۶۵۲۷۷ متر مکعب افزایش خواهد یافت. در شکل ۱۱ سطح پتوی رسی نسبت به کل مخزن نشان داده شد.
