## بررسی علل شکستگی‌های پوشش بتنی کانال‌های انتقال آب (مطالعه موردی کانال اصلی شبکه آبیاری شبانکاره)

نادر عباسی<sup>۱\*</sup> و رضا بهراملو<sup>۲</sup>

## **Investigation on Causes of Destruction of Concrete Lining of Irrigation Canals Constructed on Gypsiferrous Soils (A Case Study for Shabankareh Irrigation Network)**

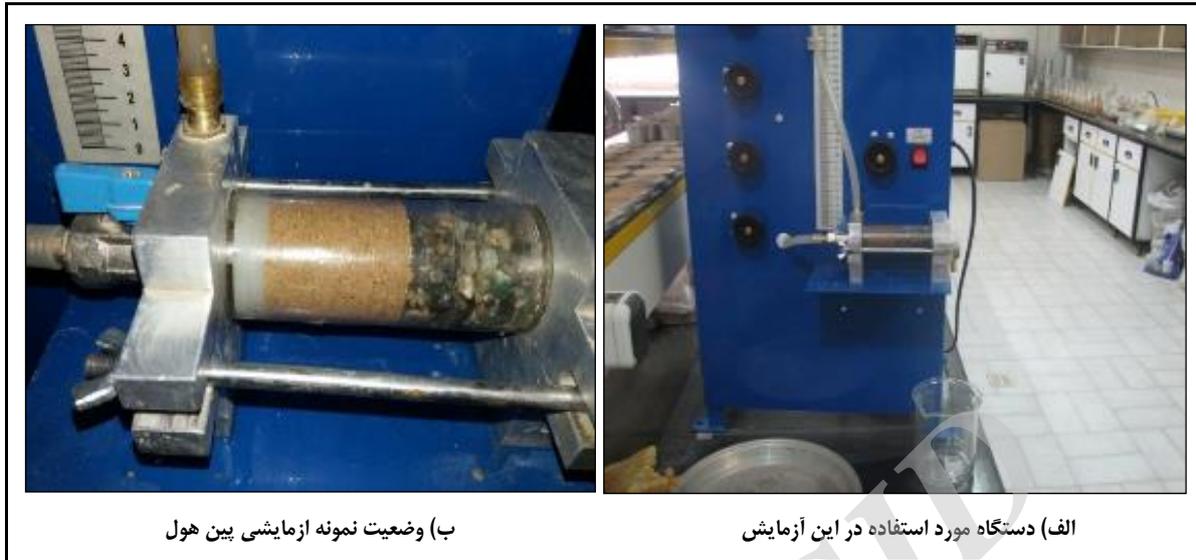
شکل ۳- مراحل مختلف اجرای آزمایش بین هول

با توجه به نتایج آزمایش‌های شناسایی، احتمال واگرایی شیمیایی به واسطه وجود ذرات رس در خاک، تقریباً منتفی بود و این احتمال وجود داشت که خاک‌های ماسه‌ای ریز و سیلت درشت دارای پتانسیل واگرایی فیزیکی باشند. با این همه، برای حصول اطمینان بیشتر آزمایش پین‌هول نیز روی کلیه نمونه‌های مورد آزمایش اجرا شد. آزمایش پین‌هول را شرارد در سال ۱۹۷۷ ابداع کرد؛ این آزمایش، پتانسیل واگرایی با منشأ شیمیایی یا فیزیکی را با ایجاد یک سوراخ به قطر یک میلی‌متر در خاک و جریان دادن آب تحت بارهای هیدرولیکی مختلف از آن ارزیابی می‌کند. شدت واگرایی در این آزمایش بر اساس قطر نهایی سوراخ، رنگ آب خروجی، و دبی آب خروجی تحت بارهای هیدرولیکی مختلف سنجیده می‌شود. این آزمایش مطابق استاندارد روی نمونه‌های ریزدانه و ماسه ای اجرا شد (Anon, 2000). لازم است یادآوری شود که ایده اولیه آزمایش پین‌هول برای خاک‌های رسی و ارزیابی پتانسیل واگرایی شیمیایی بوده است ولی از این آزمایش با اصلاحاتی جزئی در بخش ورودی آب نمونه برای ارزیابی پتانسیل واگرایی فیزیکی نیز استفاده شده است (Rahimi et al., 2004). مراحل مختلف اجرای آزمایش پین‌هول در شکل ۳ نشان داده شده است.

ب) وضعیت نمونه آزمایشی بین هول

الف) دستگاه مورد استفاده در این آزمایش
