طرح مرمت برج خشتی شماره‌ی ۳۲ در ارگ بهم*

Restoration Plan of Adobe Tower No. 32 in the Bam Citadel

Abstract The world largest adobe citadel in Bam (Arg-e Bam) was damaged seriously in the 26 December 2003 earthquake. Since then many studies and researches have been done to restore this historical complex. One of the first structures in the citadel for which a restoration plan was prepared over a project was adobe tower No. 32. The objective of this project was studying the seismic behaviour of the tower to find out the cause of damage, the weakest parts of the structure in future earthquakes, the best way to improve the seismic performance, and the most appropriate restoration plan. This paper presents the study on seismic behaviour of tower No. 32 and its restoration plan.

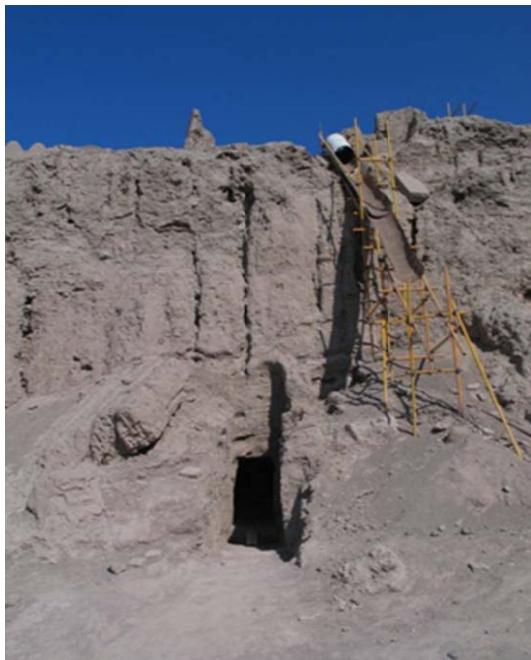
شکل ۱۲ گمانه‌ی ۵ در نمای داخلی برج و در پای حصار شمالی

این گمانه پس از برداشت $1/3$ متر از لایه‌ی خشتی، به صورت افقی، به دیواری از جنس چینه رسید. این دیواره در امتداد نمای خشتی داخلی حصار قدیمی (لایه‌ی اول) است. بر روی لایه‌ی مت Shank از چینه، آثار دودزدگی دیده می‌شود و لایه‌ی الحاقی خشتی در جلوی آن قرار گرفته است.

دیواره‌ی چینه‌ای در واقع پس حصار قدیمی (لایه‌ی اول) است و آثار دودزدگی بر روی آن نشان از استفاده به عنوان نمای داخلی حصار در یک دوره زمانی دارد.

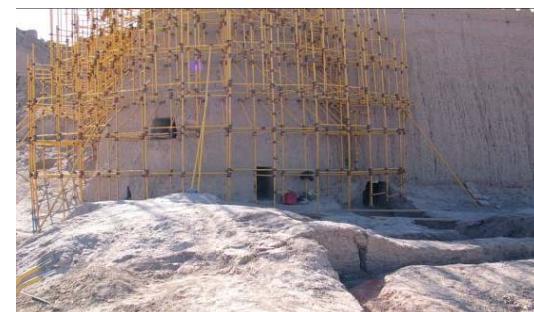
حفره‌ی شماره‌ی ۱ در میانه‌ی برج به صورت افقی ایجاد شد (شکل ۱۱) که پس از حدود ۲ متر دیواره‌ی منحنی برج همراه با لایه‌ی کاهگل مشاهده گردید. در ادامه‌ی جهت رسیدن به پایه‌ی برج، حفره‌ی شماره‌ی ۲ در دامنه‌ی حصار و مماس با برج ایجاد شد (شکل ۱۰) و پس از پیش‌روی به داخل و حذف خشت‌های لایه‌ی بیرونی، در حدود $2/5$ متر، پایه‌ی برج نیز مشخص گردید.

شکل ۱۱ گمانه‌های ۳ و ۴ در نمای خارجی برج. گمانه‌ی ۳ سمت‌راست تصویر و در تقاطع دیوار و برج، حفره‌ی ۱ از گمانه‌ی ۴ در میانه‌ی تصویر و حفره‌ی ۲ از گمانه‌ی ۴ سمت چپ و در میانه‌ی بدنۀ برج می‌باشد.

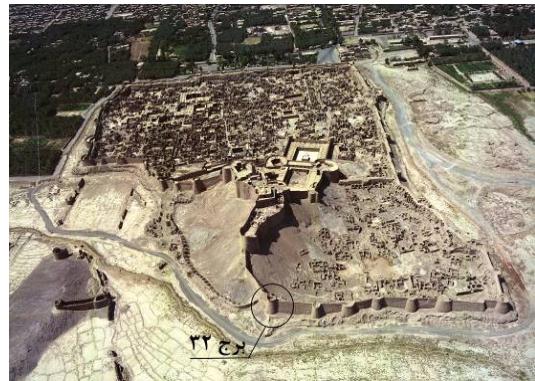
برج ۳۲ در گوشه‌ی شمال شرقی و در ابتدای شکستگی حصار پیرامونی ارگ بم قرار گرفته است (شکل ۱۴). این برج در اثر زلزله در نمای بیرونی دچار ترک‌های برشی بر روی پوسته خارجی خود شده است. در حالی که در نمای داخلی این ترک‌ها مشاهده نمی‌شوند (شکل ۳) و فقط فروریختگی بخشی از مصالح اتاق فوقانی آن دیده می‌شود. اتاق نگهبانی بالای برج در زلزله، به‌غیر از قسمتی از آن، تخریب شده است (شکل ۵). دیوار شرقی برخلاف دیوار شمالی دچار تخریب وسیعی شده است (شکل ۴). در عین حال برج مذکور سالم‌ترین برج در حصار پیرامونی ارگ پس از زلزله محسوب می‌گردد.

شکل ۱۴ عکس‌هایی از ارگ تاریخی بم؛ موقعیت برج ۳۲ با دایره‌ای حول آن مشخص شده است

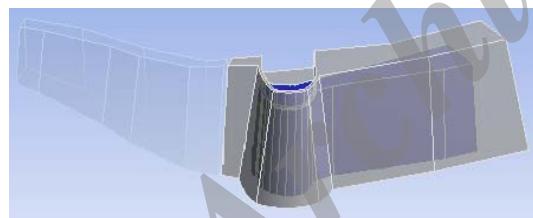
دیده می‌شود دیوار سمت چپ (دیوار شرقی) برج از بالا تا پایین با یک شکاف (درز انقطاع) به عرض $0/5$ متر از قسمت انتهایی خود که به برج متصل شده است، جدا شده تا اثر عدم اتصال این دیوار ضعیف به برج در کاهش تنش‌ها و خسارات بررسی شود.

شکل ۲۰ وضعیت شماتیک برج قبل از زلزله در حالت دیوار سمت چپ (شرقی) جدا شده توسط درز انقطاع با عرض $0/5$ متر (مدل ۲)

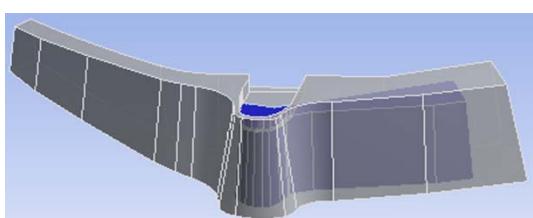
مدل ۳. این مدل شامل برج و دیوارهای دو طرف با اعمال تغییراتی در هندسه دیوارها جهت افزایش تدریجی ضخامت دیوارها در محل اتصال به برج می‌باشد. همان‌طور که در شکل (۲۱) دیده می‌شود دیوار سمت چپ (دیوار شرقی) برج در تصویر ضخیم‌تر شده و شکستگی‌ها و گوشه‌های تیز که باعث ایجاد تمرکز تنش می‌شوند حذف شده‌اند.

شکل ۲۱ وضعیت شماتیک برج با اعمال تغییراتی در هندسه‌ی دیوار سمت چپ (شرقی) و در هندسه‌ی اتصال دیوارهای جانبی به برج (مدل ۳)
