## یادداشت تحقیقاتی

# بررسی شدت رهائش گرمای مصالح و مدل سازی حریق در ساختمان پلاسکو

# Heat release rate of materials and fire modelling of Plasco building's incident

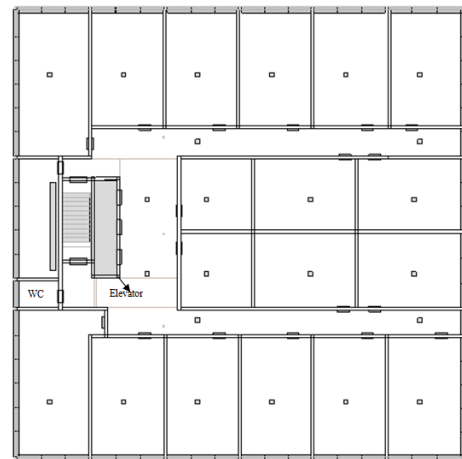
شکل ۱. پلان پلاسکو بر اساس کروکی

ساختمان پلاسکو در ۱۳۴۱ به بهره‌برداری رسید. این سازه ۱۵ طبقه دارای اسکلت فلزی و با حدود ۶۰ متر ارتفاع، بیش از ۵۸۰ واحد تجاری را در خود جای داده بود. ساختمان برج دارای پلان مربعی به ابعاد حدود ۳۰ در ۳۰ متر بود. یک ساختمان ۵ طبقه در شمال برج پلاسکو وجود داشت که چسبیده به آن، اما از نظر سازه‌ای منفک بوده است. یک کروکی از ساختمان که توسط کمیته سازه هیأت ویژه پلاسکو از بنیاد مستضعفان تهیه شده بود، در شکل (۱) ارائه شده است.

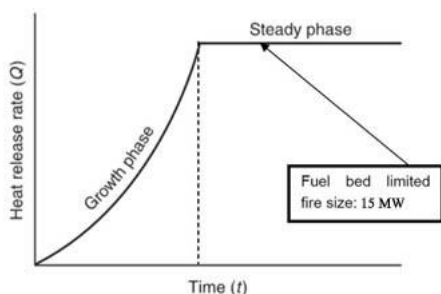
شکل ۹. پروفیل رشد آتش برای آتش سوزی کنترل نشده

بر اساس BRE 368 شدت رهایش گرما بر واحد سطح برای یک آتش سوزی کنترل نشده برای تصرفات خرده فروشی  $650 \text{ kW/m}^2$  تعیین شده است. با توجه به اینکه مساحت واحد نسترن حدود ۳۸ متر مربع است و فرض شده است که ۶۰٪ مساحت آن معادل با ۲۳ متر مربع با کالاهای قابل سوختن اشغال شده باشد، بنابر این فرض وجود یک آتش ۱۵ MW در این واحد، قابل قبول است.

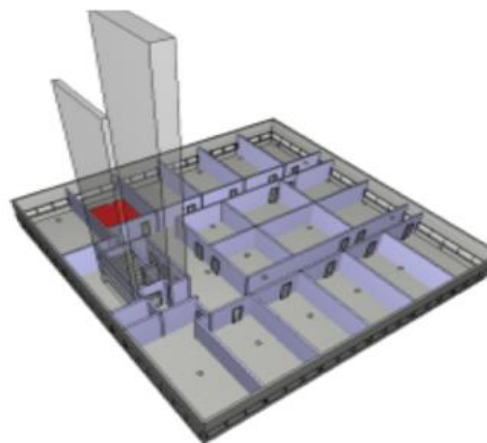
شکل ۸. تصویری از پلان مدل شده

برای درک بهتر گسترش حریق و توسعه دما، مدل‌سازی صورت گرفت. نتایج دمایی برای تحلیل شکست سازه نیز کمک مینماید. فضای مدل‌سازی شده به مساحت تقریبی  $9000 \text{ m}^2$  در هر طبقه در نظر گرفته شد. حادثه حریق از واحد تجاری نسترن در طبقه دهم شروع شد. شفت‌های پلکان، آسانسور و تأسیسات مطابق با نقشه موجود، پیاده سازی شد (شکل ۸).

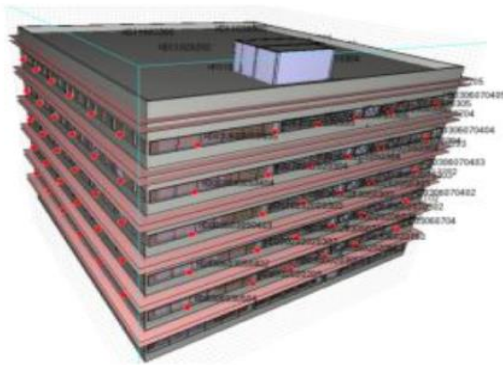
شکل ۱۱. تصویر کلی هندسه مدل

با توجه به اینکه آتش در طبقه ۱۰ برج رخ داده و به سمت بالا پیشروی کرده است، طبقات ۱۰ تا ۱۵ برج مدل شد. در شکل (۱۱) نمایی از مدل نشان داده شده است.

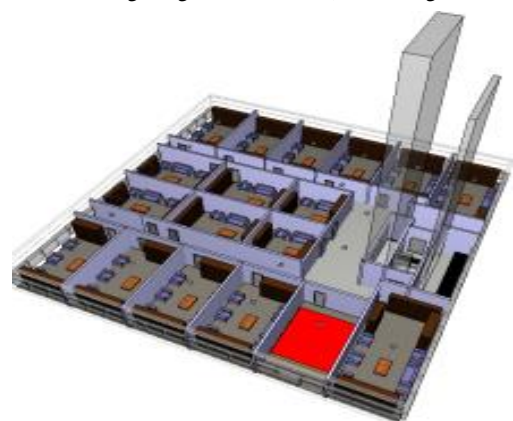
شکل ۱۰: تصویری از مدل با وسایل داخل واحدها

با توجه به اظهار شاهدان، به طور متوسط  $4/5 \text{ m}^3$  پارچه در هر اتاق در نظر گرفته شد. اتاق‌ها دارای مبلمان در نظر گرفته شده است. وجود کابل‌های برق در اتاق تأسیسات و سقف‌های کاذب در نظر گرفته شد.
