## بررسی علل شکست لوله های برگشت گازوئیل در توربین های گازی

### Failure analysis of fuel oil return line in gas turbines

R. Mohammadzadeh

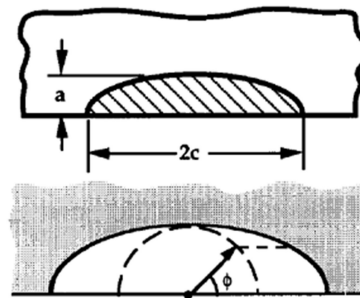
شکل ۱۴- طرحواره‌ای از یک ترک بیضوی شکل برای محاسبه دامنه شدت تنش در خستگی [۲۰]

با توجه به محاسبات صورت گرفته مطابق رابطه (۹)، دامنه تنش‌های اعمال شده به ناحیه جوشکاری در لوله‌های مورد مطالعه در این کار تحقیقاتی در حدود ۱۲۹ مگاپاسکال تخمین زده می‌شود. از آنجایی که تعداد چرخه‌های خستگی برآورده شده، براساس رابطه (۵) بیشتر از  $10^5$  سیکل کاری می‌باشد، می‌توان بیان داشت که علت اصلی شکست نمونه‌های مورد بررسی در این مطالعه در اثر خستگی پر چرخه می‌باشد.
