مطالعه‌ی آزمایشگاهی طرح ترمیم یک طرفه‌ی دیوارهای مصالح بنایی صدمه دیده در زلزله

پژوهشگاه سازه، پژوهشگاه بین‌المللی زلزله‌شناسی و مهندسی زلزله

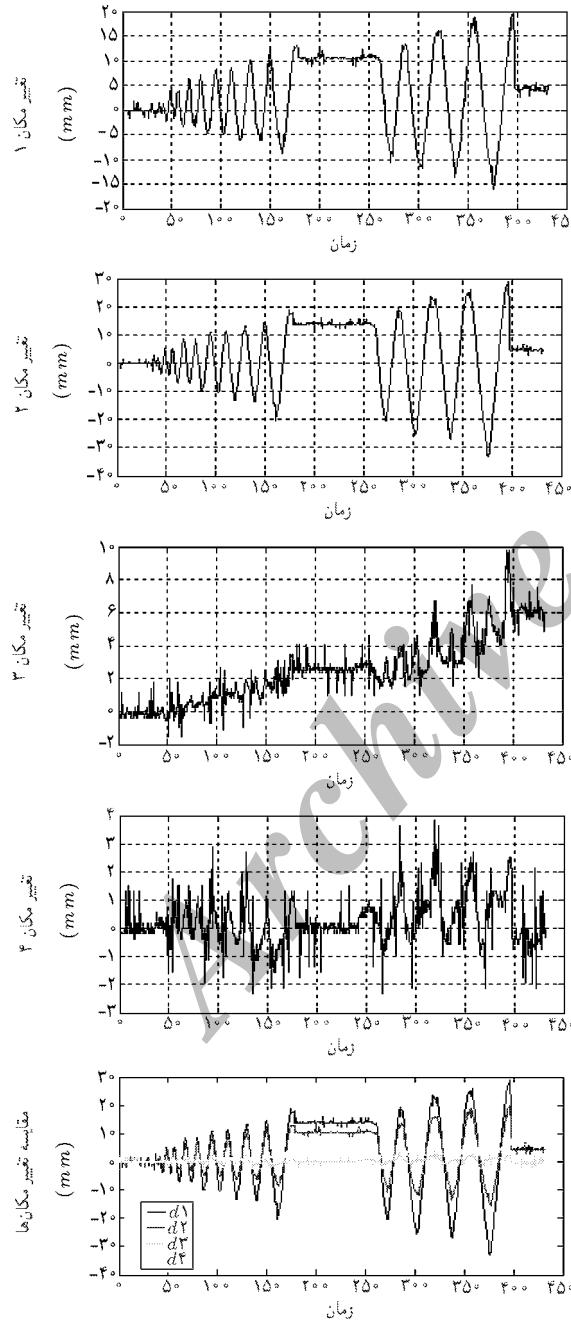
شکل ۵. منحنی‌های مربوط به تغییر مکان‌سنج‌ها.

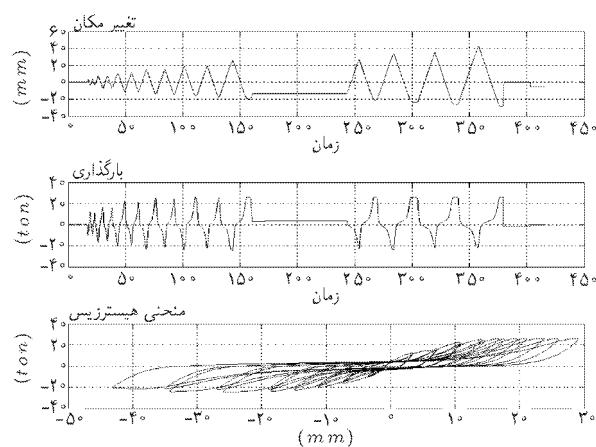
۳.۱.۲. تفسیر نتایج
خروجی‌های دریافتی از تجهیزات اندازه‌گیری مورد بررسی قرار گرفت و تبدیل به منحنی شد (شکل ۴) و مقادیر جایه‌جایی و بارگذاری جک در منحنی‌های جداگانه ترسیم شد. سپس مقادیر تغییر مکان - بار با یکدیگر ترکیب و منحنی هیستوزیس ترسیم شد. سرعت بارگذاری 35° mm/s و حداکثر تغییر مکان 44 میلی‌متر در مدت زمان 44 میلی‌ثانیه به ثبت رسیده است. ملاحظه می‌شود که نیرو بعد از آغاز تا 26 تن تقریباً ثابت ماند. به علت وقفه‌یی که در انتهای بار فشاری به قاب صورت گرفته این نمودار بریدگی‌هایی در نوک دارد و حرکت دیوار و قاب در جهت افقی باعث تغییر شکل منحنی‌های بارگذاری شده است. یکی دیگر از اطلاعات ثبت شده مربوط به تغییر مکان‌سنج‌های نصب شده است که منحنی‌ها و ترکیب آنها در شکل ۵ نشان داده شده است. همان‌طور که ملاحظه می‌شود حداکثر تغییر مکان مربوط به CDP-۲ 34 میلی‌متر است؛ البته CDP-۱ نیز تغییر شکل مشابه CDP-۲ با حداکثر جایه‌جایی 20 میلی‌متر را ثبت کرده است و کمترین تغییر مکان مربوط به CDP-۴ است که مربوط به تغییر مکان خارج از صفحه و برای $-3\text{--}3$ میلی‌متر در هر طرف است و CDP-۳ که تغییر مکان تیر را نشان می‌دهد حداکثر 10 میلی‌متر تغییر مکان داشته است که نشان می‌دهد نیروی فشاری رو به بالا

شکل ۴. منحنی اطلاعات خروجی جک.

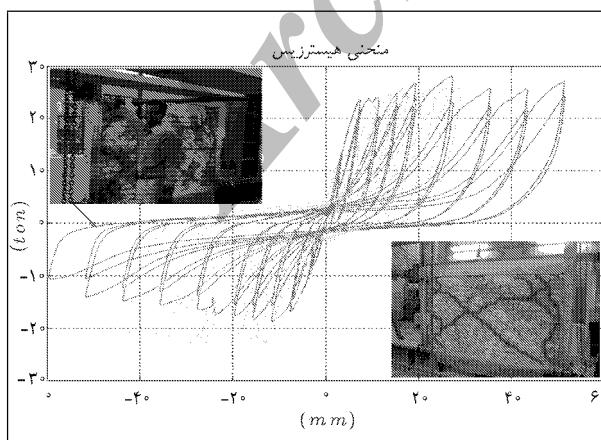
پس از انجام آزمایشات و به دست آوردن خروجی هر آزمایش، نتایج حاصل از آنها مورد مقایسه قرار گرفت. مقایسه‌ی منحنی هیسترزیس دو آزمایش در شکل ۱۸ ملاحظه می‌شود.

شکل ۱۸. مقایسه‌ی منحنی هیسترزیس دو آزمایش؛ (الف) قاب فولادی به همراه میان قاب مصالح بنایی؛ (ب) قاب فولادی به همراه طرح بهسازی میان قاب صدمه دیده در الف.

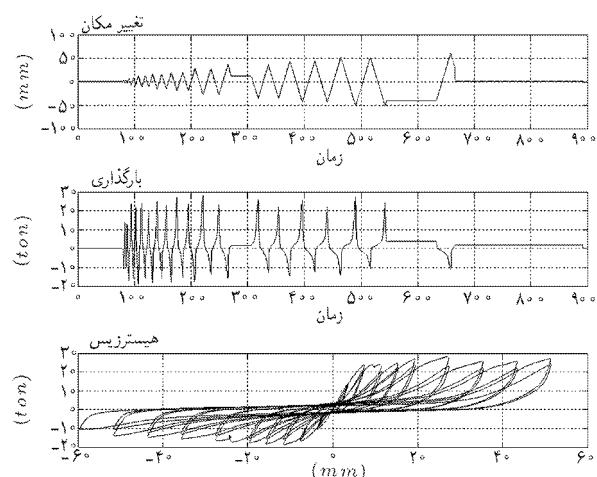
خروجی‌های دریافتی از تجهیزات اندازه‌گیری مورد بررسی قرار گرفت (شکل ۱۶) و تبدیل به منحنی شد؛ مقادیر جایه‌جایی و بارگذاری جک در منحنی‌های جداگانه ترسیم شده است. سپس مقادیر تغییر مکان - بار با یکدیگر ترکیب و منحنی هیستوژیس ترسیم شد. سرعت بارگذاری 4mm/s و حداکثر تغییر مکان 52 میلی‌متر در مدت زمان 470 ثانیه به ثبت رسیده است. حداکثر نیروی فشاری برابر 28 تن در چرخه‌ی ۱۱ و حداکثر نیروکششی برابر $18/8\text{ تن}$ در چرخه‌ی ۵ به وجود آمده است. تأثیر شکست نبشی در اتصال ۱ و کمانش ستون در اتصال ۳ و اثر آن در جایه‌جایی دیوار را می‌توان در منحنی‌های به دست آمده مشاهده کرد.

همان‌طور که ملاحظه می‌شود، حداکثر تغییر مکان مربوط به CDP-۲ با 23 میلی‌متر در فشار است. البته ۱ CDP نیز تغییر

شکل ۱۶. منحنی اطلاعات خروجی جک.

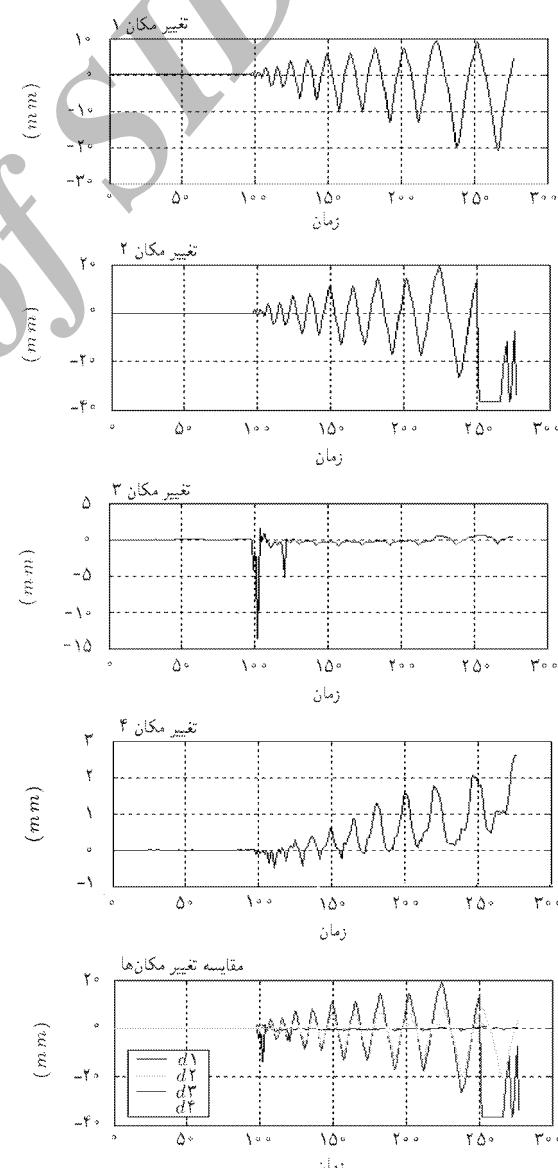
شکل مشابه CDP-۲ با حداکثر جابه‌جایی ۲۵ میلی‌متر را ثبت کرده است و کمترین تغییر مکان مربوط به CDP-۴ است که مربوط به تغییر مکان خارج از صفحه برابر ۱ میلی‌متر جابه‌جایی ماندگار دارد. ملاحظه می‌شود که دیوار حدود ۱ میلی‌متر جابه‌جایی ماندگار دارد. نیروی فشاری رو به بالا از طرف دیوار به تیر وارد شده است که توسط CDP-۳ ثبت شده است، مجموع منحنی‌های تغییر مکان روزی یک نودار نیز ارائه شده است.

دیگر اطلاعات ثبت شده مربوط به تغییر مکان سنج‌ها است که منحنی‌ها و ترکیب آنها در شکل ۱۷ نشان داده شده است.

شکل ۱۷. منحنی‌های مربوط به تغییر مکان سنج‌ها.
