## بررسی برخی از بندهای مبحث هشتم مقررات ملی ساختمان ایران در یک بنای قدیمی در زلزله سال ۱۳۸۵ بروجرد

## سیزدهمین کنفرانس ملی شهرسازی، معماری، عمران و محیط زیست

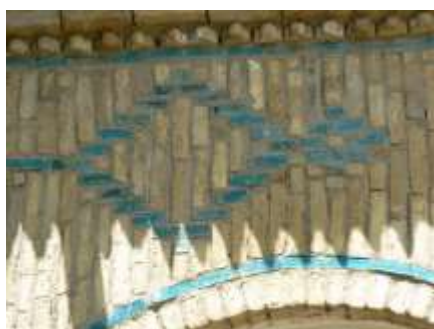
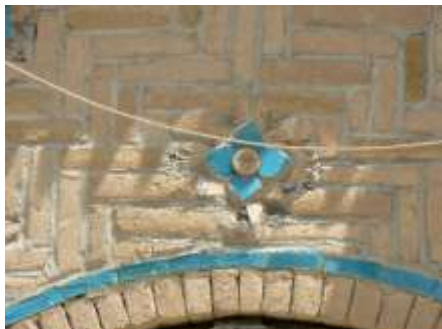
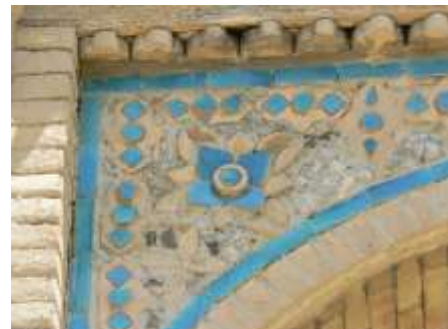
شکل ۱۲: انواع مختلف نمای استفاده شده در ساختمان؛ الف) نمای سرستون، نمای بالای ساختمان و بالای دیوار محوطه، نمای سرستون و بالای پنجره، د) نمای کاشی کاری موجود
