# بررسی اتصال زمین روتور ژنراتور واحد ۳ نیروگاه بخار بندرعباس

شرکت مدیریت تولید برق هرمزگان

## چکیده

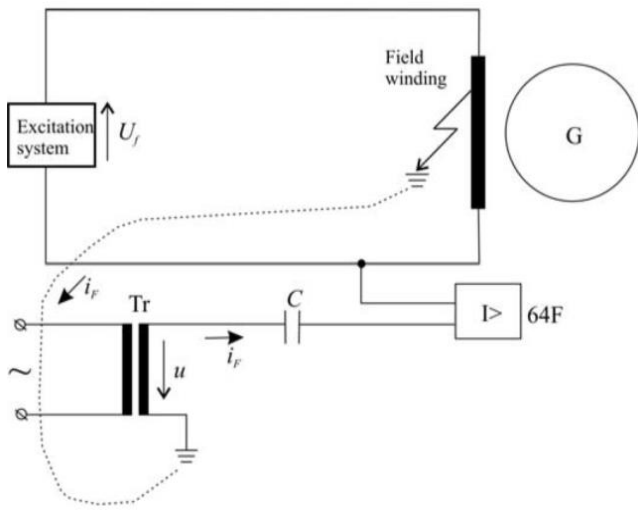
شکل ۲: شماتیک کلی حفاظت اتصال زمین روتور ژنراتور با روش تزریق ac<sup>۱</sup>.

روش مورد استفاده برای حفاظت اتصال زمین روتور ژنراتور واحدهای ۱، ۲ و ۴، موسوم به روش تزریق ac<sup>۱</sup> است. در این روش یک منبع ولتاژ ac از طریق خازن‌های کوپلینگ به سیم‌پیچ تحریک متصل می‌شود. خازن‌های کوپلینگ در موقع اتصال کوتاه علاوه بر اینکه مانع عبور جریان dc از رله می‌شود، تا حدی میزان جریان اتصالی را نیز محدود می‌کند. این رله‌ها برخلاف رله اتصال زمین روتور ژنراتور واحد ۳ که از نوع پتانسیومتری است، نقطه کور ندارد و ۱۰۰٪ سیم‌پیچی روتور را در شرایط اتصال کوتاه حفاظت می‌کند.

همانطور که در شکل ۲ دیده می‌شود، با وقوع اولین اتصالی در سیم‌پیچ تحریک، جریان از رله اتصال زمین عبور کرده و با توجه

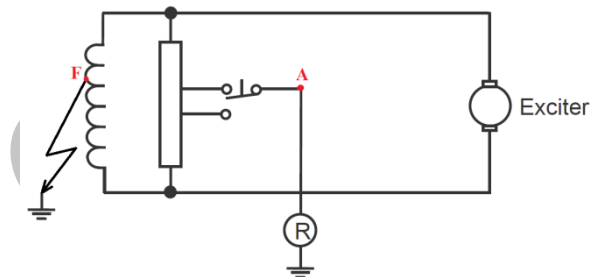
شکل ۱: شماتیک کلی حفاظت اتصال زمین روتور ژنراتور با روش پتانسیومتری.

وارد آمدن این خسارت‌ها خطا تشخیص داده شده و رفع گردد. کمیت اندازه‌گیری توسط رله‌های اتصال زمین روتور ژنراتور می‌تواند ولتاژ، جریان و یا مقاومت باشد. روش استفاده شده برای حفاظت اتصال زمین روتور ژنراتور واحد ۳، روش پتانسیومتری است. با توجه به شکل ۱ با وقوع اتصال کوتاه در نقطه F، اختلاف پتانسیل ایجاد شده میان نقاط A و F باعث عبور جریان از رله می‌شود. در این روش، بخشی از سیم‌پیچی روتور در هنگام اتصالی، بسته به اینکه پتانسیومتر در چه مقداری تنظیم شده باشد، حفاظت نمی‌شود و به اصطلاح رله دارای "نقطه کور" است؛ برای حل این مشکل می‌توان مقدار تنظیمی پتانسیومتر را به صورت دستی یا اتوماتیک تغییر داد. پتانسیومتر مربوط به رله اتصال زمین روتور واحد ۳ نیروگاه، قابلیت تنظیم به صورت دستی را داراست و به صورت پیش‌فرض در مقدار ۵۰٪ تنظیم شده است و بنابراین چنانچه اتصالی در محدوده وسط سیم‌پیچی روتور اتفاق بیفتد، رله قادر به تشخیص آن نخواهد بود.

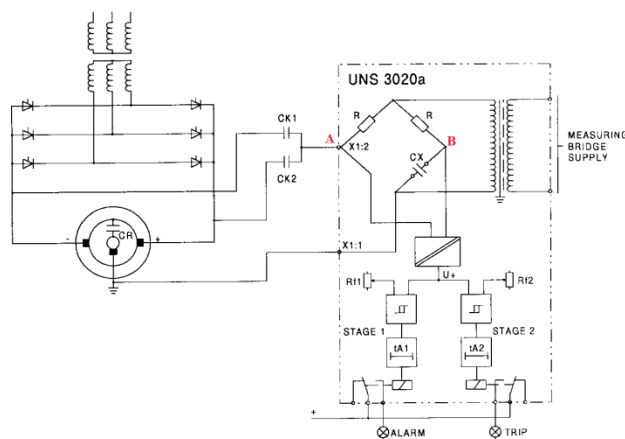
شکل ۳: دیاگرام شماتیک رله UNS 3020a-Z [۲].

رله مورد استفاده برای حفاظت اتصال زمین روتور ژنراتور واحدهای ۱ و ۲، از نوع UNS3020a-Z شرکت ABB است که در اتاقک سیستم تحریک قرار گرفته است. این رله دارای دو مرحله عملکردی آلارم و تریپ است. در شکل ۳، دیاگرام شماتیک رله مشاهده می‌شود.

این رله با استفاده از یک پل وستون<sup>۲</sup>، میزان انحراف مقاومت عایقی و ظرفیت خازنی بین سیم‌پیچ و محور روتور را با شرایط نرمال (تعادل پل)، مقایسه می‌کند؛ بدین ترتیب که اگر در اثر اتصال کوتاه سیم‌پیچی روتور و یا تغییر مقدار CR، تعادل پل از بین برود و ولتاژ بین دو نقطه A و B از مقدار تنظیمی رله بیشتر شود، فرمان آلارم و یا تریپ صادر می‌شود.

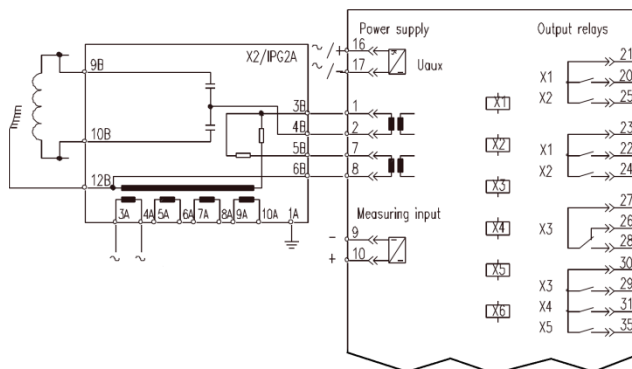
شکل ۴: دیاگرام شماتیک رله MX3IPG2A [۳].

رله مورد استفاده برای حفاظت اتصال زمین روتور ژنراتور واحد ۴، از نوع MX3IPG2A شرکت Alstom است که آن هم در اتافک سیستم تحریک قرار گرفته و دارای دو مرحله عملکردی آلارم و تریپ است. این رله نسبت ولتاژ به جریان تزریقی (R) را محاسبه کرده و چنانچه این مقاومت از مقدار تنظیمی رله کمتر باشد، با توجه به اندازه آن، موجب عملکرد رله در مرحله آلارم و یا تریپ می‌شود. در شکل ۴، دیاگرام شماتیک رله مشاهده می‌شود.

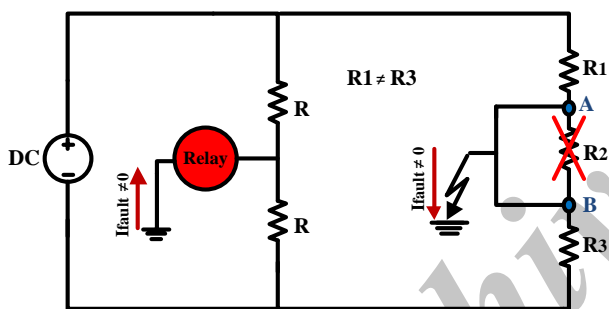
شکل ۱۱: شرایط عملکرد رله اتصال زمین در اتصالی همزمان از دو نقطه.

با توجه به اینکه اتصالی در بیش از یک نقطه اتفاق افتاده است، رله تنها در صورتی نمی توانسته عمل کند که اولاً اتصالی ها به طور همزمان اتفاق افتاده باشد و ثانیاً اتصالی ها در محل هایی از سیم پیچ به صورتی رخ دهد که مطابق شکل ۱۰، مقاومت های  $R_1$  و  $R_3$  مساوی باشند و در نتیجه محل اتصالی جزء نقطه کور رله به حساب آید. ولی نمودار شکل ۶، نشان می دهد که جریان در سیستم تحریک به طور آنی افزایش نیافته است و افزایش جریان به صورت تدریجی بوده است و این نشان می دهد که اتصالی ها به صورت کاملاً همزمان و کاملاً متقارن اتفاق نیفتاده است؛ بدین ترتیب شرایط عملکرد رله به میزان زیادی فراهم بوده است.

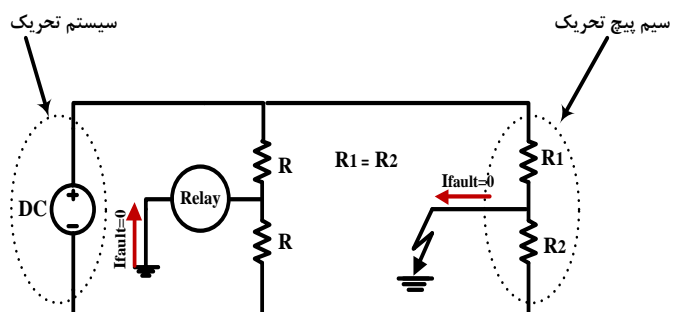
شکل ۸: شرایط عدم عملکرد رله اتصال زمین در اتصالی از یک نقطه.

در اشکال ۸ تا ۱۱، شرایط عملکرد و عدم عملکرد رله اتصال زمین روتور برای اتصالی از یک نقطه و دو نقطه نشان داده شده است. چون ولتاژ سیستم تحریک مطابق شکل ۶، قبل از تریپ واحد تقریباً ثابت بوده است با یک منبع ولتاژ ثابت DC مدل شده است.
