## بررسی علل سایش ساقه شیر کنار گذر توربین فشار ضعیف نیروگاه توس و ارائه راهکار بهینه

### چکیده

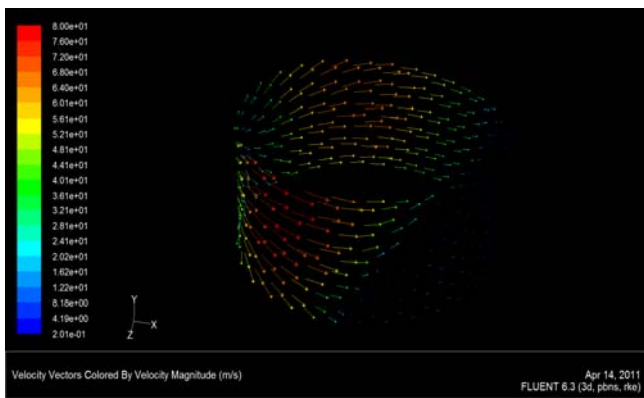
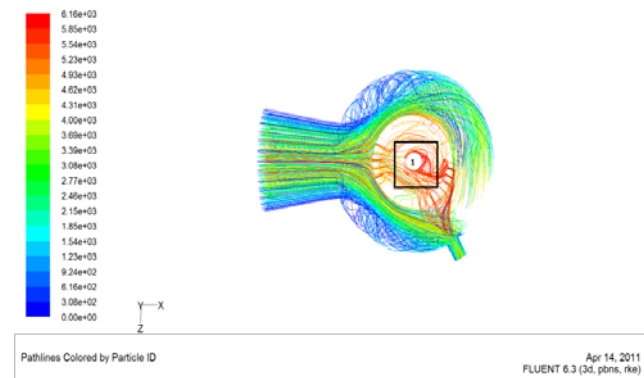
شکل ۷- توزیع خطوط و بردارهای سرعت بر روی استم

با مقایسه تصویر سایش با مسیر جریان حاصل از تحلیل (ناحیه مشخص شده در شکل ۸) می توان انطباق مسیر جریان های پرسرعت [1] را با قوس سایش ایجاد شده روی ساقه مشاهده نمود.

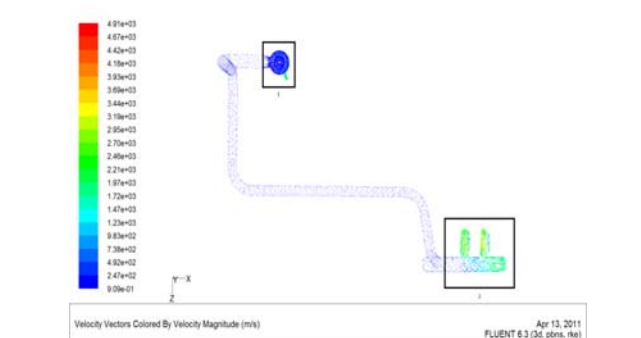
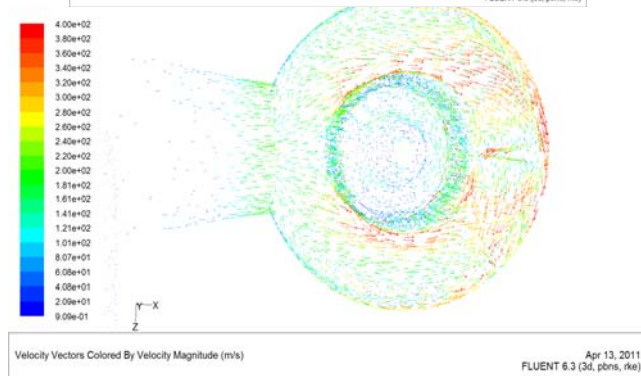
شکل ۶- بردار سرعت در مسیر و شیر

حداقل سرعت	حداکثر سرعت
$0.2005958 \text{ m/s}$	$2881.357 \text{ m/s}$
