بررسی علت شکست پره روتور کمپرسور توربین گازی ۳۲ مگاواتی به کمک شواهد میدانی و مطالعات میکروسکوپی

رامین وطندوست^{۱۲} علیرضا ترابی^{۳،۴}

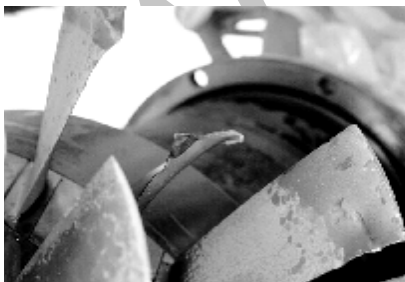
شکل (۶): شواهد به جا مانده از شکست پره مرحله اول کمپرسور گزارش شده در مرجع [۶].

تلاش های بسیاری برای یافتن گزارش های حوادثی با شواهد مشابه با حادثه کنونی صورت پذیرفت. خوشبختانه، یک مورد حادثه در مرجع [۶] یافت شد که شواهد به جا مانده از آن بسیار مشابه با شواهد حادثه کنونی است. شکل (۶) نمایی از پره شکسته مرحله اول کمپرسور یک نوع توربین گازی صنعتی را نشان می دهد [۶]. همانطور که در این شکل ملاحظه می شود، محل شکستگی پره با محل شکستگی پره مورد مطالعه در این حادثه بسیار مشابه بوده و ضمناً، خمیدگی سایر پره ها نیز به وضوح مشاهده می شود.

در مرجع [۶] به وضوح تصریح شده است که ناپایداری جریان هوا در کمپرسور از نوع سرج بوده است که ابتدا به ساکن موجب وارد شدن نیروی زیاد به پره ها و ایجاد خمیدگی در آنها شده است. خمیدگی پره ها موجب بهم ریختگی جریان عبوری از آنها شده و اغتشاش جریان در اطراف پره های خمیده موجب لرزش شدید آنها شده است. در مورد پره شکسته مرحله اول، فرکانس بسیار بالای لرزش پره با یکی از فرکانس های طبیعی پره برابر شده و موجب شکست آن در اثر خستگی دور بالا شده است [۶]. در مرجع [۶]، سطح شکست پره کمپرسور با استفاده از میکروسکوپ الکترونی روبشی^۵ مورد مطالعه قرار گرفته است. تصاویر ثبت شده از سطح شکست، به وضوح نشان دهنده ردپای پدیده خستگی در پره می باشد.
