## بررسی وضعیت سازه های هیدرولیکی شبکه آبیاری زهکشی دز (مطالعه موردی سد انحرافی دز)

**کلمات کلیدی:** شبکه آبیاری زهکشی دز، سازه هیدرولیکی، بند انحرافی دز.

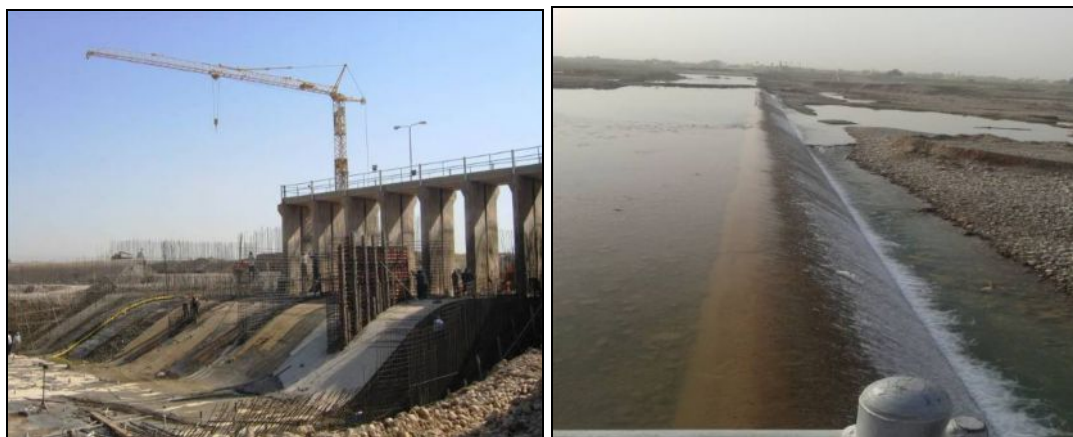
شکل (۴) سرریز بند انحرافی دز

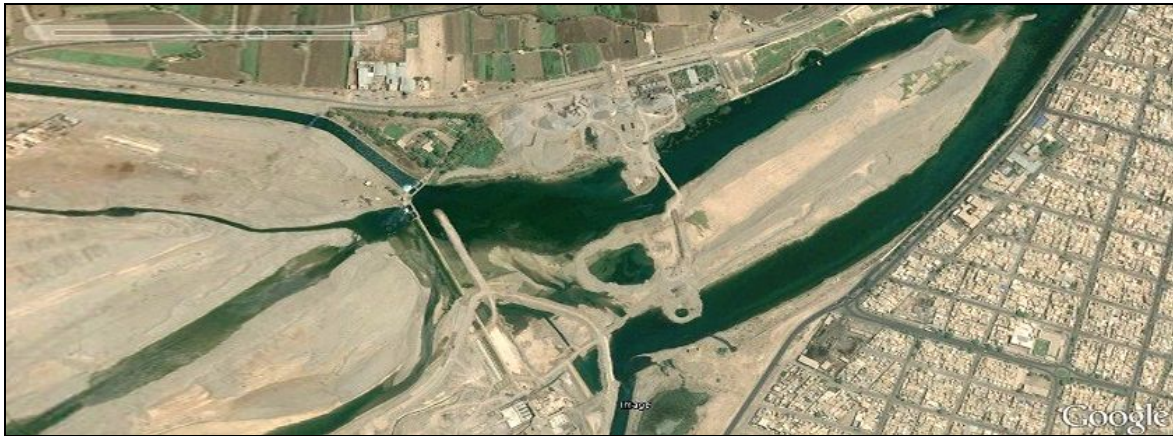
شکل (۵) بند انحرافی دز و تقسیم آب به کانال های آبیاری شرق و غرب

علاوه بر آن عملیات ساحل سازی و نیز احداث خیابان ساحلی و تکیه گاههای شناور در زمان جنگ تحمیلی مقطع رودخانه را متغییر و عمق بستر را افزایش داده است. تجمع مصالح شنی (باریستر) در بیش از ۳۰۰ متر طول میانی سد انحرافی در وجه بالادست و رویش علف هرز چند ساله و درختان بید بر آنها، انحراف جریان سیلاب را بخصوص در دبی های بالا تا ۴۰۰۰ متر مکعب در ثانیه متوجه دریچه های تخلیه سد انحرافی نموده است. صدمه وارده بر دریچه های تخلیه ساحل راست که شامل تخریب لایه رویی پوشش بتن تا حد خروج کلی شبکه میل گرد، در سرتاسر حوضچه آرامش، سقوط دیواره چپ هدایت کننده جریان و نیز فرسایش سنگ چین سمت راست در این سازه تاکنون بازسازی نگردیده است. در ساحل چپ سد انحرافی، حوضچه آرامش و بلوکهای ضربه گیر آن و حتی نشیمنگاه دریچه های کشویی که بدلیل پدیده های چرخش آب Vortex و کاویتاسیون کاملا صدمه پذیر شده بود مجدداً بازسازی گردید و همزمان با اجرای عملیات بازسازی بهره برداری و انتقال آب در شبکه آبیاری بدون وقفه انجام شده است.
