ارزیابی ناحیه عیب ناشی از ضربه در کامپوزیت پایه پلیمری تقویت شده با الیاف کربن با دو روش رادیوگرافی و آزمون فراصوتی روبش C

Impact Area Assessment in the Carbon Fiber Reinforced Polymer Composite using Radiography and Ultrasonic C-scan testing methods

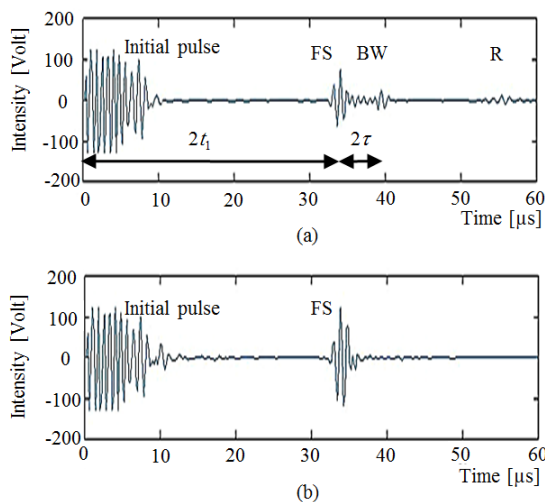
Fig. 4 obtained signal from figure 3 set-up for: a- impacted areas, b- intact areas

شکل 4 سیگنال‌های به‌دست‌آمده از شکل 3 برای الف- ناحیه عیب، ب- ناحیه سالم

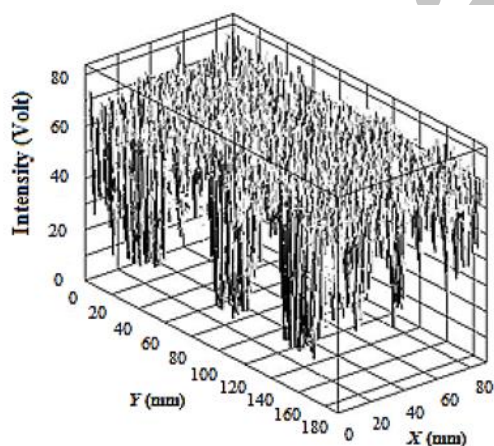
Fig. 8 3D ultrasonic C-scan of sample by Ultrasonic C-scan and ImageJ software.

شکل 8 تصویر روبش C سه بعدی از نمونه با استفاده از روش روبش C و نرم افزار ایمج جی
