# بررسی رفتار الکتروشیمیایی و خوردگی فولاد زنگ نزن 316L در فرآیند سولفیران

## پژوهشنفت

در این مقاله رفتار خوردگی فولاد زنگ نزن 316L در محلول فرآیند سولفیران به طریق آزمایشگاهی و پایلوتی مورد ارزیابی قرار گرفت. از روش‌های الکتروشیمیایی شامل منحنی‌های تافل، منحنی‌های پلاریزاسیون چرخه‌ای و اسپکتروسکوپی امپدانس (EIS) در بررسی‌های آزمایشگاهی استفاده شد. آزمایش‌ها در محدوده دمایی  $45-55^{\circ}C$  انجام شد. بررسی‌های آزمایشگاهی نشان داد نرخ خوردگی آلیاژ فولادهای زنگ نزن SS316L کمتر از 1mpy در محیط سولفیران است. همچنین علاوه بر خوردگی یکنواخت احتمال حفره‌زایی فولاد زنگ نزن SS316L در محیط سولفیران به مقدار کمی وجود دارد. برای ارزیابی پایلوتی خوردگی آلیاژ مذکور از روش کاهش وزن استفاده شد. نتایج حاصل با یافته‌های آزمایشگاهی مطابقت داشت. علاوه بر این ارزیابی‌های متالوگرافی و آنالیز سطح با استفاده از روش‌های SEM، XRD و XRF انجام شد. نتایج بررسی‌های ریزساختاری خوردگی SS316L نشان داد، علی‌رغم ساختار پر از آخال (ذرات کاربیدی کشیده شده و قرار گرفته در جهت نورد)، آلیاژ مذکور از مقاومت به خوردگی خوبی در محیط سولفیران برخوردار است و تنها مقدار بسیار جزیی خوردگی با مورفولوژی یکنواخت بر روی سطوح نمونه‌ها مشاهده شد.

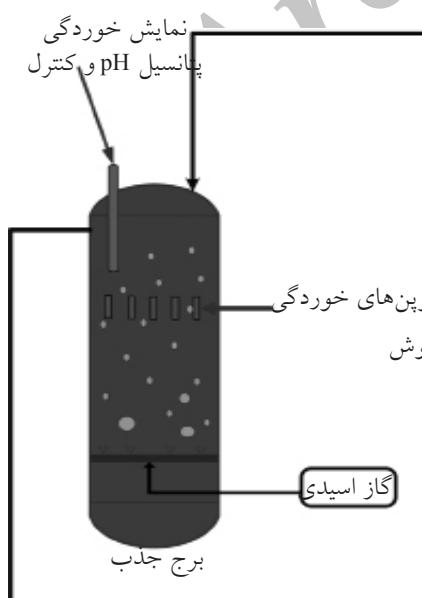
شکل ۲- شماتیک پایلوت شیشه‌ای

محلول کاتالیست به عنوان الکتروولیت در آزمایش‌ها به کار گرفته شد. گاز  $\text{CO}_2/\text{H}_2\text{S}$  به نسبت تقریبی  $\text{CO}_2/(\text{H}_2\text{S}) = 80/20$ ٪ باهم مخلوط شده و در طول آزمایش‌ها به سیستم الکتروشیمی دمیده شد. برای تنظیم دما از یک حمام آبی (LAUDA) استفاده گردید. آزمایش‌های در یک سل استاندارد (ASTM G5) و در محیط ساکن انجام شد و اثر چرخش محلول در تست‌های پایلوتی مورد بررسی قرار گرفت. برای بررسی‌های پایلوتی از پایلوت شیشه‌ای استفاده گردید که شماتیک آن در شکل ۲ رسم شده است. شکل موجود حاوی دو ستون شیشه‌ای جذب و اکسیداسیون می‌باشد.

گاز اسیدی حاوی ۳۵٪ سولفیدهیدروژن و ۶۵٪ دی‌اسیدکربن از پایین وارد برج جذب می‌شود و با محلول کاتالیست ورودی از بالای برج جذب تماس پیدا کرده و عمل جذب سولفید هیدروژن صورت می‌گیرد. سرعت ۲/۵ lit/min گاز اسیدی ۱ lit/hr و محلول کاتالیست تنظیم گردید. با استفاده از یک المان حرارتی، دمای محلول در طول آزمایش  $42 \pm 2^{\circ}\text{C}$  تنظیم شد. جهت کنترل سرعت ورود گاز از pH متر استفاده شد به طوری که pH در محدوده  $2/۵ \pm ۰/۱$  در طول آزمایش ثبت گردید. مدت زمان آزمایش حدود ۱۹۰ ساعت بود.

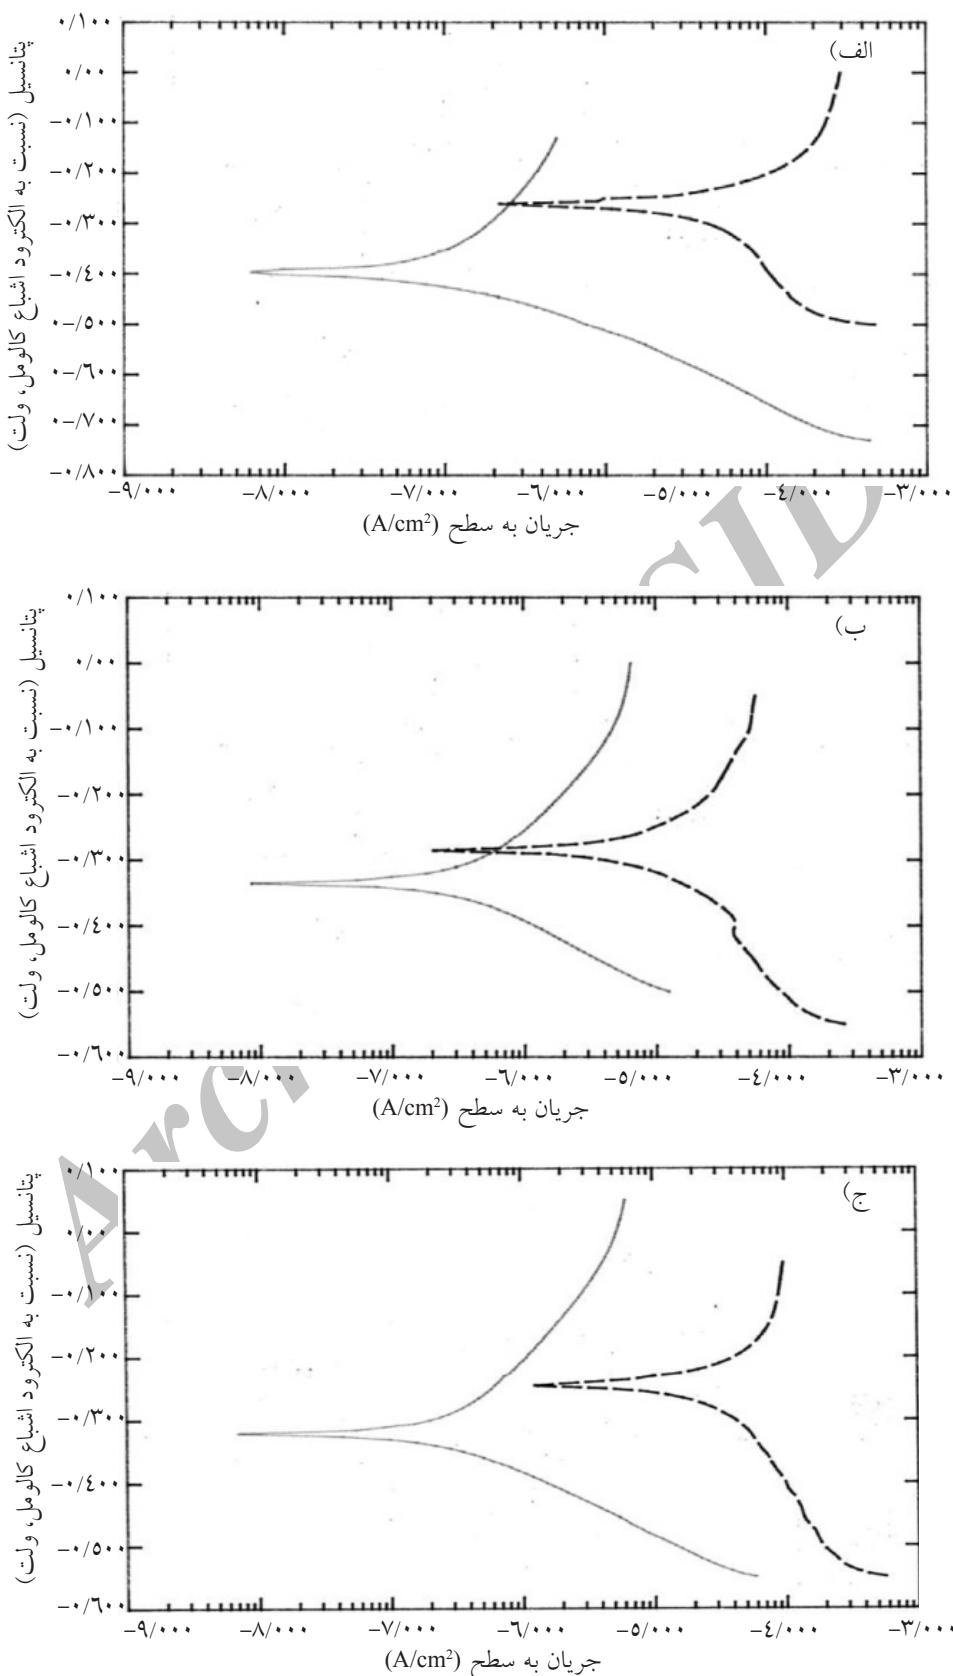
شکل ۳- منحنی های پلاریزاسیون آلیاژ S.S 316L در محیط کاتالیست هوادهی شده (منحنی تو پر) و محیط حاوی  $\text{CO}_2/\text{H}_2\text{S}$  (منحنی نقطه چین) در دماهای (الف)  $35^{\circ}\text{C}$ ، (ب)  $40^{\circ}\text{C}$  و (ج)  $45^{\circ}\text{C}$

در شکل ۳ منحنی‌های پلاریزاسیون در محیط کاتالیست هوادهی شده و محیط حاوی  $\text{CO}_2/\text{H}_2\text{S}$  در دماهای مختلف رسم شده است که آنالیز منحنی‌ها در جدول ۲ ارائه گردیده است. به نظر می‌رسد با افزایش دما، سیستمیک تشکیل لایه‌های سولفیدی در سطح افزایش یافته و تا حدودی از سرعت خوردگی در محیط  $\text{CO}_2/\text{H}_2\text{S}$  می‌کاهد. مقایسه منحنی‌های هوادهی شده و سولفیدی نشان می‌دهد حضور  $\text{H}_2\text{S}$ ، دانسیته جریان شاخه آندی و کاتدی را افزایش می‌دهد. در شکل ۳ منحنی‌های نقطه‌چین، محیط حاوی  $\text{CO}_2/\text{H}_2\text{S}$  و منحنی‌های توپر، محیط هوادهی شده

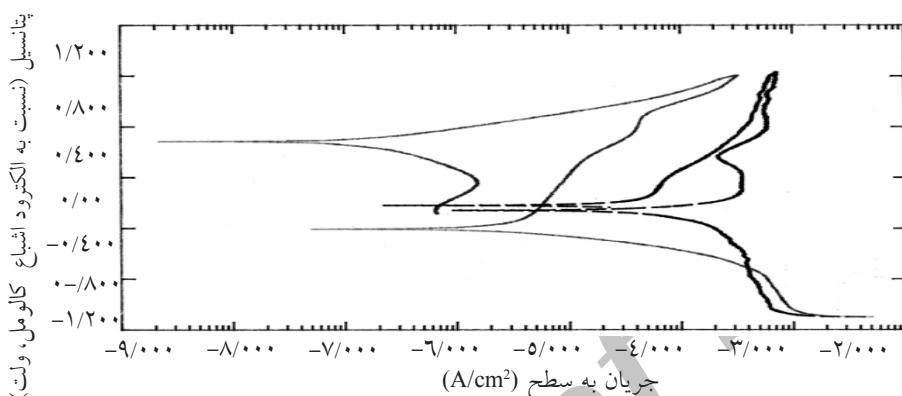
شکل ۴- منحنی های پلاریزاسیون چرخه ای آلیاژ S.S.316L در دمای ۴۵ °C برای محیط هوادهی شده و محیط حاوی CO<sub>2</sub>/H<sub>2</sub>S

با توجه به احتمال حفره‌زایی<sup>۱</sup> آلیاژ S.S 316L در محیط کاتالیست، منحنی‌های پلاریزاسیون چرخه‌ای در دمای  $45^{\circ}\text{C}$  در شکل ۴ رسم شده است. همان‌گونه که مشاهده می‌شود در دو منطقه، میزان شدت جریان در منحنی‌های رفت تقریباً ثابت می‌ماند که دلیل بر تشکیل فیلم بر روی سطح آلیاژ S.S 316L می‌باشد. با توجه به اینکه براساس پارامترهای جدول ۳، میزان شدت جریان این فیلم (فیلم روئین) بزرگ‌تر از شدت جریان خوردگی ( $I_{\text{corr}}$ ) می‌باشد، بنابراین فیلم تشکیل شده که عمدتاً مکیناوایت ( $\text{Fe}_3\text{S}_8$ ) است، نقش محافظتی ندارد و فیلم مذکور به صورت یکنواخت روی سطح تشکیل نمی‌شود. از طرف دیگر با توجه به رفتار هسترزیس منفی منحنی‌ها، احتمال حفره‌زایی این آلیاژ در محیط سولفیران بسیار ضعیف می‌باشد [۸ و ۹].

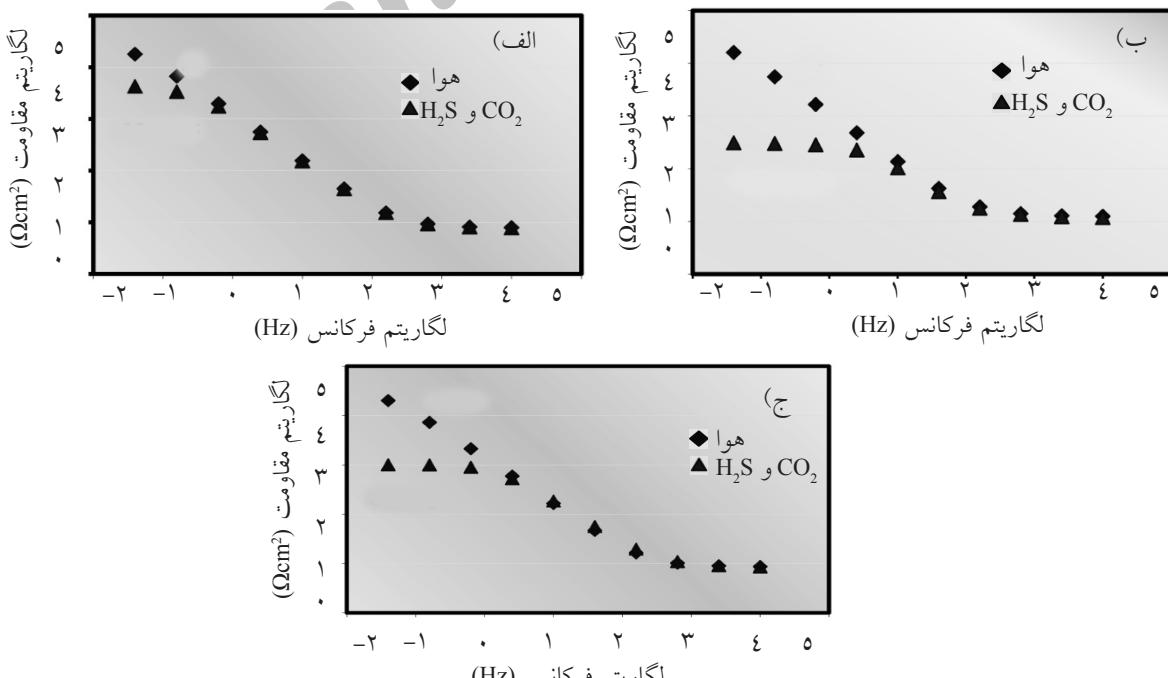
شکل ۵- منحنی های امپدانس آلیاژ S.S.316L در محیط هوادهی و محیط حاوی CO<sub>2</sub>/H<sub>2</sub>S کاتالیست در دماهای (الف) ۳۵ °C (ب) ۴۰ °C (ج) ۴۵ °C

علاوه بر این، از روش اسپکتروسکوپی اپدنس نیز برای بررسی سرعت و مکانیسم سیستم الکتروشیمیایی استفاده شد. در شکل ۵ منحنی‌های Bode حاصل در دو محیط شد. ذکر شده در دماهای مختلف برای آلیاژ S.S.316L نشان داده شده است. براساس منحنی‌های ارائه شده، در حضور  $\text{CO}_2/\text{H}_2\text{S}$  مقاومت پلاریزاسیون سیستم الکتروشیمیایی کم می‌شود که نشان‌دهنده افزایش سرعت خوردگی می‌باشد. نتایج حاصل از بررسی‌های EIS کاملاً با نتایج حاصل از رسم منحنی‌های پلاریزاسیون مطابقت دارد.

در مرحله دوم اثر ظرفیت خازنی در فرکانس‌های پایین ظاهر می‌شود که مربوط به حضور خلل و فرج در فیلم سولفیدی می‌باشد [۱۰-۱۷]. مطالعه حاضر نیز این فرضیه را تقویت می‌نماید. البته بیشتر منحنی‌ها وجود یک ثابت زمانی در مدار معادل را نشان می‌دهند که به نظر می‌رسد با توجه به عدم تشکیل کامل فیلم مذکور، نمی‌توان با دو ثابت زمانی مدل‌سازی را انجام داد. شبیه‌سازی منحنی‌های امپدانس منجر به مدار ارائه شده در شکل ۶ گردید.

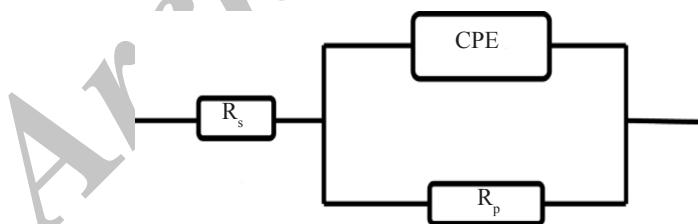
شکل ۶- مدار معادل حاصل از شبیه‌سازی محیط کاتالیست ساکن هوادهی شده و محیط حاوی  $\text{CO}_2/\text{H}_2\text{S}$  برای آلیاژ S.S 316L

نتایج حاصل از آنالیز منحنی‌های امپدانس در جدول ۴ ارائه شده است. بر اساس این جدول، مقاومت پلاریزاسیون محیط ترش نسبت به محیط هوادهی شده کمتر است که به مفهوم افزایش نرخ خوردنگی در محیط ترش می‌باشد. با توجه به مقدار  $n$  رفتار CPE نزدیک به رفتار خازنی است که تغییرات آن در محیط‌های مورد مطالعه بسیار کم می‌باشد. همان‌گونه که ملاحظه می‌شود، تغییرات CPE در محیط حاوی  $\text{CO}_2/\text{H}_2\text{S}$  بیشتر از محیط هوادهی است. در این محیط مقدار CPE با افزایش دما کم می‌شود که می‌توان دلیل آن را به کاهش ضخامت لایه‌های سولفیدی نسبت داد. آنالیز رسوبات تشکیل شده در روی آلیاژ S.S 316L درستون هوادهی با روش XRD نشان داد این رسوبات دارای عنصر

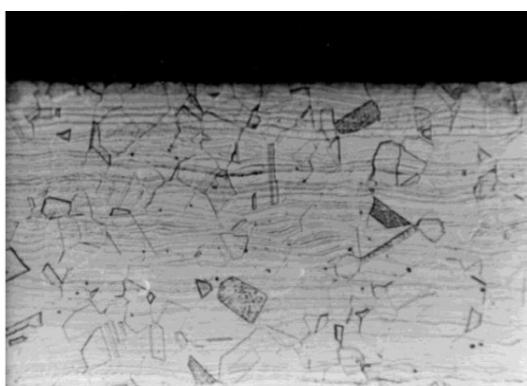
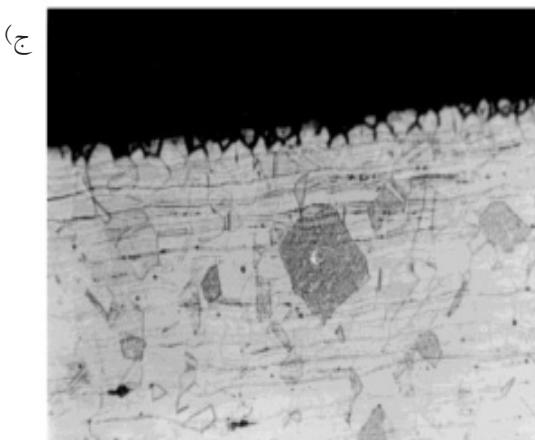
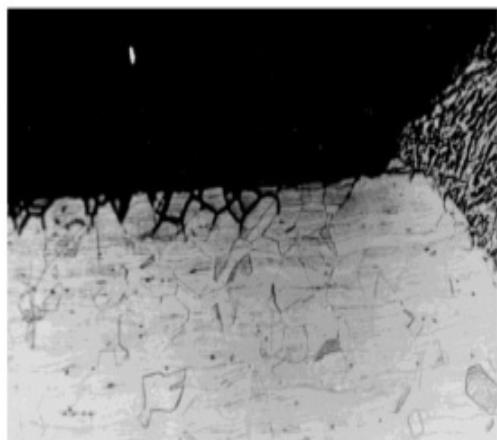
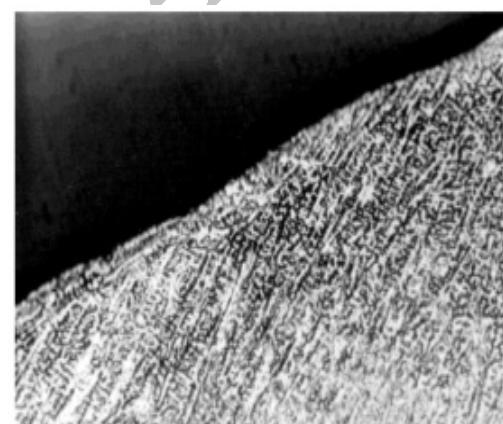
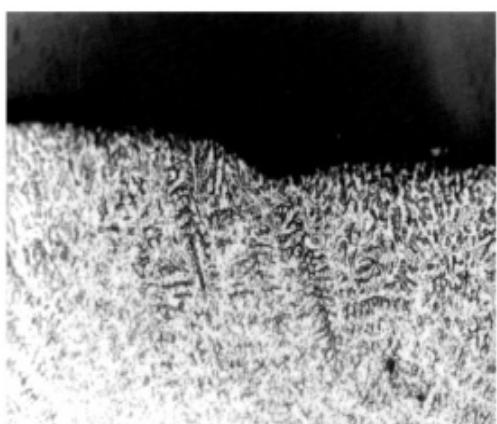
شکل ۷- تصاویر ریزساختار نمونه‌های فولاد زنگ نزن نوع 316L قبل از نصب نمونه‌ها در محیط خورنده (نمونه سالم و کارنکرده). (الف)- فلز پایه (x ۲۰۰)، (ب)- ناحیه HAZ با جوش (x ۲۰۰)، (ج)- نصل مشترک ناحیه HAZ با جوش (x ۲۰۰)، (د)- کناره گرده جوش (x ۲۰۰)، (ه)- نوک گرده جوش (x ۲۰۰)

خوردگی متوسط آلیاژ مذکور کمتر از ۱ mpy است. تصاویر ریزساختار نمونه‌های 316L مورد بررسی در شکل ۷ نشان داده شده است.

بوده و یک نوع عیب محسوب می‌شود. اگر چنین نمونه‌ای در یک محیط خورنده تحت تنش قرار گیرد، ممکن است از همین نواحی دچار ترک خوردگی و شکست گردد.

آثار نورد سنگین انجام شده به صورت تشکیل Stream Line و جهت‌گیری آخال‌های موجود در ساختار در راستای نورد، مشاهده می‌شود. بر این اساس، ساختار مذکور یک ریزساختار تمیز نبوده و مقدار زیادی آخال که احتملاً همان ذرات کاربیدی هستند و طی عملیات آنل انجالی حین ساخت آلیاژ نتوانسته‌اند در ریزساختار حل شوند، مشاهده می‌شود. علاوه بر این در مرزدانه‌ها نیز بعضی ذرات کاربیدی وجود دارد که نشان می‌دهد ساختار نمونه تا حدودی حساس شده<sup>۱</sup> می‌باشد. همچنین در گذر از سمت فلز پایه به سمت گرده، جوش شیارهای سطحی به شکل خوردگی مرزدانه‌ای در سطح نمونه مشاهده می‌شود (شکل ۷-ب و ۷-ج). این شیارها ناشی از شرایط بد جوشکاری

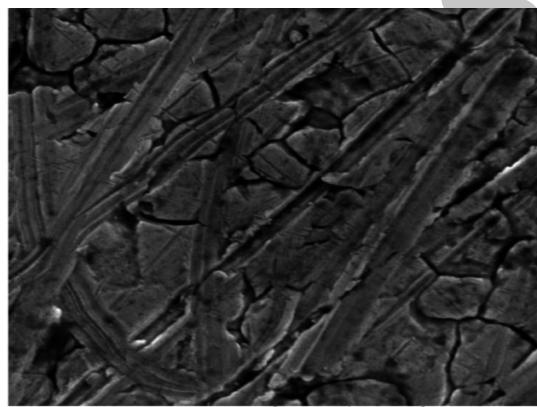
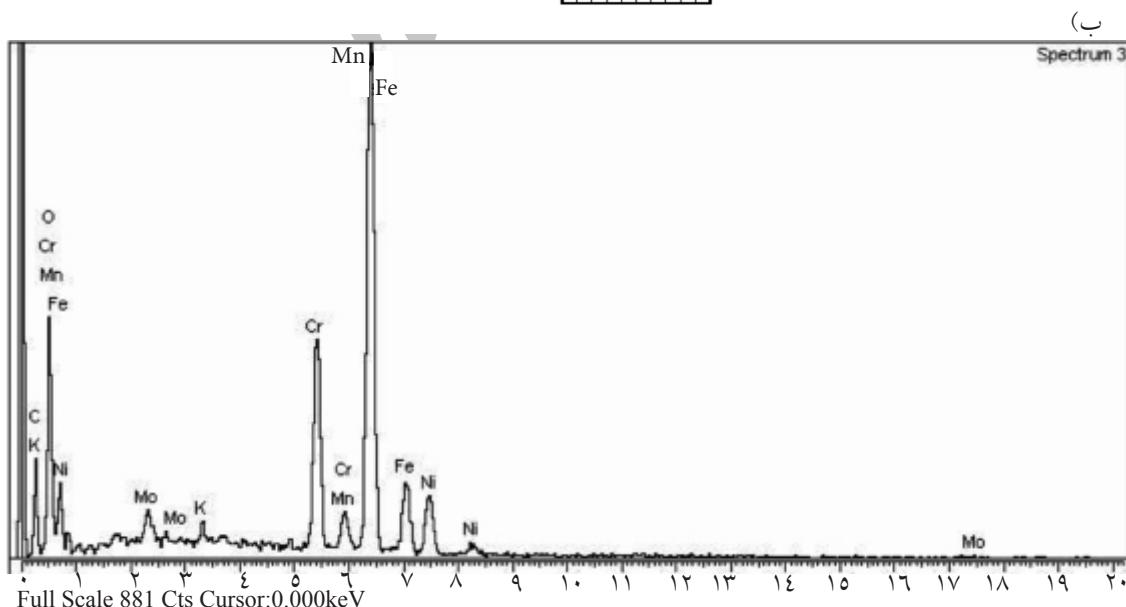
شکل ۸-(الف)- تصویر مورفولوژی محصولات خوردگی تشکیل شده بر روی ناحیه فلز پایه نمونه‌های ۳۱۶L قرار داده شده در ستون جذب به همراه (ب)- آنالیز ترکیب شیمیابی این محصولات

به منظور بررسی مورفولوژی<sup>۱</sup> خوردگی روی سطوح نمونه‌های قرار داده شده در ستون جذب، یکی از آنها در محلول اسید کلریدریک<sup>۲</sup> نرمال حاوی ماده ممانعت‌کننده هگزامتیل تترامین با روش اولتراسونیک، تمیز کاری سطحی شد، تا محصولات خوردگی ترسیب شده از سطوح پاک گردد. سپس به وسیله میکروسکوپ الکترونی رویشی<sup>۳</sup> از مورفولوژی سطوح خورده شده، عکس برداری شد. تصاویر حاصل در شکل‌های ۸ و ۹ نشان داده شده است.

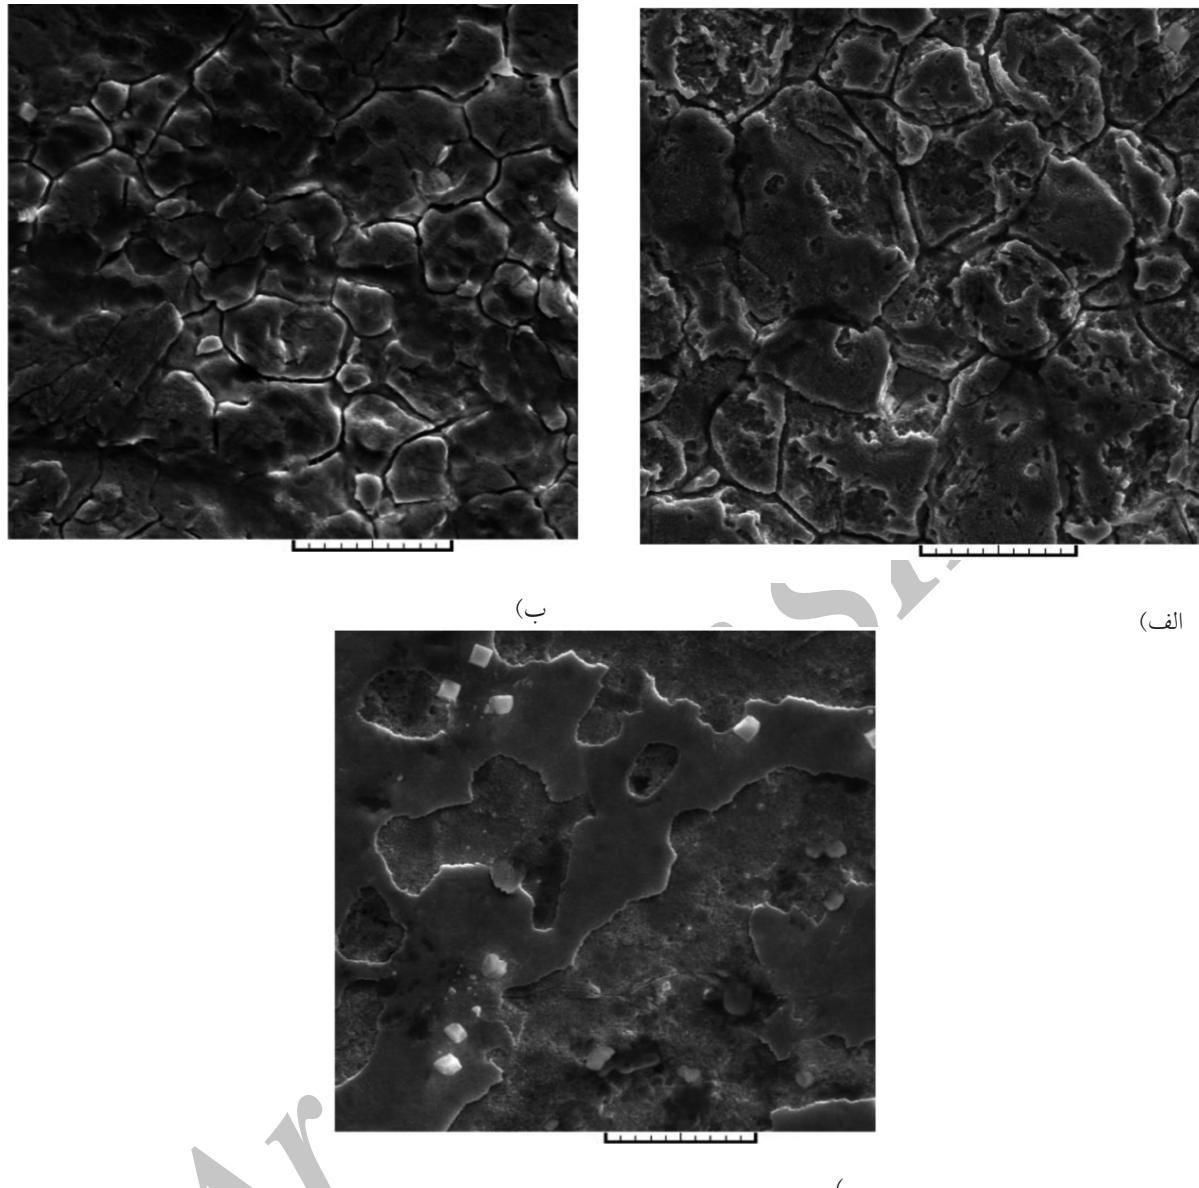
شکل ۹- تصاویر SEM از مورفولوژی (Topography) خوردگی حادث شده بر روی سطوح کوپن های L316 کار گذاشته شده در ستون جذب بعد از تمیز کاری محصولات خوردگی راسب شده از روی سطح. (الف)- فلز پایه، (ب)- ناحیه HAZ (ج)- ناحیه جوش (weld)

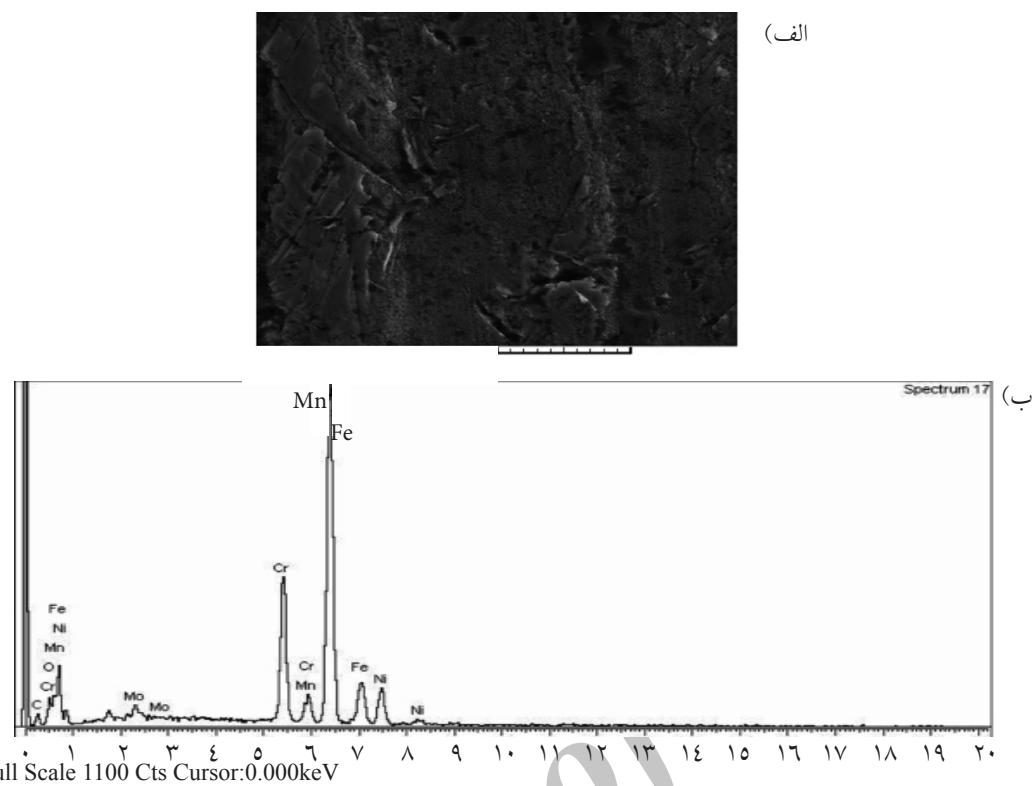
شکل ۱۰- (الف)- تصویر مورفولوژی محصولات خوردگی تشکیل شده در ناحیه فلز پایه کوین های ۳۱۶L قرار داده شده در ستون هوادهی به همراه، (ب)- آنالیز ترکیب شیمیایی این محصولات

همگام تر این تراویمین به صورت اولتراسونیکی تمیز کاری شد. تا محصولات خوردگی راسب شده روی سطح پاک گردد. تصاویر مربوطه در شکل های ۱۰ و ۱۱ رسم شده است. همان طور که ملاحظه می شود، به جز مقدار بسیار جزئی خوردگی یکنواخت، پدیده خاص دیگری در سطوح مذکور مشاهده نمی شود. ضمناً بررسی های SEM نیز نشان از قوع خوردگی یکنواخت اندک در سطح کوپن های قرار داده شده در ستون جذب و ستون هواده دارد.

همان گونه که ملاحظه می شود، لایه محافظ اکسید کروم (که در بعضی نواحی مقدار بسیار جزئی خوردگی داشته است) در تصویر مشاهده می گردد. به طوری که خوردگی را می توان، در مجموع بسیار جزئی و کم در نظر گرفت. در اینجا نیز ترکیب خورنده خاصی ملاحظه نمی گردد. به منظور بررسی مورفولوژی سطوح خورده شده، یکی از کوپن های L316L قرار داده شده در ستون هواده در محلول اسید کلریدریک ۶ نرمال حاوی ماده ممانعت کننده

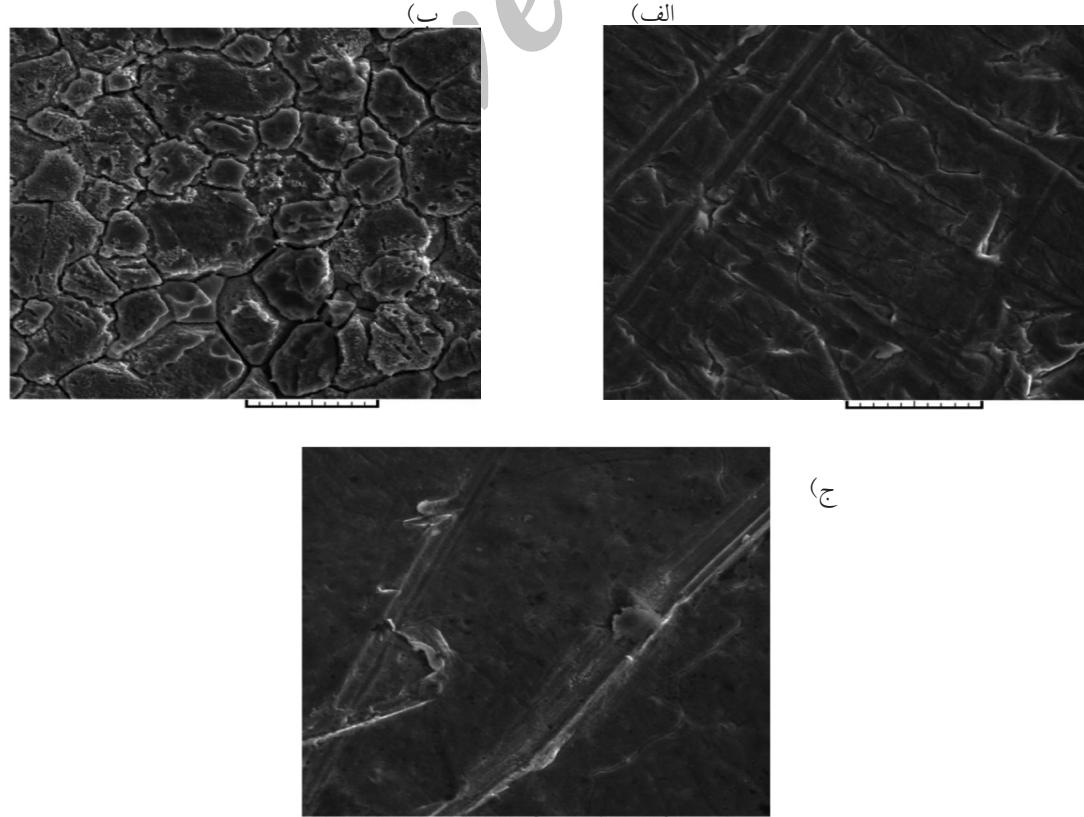
شکل ۱۱- تصاویر SEM از مورفولوژی (Topography) خوردگی حادث شده بر روی سطح کوین های ۳۱۶L کار گذانشته شده در ستون هوادهی بعد از تمیز کاری محصولات خوردگی راسب شده از روی سطح (الف)- فلز پایه، (ب)- ناحیه HAZ و (ج)- ناحیه جوش (weld)
