بررسی اثرات سیل مرداد ۱۳۸۰ شرق گلستان بر مورفولوژی رودخانه مادرسو

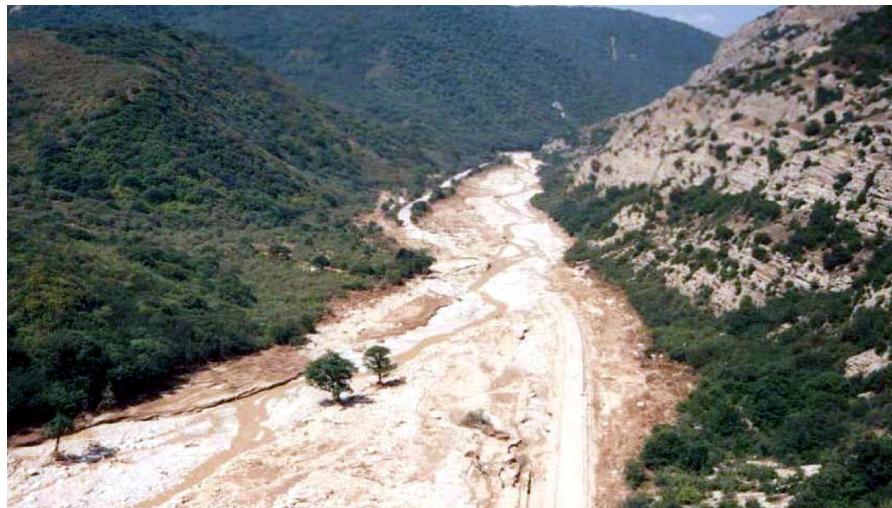
شکل ۱- مسیر عبور سیل در رود مادرسو در بخشی از پارک ملی گلستان (یک هفته پس از وقوع سیل در مرداد ۱۳۸۰).
