چکیده

راههای ارتباطی و جاده‌ها به عنوان شاهرگاه‌های حیاتی یک جامعه محسوب می‌گردند. به طوری که در صورت عدم توسعه و گسترش آن‌ها، حیات و توسعه اقتصادی و اجتماعی جامعه مختلف خواهد شد، ولی از طرف دیگر جاده‌سازی به عنوان یکی از عوامل تخریب عرصه‌های منابع طبیعی به شمار می‌آید، به گونه‌ای که امروزه این موضوع به عنوان یکی از معضلات اساسی حوضه‌های آبخیز مطرح می‌باشد. به‌منظور تعیین میزان تخریب عرصه منابع طبیعی در اثر جاده سازی و نشان دادن اهمیت موضوع، حوضه آبخیز بازفت در استان چهارمحال و بختیاری انتخاب و مساحت اراضی تخریب شده در اثر این فعالیت در آن اندازه‌گیری شد. برای این منظور طول کلیه جاده‌های موجود در این منطقه که در راستای اهداف گوناگون ساخته شده‌اند برداشت و همچنین عرض اراضی تخریب شده در طول مسیر در فواصل یک کیلومتری با استفاده از متر اندازه گیری گردید. با محاسبه حریم استاندارد جاده‌های اصلی و فرعی، میزان تخریب ناشی از ایجاد جاده شامل تخریب غیر قابل اجتناب و تخریب مازاد با توجه به عرض حریم استاندارد و حریم فعلی حاصل از ایجاد جاده محاسبه گردید. همچنین نقشه جاده‌های موجود با شبیه، جهت جغرافیایی، مناطق لغزش یافته، تشکیلات زمین شناسی و پوشش جنگلی منطقه تلفیق و اطلاعات لازم استخراج شد. بر اساس نتایج بدست آمده در مجموع ۶۶۱/۰۸ هکتار از عرصه منابع طبیعی در این حوضه در اثر جاده سازی تخریب گرد

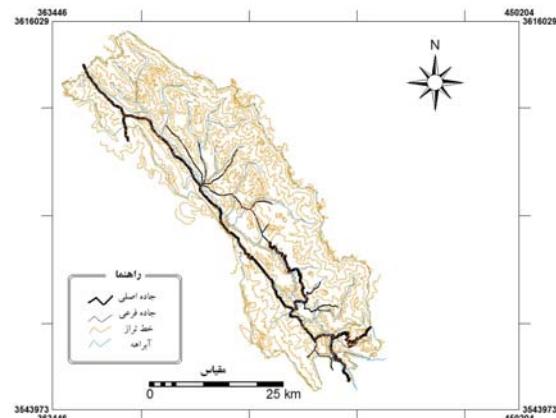
با استفاده از موقعیت جغرافیایی نقاط برداشت شده در طول جاده شامل طول، عرض و موقعیت پیچ‌ها و رقومی نمودن آن‌ها در محیط Ilwis، نقشه جاده و موقعیت آن در منطقه بازفت ترسیم گردید (شکل ۱). طول جاده اصلی 108500 متر و طول جاده‌های فرعی 70000 متر برآورد شده است.

شکل ۱- موقعیت و نقشه جاده در منطقه بازفت

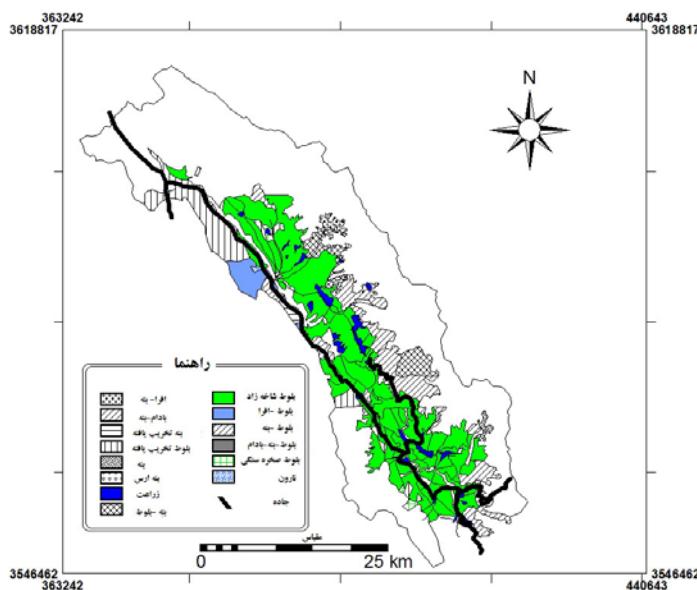
جاده‌های فرعی در مناطق حفاظتی (صخره سنگی) با پوشش بلوط و همچنین تیپ افرا - بلوط قرار گرفته است (شکل ۳).

شکل ۳ - تلفیق نقشه جاده با تیپولوژی جنگل

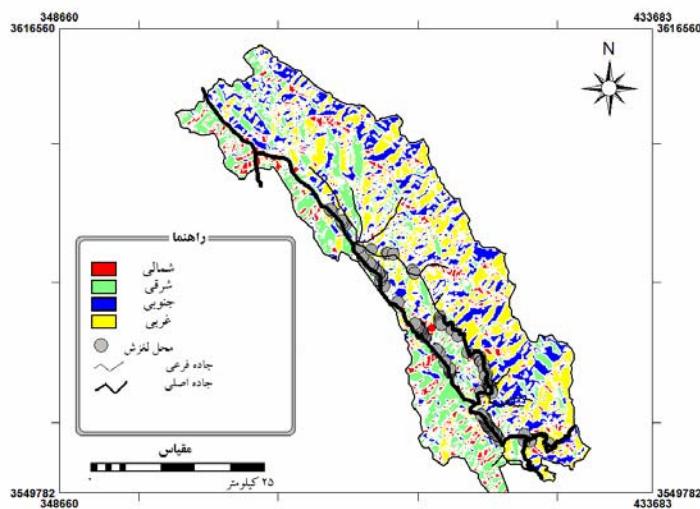
(جدول ۲) درجهات جنوبی قرار گرفته است.
در جاده‌های خاکی ۴۱۶۳۱ متر (معادل ۵۹/۵ درصد) طول
جاده در جهات جنوبی و غربی و کمترین طول جاده
به میزان ۱۲۹۷۷ متر در جهت شمالی قرار گرفته است.
بررسی وضعیت لغزش‌ها نشان می‌دهد که بیشترین میزان
لغزش به تعداد ۵۱ مورد در جهت غربی و کمترین آن به
میزان ۹ مورد در جهت شمالی به موقع پیوسته است

نظر به این که در جاده‌های جنگلی و خاکی جهت جغرافیایی یکی از عوامل مهم در احداث و نگهداری آنها محسوب می‌شود و با توجه به نقش جهت جغرافیایی در وقوع لغزش‌ها، نقشه جاده با نقشه جهت جغرافیایی و مکانهای لغزش یافته تلفیق گردید (شکل ۴). بررسی‌های انجام گرفته نشان می‌دهد که بیش از $\frac{63}{6}$ درصد طول جاده‌های اصلی (معادل ۶۹۰۱۳ متر) در جهات شرقی و شمالی و کمترین طول این جاده‌ها به میزان ۱۷۰۱۶ متر

شکل ۴- تلفیق نقشه جاده با جهت جغرافیایی و مناطق لغزش یافته
