Vol. 6(4), Winter 2020, 388 – 401

**Investigation of Flood Characteristics Due To** Dam Failure in the Narrow Section of The River

Miraki A., Bahrami J. and Amini A.

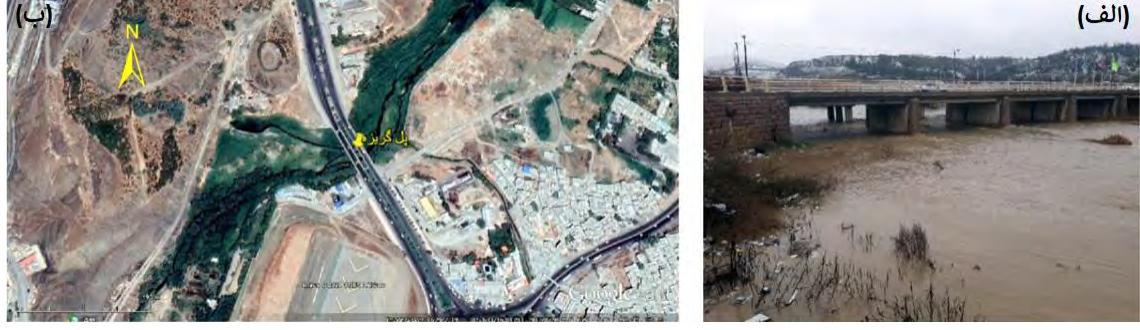
شکل ۲- نمایی از پل گریزه و اطراف آن: الف- تصویر محل پل و ب- تصویر هوایی از پل و اطراف آن Fig. 2 View of the Gerize bridge and its surroundings :a) Image of bridge location b) Aerial image of the bridge and its surroundings

نقطـه اوّل کـه دارای بـیشتـرین تنگشـدگی در مسـیر رودخانـه است، در ۲۳ km پاییندسـت سـد وحـدت قـرار دارد. ایـن مقطـع بـهدلیـل وجـود پـل گریـزه در آن، دارای عرض کمتـر نسبت بـه مسـیر طبیعـی رودخانـه میباشـد. در شـکل (۲) نمـایی از پـل گریـزه و موقعیـت آن نشـان دادهشـده است. پـل گریـزه بـه مختصـات جغرافیـایی بـه

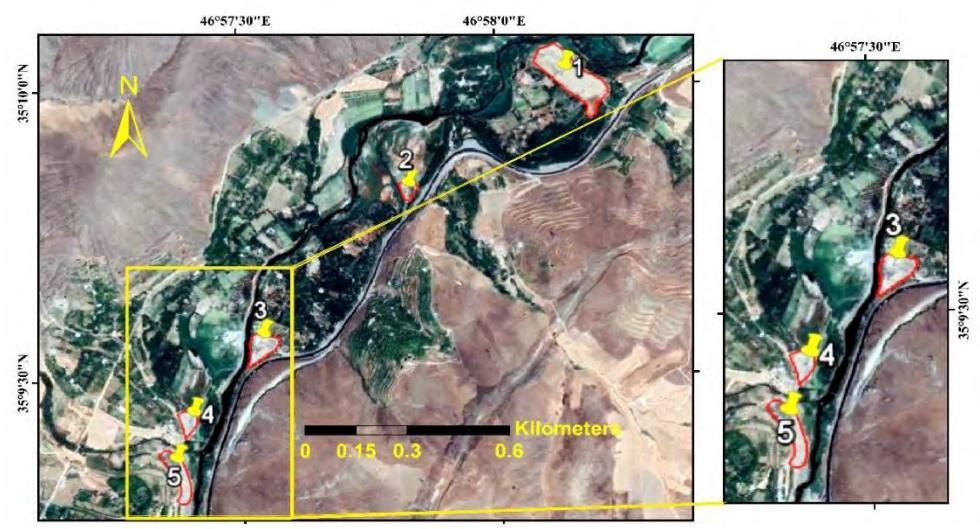
شکل ۳- محل خاکریزها در حریم رودخانه قشلاق Fig. 3 The location of the embankments in Gheshlagh river

کناره و میزان آبگذری رودخانه شده است. این خاکریزها در شدهاند. نمایی از محل این خاکریزها که از گوگل ارث پنج نقطه نزدیک به هم و در طول حدود Km ۲ انباشت تهیه شده است در شکل (۳) قابل مشاهده است.

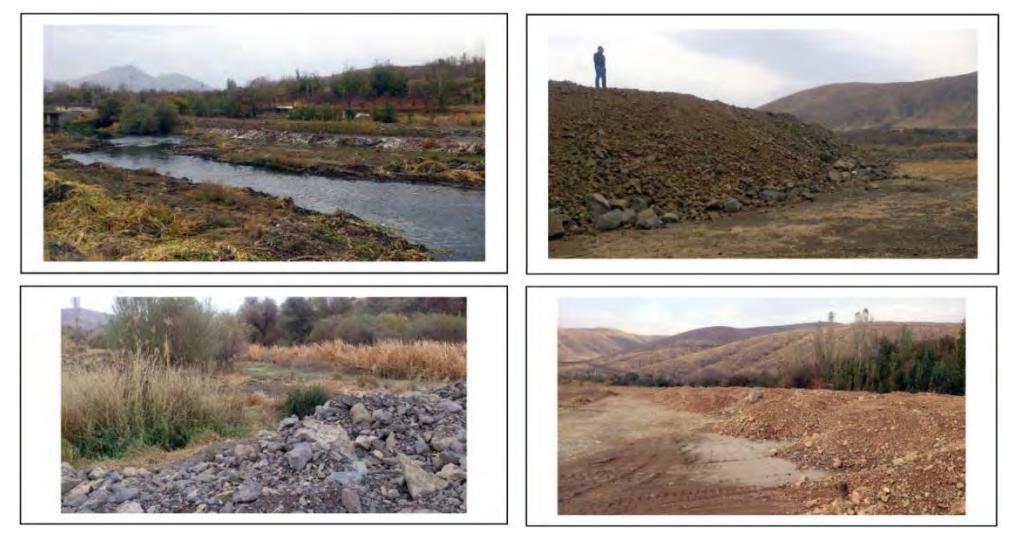
شکل ۴- خاکریزهای موجود در حریم رودخانه Fig. 4 Levee in river floodplain

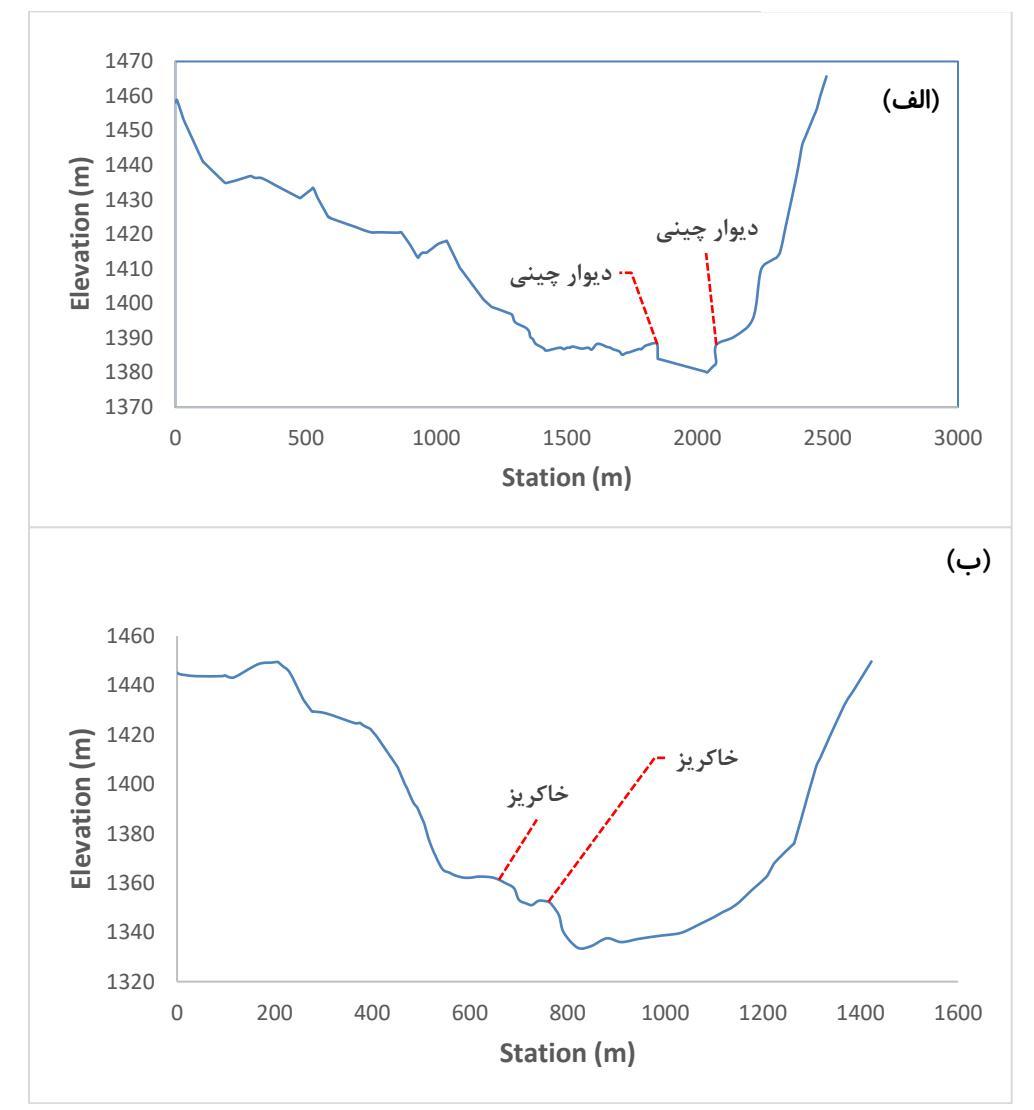
شکل ۵- مقاطع عرضي با بيشترين تنگشدگي بررسي شده در اين پژوهش در محل: الف) پل گريزه و ب) خاکريزها Fig. 5 The sections with the highest contraction examined in this study at locations: a) Gerize bridge and b) embankments

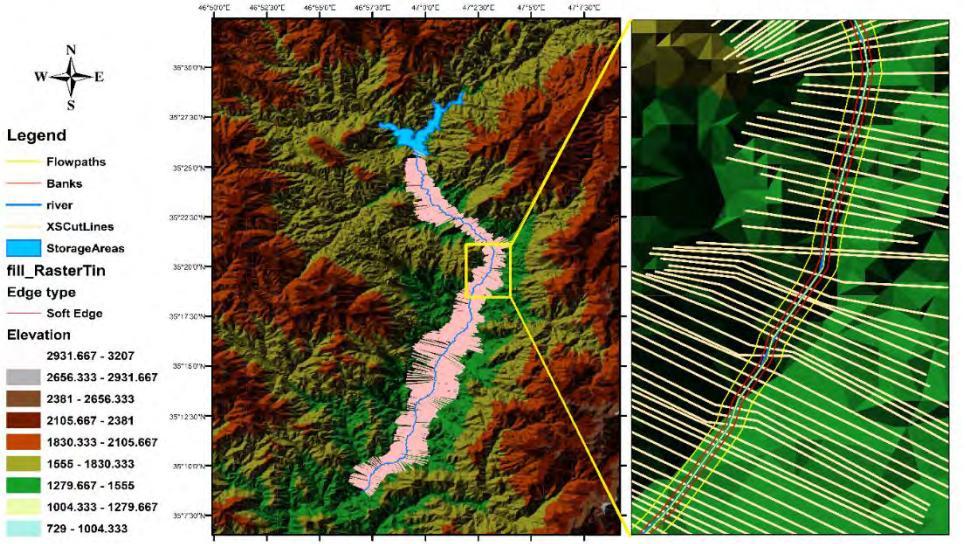
شکل ۶- نمونه ای از لایه های موردنیاز جهت ایجاد فایل هندسی Fig. 6 An example of Layers for creating geometric file

بررسی شد. در شکل (۶) نمایی از این لایهها نشان دادهشده

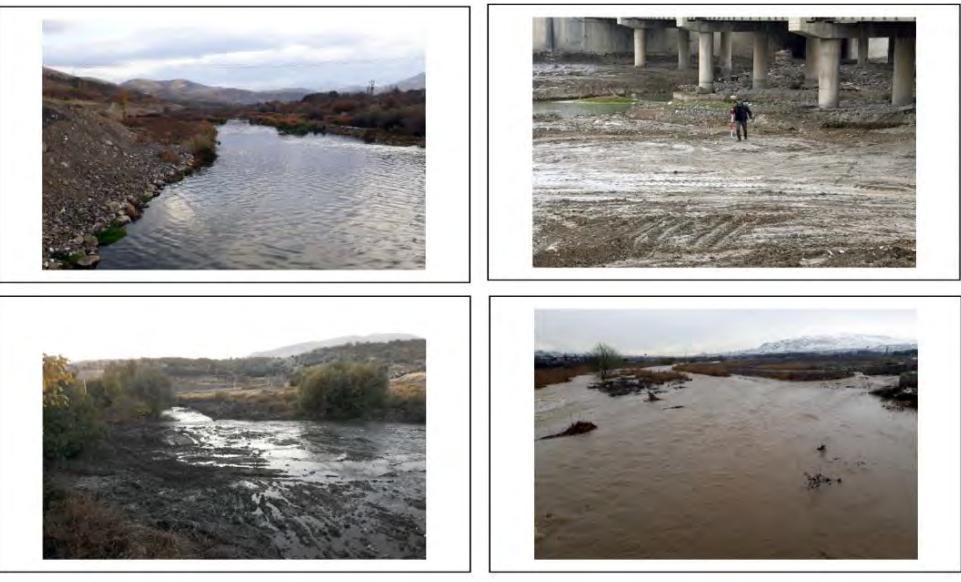
شکل ۲- پوشش گیاهی و وضعیت توپوگرافی مسیر موردمطالعه Fig. 7 Field observation of vegetation and topography of the waterways

مولتی فرکانس، برند HITARGET مدل V30 اندازه گیری، کنترل و اصلاح شدند. ضریب زبری (مانینگ) آبراههها با عملیات صحرایی اندازه گیری شد. به این صورت که با بازدیدهای کارشناسی از محل موردمطالعه اطلاعات میزان پوشش گیاهی، درجه پیچانرودی، کاربری اراضی، موانع موجود، تغییرات مقاطع عرضی و دانهبندی مواد تشکیل دهنده جداره آبراهه و سیلاب دشت جمع آوری و مسیر موردمطالعه از لحاظ یکنواختی پارامترهای فوق به ۲۱ ناحیه تقسیم شدند. نمونهای از اندازه گیریهای صحرایی و زون بندی مناطق در شکل (۷) آورده شد.

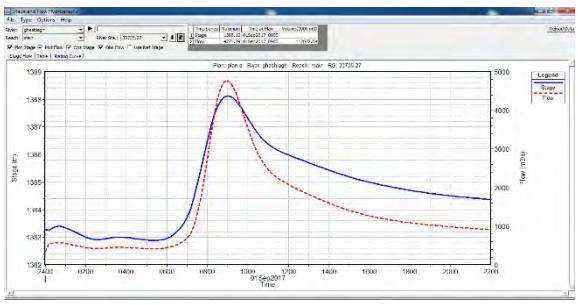
شکل ۸- نمودار دبی جریان و سطح آب در محل پل گریزه Fig. 8 Flow and water level diagrams at the Gerize bridge location

در این نواحی، تغییرات دبی اوج سیلابی و عمق آب نسبت به مقاطع قبل و بعد از آن موردبررسی قرار گرفت در شکل (۸) نمودار دبی جریان و سطح آب در محل پل گریزه نشان دادهشده است.

با توجه به شکل (۸) ارتفاع سیلاب در محل پل گریزه با گذشت hr از شروع شبیهسازی نوسان چندانی ندارد. پس از گذشت این زمان و با رسیدن سیلاب ناشی از شکست سد به این نقطه، دبی جریان و ارتفاع آب روندی صعودی را نشان میدهد. شکل (۸) نشان میدهد که دبی اوج سیلاب ناشی از شکست سد در محل پل برابر ۳<sup>3</sup>/s سیلاب است. حداکثر ارتفاع آب به ۱۳۸۸.۱۲ MASL میرسد. در این مقطع ارتفاع کف رودخانه ۱۳۸۸.۲۷ MASL میرسد. روند معودی دبی و عمق آب در این نقطه به حدود ۳ است و پس از آن و با

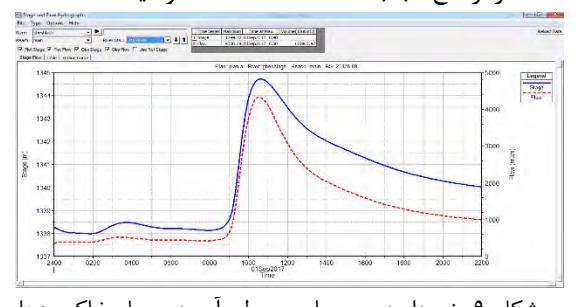
شکل ۹- نمودار دبی جریان و سطح آب در محل خاکریزها Fig. 9 Flow and water level diagrams at the embankments location

با توجه به نمودار شکل (۹)، با گذشت ۸ hr از آغاز شبیهسازی، سیلاب ناشی از شکست سد به محل خاکریزها میرسد و دبی و عمق جریان را بالا میبرد. روند افزایش عمق و دبی جریان ۸ hr ادامه و با گذشت موج سیلاب، روندی کاهشی را نشان میدهد. در مقاطع بالاتر از هر دو موانع و در ناحیهای که رودخانه دستنخورده است، دبی، عمق و سطح آب موردبررسی قرار گرفت. نتایج در شکل (۱۰) نشان دادهشده است.

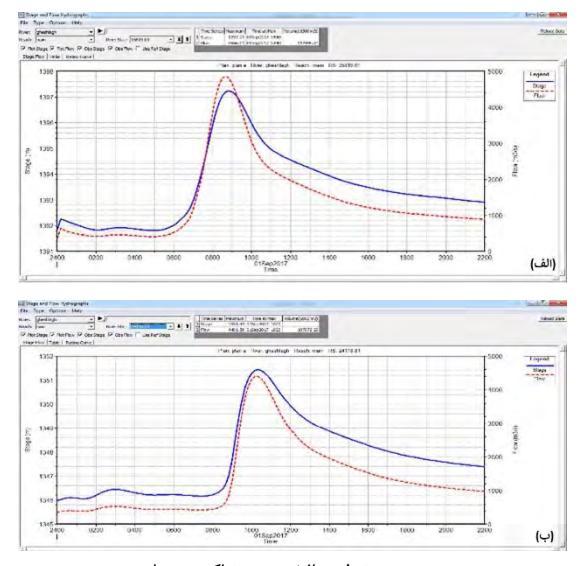
ب-مقطع بالادست خاکریزها b) upstream section of embankments شکل ۱۰-نمودار دبی جریان و سطح آب: الف- مقطع بالادست پل گریزہ ب- مقطع بالادست خاکریزها

Fig. 10 Flow and water level diagrams: a) upstream section of Gerize bridge and b) upstream section of embankments

دبی اوج سیلاب ناشی از شکست سد در مقطع بالادست پل گریزه که در شکل (۱۰– الف) آورده شده است، برابر ۳<sup>3</sup>/s ۱۳۹۷/۲۴ MASL است. حداکثر ارتفاع آب به MASL ۱۳۹۷/۲۴ میرسد. در این مقطع ارتفاع کف رودخانه ۷/۶۵ ۱۳۸۹/۶۵ میباشد؛ بنابراین، عمق آب در این نقطه به ۳ ۶/۶ میرسد. در شکل (۱۰– ب)، این نمودارها برای مقطع

بالادست خاکریزها، آورده شده است. در این مقطع دبی اوج سیلاب دارای مقدار بیش تری نسبت به محل خاکریزها بوده و معادل ۳3/۶ m<sup>3</sup>/۶ میباشد. همچنین عمق آب در این مقطع m ۹/۴ m است. این مقطع در محلی انتخاب شده است که خاکریزها بر روی آن بی تأثیر باشند.

با توجه به نمودارهای شکل (۱۰) در مقطع بالادست پل گریزه، زمان رسیدن به اوج نمودار ۳/۵ hr طول می کشد که این زمان برای مقطع بالادست خاکریزها حدود ۳/۵ hr است. در مقایسه این مقاطع با مقاطعی که در محل قرارگیری پل و خاکریزها قرار دارند میتوان نتیجه گرفت که زمان رسیدن به اوج در محل قرارگیری پل و خاکریزها کاهش یافت که با یافتههای پژوهش (2005) Liu et al. مطابقت دارد. پس از عبور جریان از محل پل و خاکریزها و با رسیدن سیلاب به مقاطع پاییندست، دبی اوج سیلاب و ارتفاع سطح آب موردبررسی قرار گرفت. نمودارهای بررسی شده مربوط به این مقاطع در شکل (۱۱) آورده شده است.

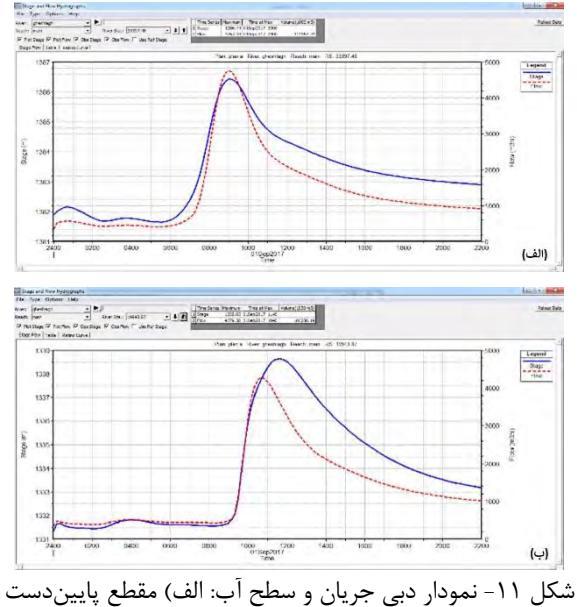
پل گریزه ب) مقطع پاییندست خاکریزها Fig. 11 Flow and water level diagrams: a) downstream section of Gerize bridge and b) downstream section of embankments

با توجه به شکل (۱۱- الف)، دبی اوج سیلاب ناشی از شکست سد در مقطع پاییندست پل گریزه برابر ۳<sup>3</sup>/s است. حداکثر ارتفاع آب به ۱۳۸۶/۴۳ MASL میرسد. در این مقطع ارتفاع کف رودخانه ۱۳۷۹/۵۶ MASL می اشد؛ بنابراین، عمق آب در این نقطه به ۳ ۶/۹ می رسد. بررسی مقطع واقع در پاییندست ناحیه دارای خاکریزی نشان داد

که عمق سیلاب ناشی از شکست سد وحدت پس از عبور از این ناحیه، کاهش مییابد. عمق سیلاب در این مقطع و در  $m^{3}/s$  بیشترین مقدار خود m // و دبی اوج سیلاب  $m^{3/s}$ این مقطع در شکل (۱۱– ب) قابل مشاهده است. با توجه با این مقطع در شکل (۱۱– ب) قابل مشاهده است. با توجه با این نتایج، پس از عبور آب از محل تنگشدگی رودخانه ناشی از پل و خاکریزها، سطح آب کاهشیافته و تأثیر تنگشدگی بر دبی اوج سیلاب همچنان مشهود است. عمق آب در مقایسه دو مقطع قبل و بعد از این نواحی، تفاوت زیادی دارند که نشاندهنده تأثیر تنگشدگی عرض رودخانه بر این مشخصهها میباشد. به علت کاهش سطح مقطع عبوری شکست سد افزایشیافته و تراز سطح آب بالا رفت که با نتایج پژوهش (2019) Areu et al. (2019، مطابقت دارد.
