ارزیابی شکستگی مغزهها و نمودارهای تصویری سازند سروک در میدان نفتی اهواز

سازند سروک بیشتر از جنس سنگهای کربناته بوده و در بین دو سازند کژدمی و سورگاه واقع گردیده است. این سازند یکی از مخازن گروه بنگستان (در جنوب غربی ایران) در ناحیه فروافتادگی دزفول از کمربند چین خورده زاگرس می باشد که با دو رخساره مشخص شده است. در این تحقیق نمودار تصویر گر ریزسازندی چاه AZ-383 واقع در بخش مرکزی میدان اهواز بررسی و مطالعه شد. تصویربرداری الکتریکی از دیواره چاه، با استفاده از ابزارهای مخصوص نمودارگیری، مانند ابزار تصویر گر ریزسازندی (FMI) انجام شد. تعداد شکستگیها، میانگین شیب و امتداد لایهبندی و فراوانی نسبی شکستگی ها در زونهای مختلف تعیین گردید. همچنین تنشهای وارده بر حفره چاه بر اساس بررسی روند ساختاری، شکستگی های بر شعریتگی ها در زونهای مختلف تعیین گردید. همچنین تنشهای وارده بر حفره چاه بر اساس بررسی روند ساختاری، شکستگی های بر و مغزههای مختلف تعیین گردید. همچنین تنشهای وارده بر حفره چاه بر اساس بررسی روند ساختاری، شکستگی های بر شی مصنوعی بیشترین تراکم شکستگی ها در زونهای طالی و مذکور شناسایی و تشریح شدند. نمودارهای تصویری در فواصل عمقی ۱۳۵۷ تا ۱۹۵۷ بیشترین تراکم شکستگی ها در زونهای طالی و آماهده شد. ۳ شکستگی حفره یاه ۱۰ شکستگی باز (با شیب ۵۷ تا ۱۷ درجه)، ۲ امتداد و ۱۶ شکستگی بسته (با شیب ۵۲ تا ۸

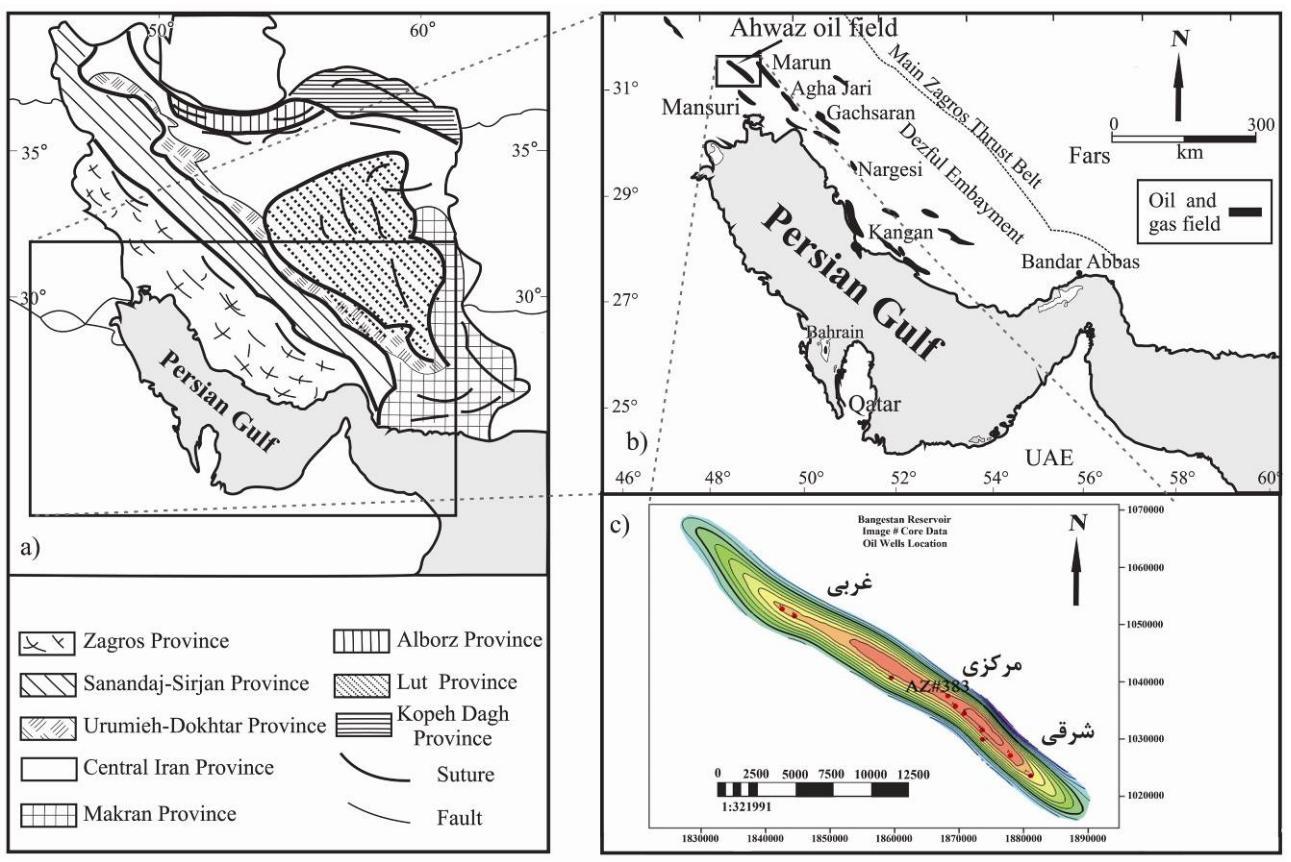
تصویر ۱– a وb– نمایش موقعیت میدان اهواز در فروافتادگی دزفول در جنوب غرب ایران، c،– نقشه ساختمانی چاه مطالعه شده در میدان (Jafarzadeh) (Hosseini-Barzi 2008 &

میدان نفتی اهواز به شکل یک تاقدیس سینوسی ملایم و تقریبا متقارن با امتداد شمال غرب و جنوب شرق در ناحیه فروافتادگی دزفول شمالی واقع شده است (تصویر ۱) (مطیعی ۱۳۷٤). میدان نفتی اهواز در حاشیه شمال شرقی شهرستان اهواز بین میدان مارون در شرق و بند کرخه و سوسنگرد در غرب واقع شده است. تاقدیس اهواز در برش عرضی در بالاترین بخش مرکزی، متقارن بوده که باعث پهن شدن ناحیه لولا گردیده است. این تاقدیس در بخش شرقی نامتقارن بوده و با داشتن بلندترین بر جستگی ساختمانی (کوهانک) در این منطقه (به میزان ۲۰۹۸ متر)، مرتفع ترین تاقدیس اهواز را شامل می شود. این میدان با حفر چاه شماره ۲ اهواز کشف و مورد به به مرداری

(FMI) تفسیر شکستگیها بر اساس نمودارهای تصویری (FMI) چاه ۳۸۳ اهواز، در قسمت میانی میدان اهواز و نزدیک به ستیغ ساختمان قرار دارد (تصویر ۱). حفاری در این چاه به صورت عمودی

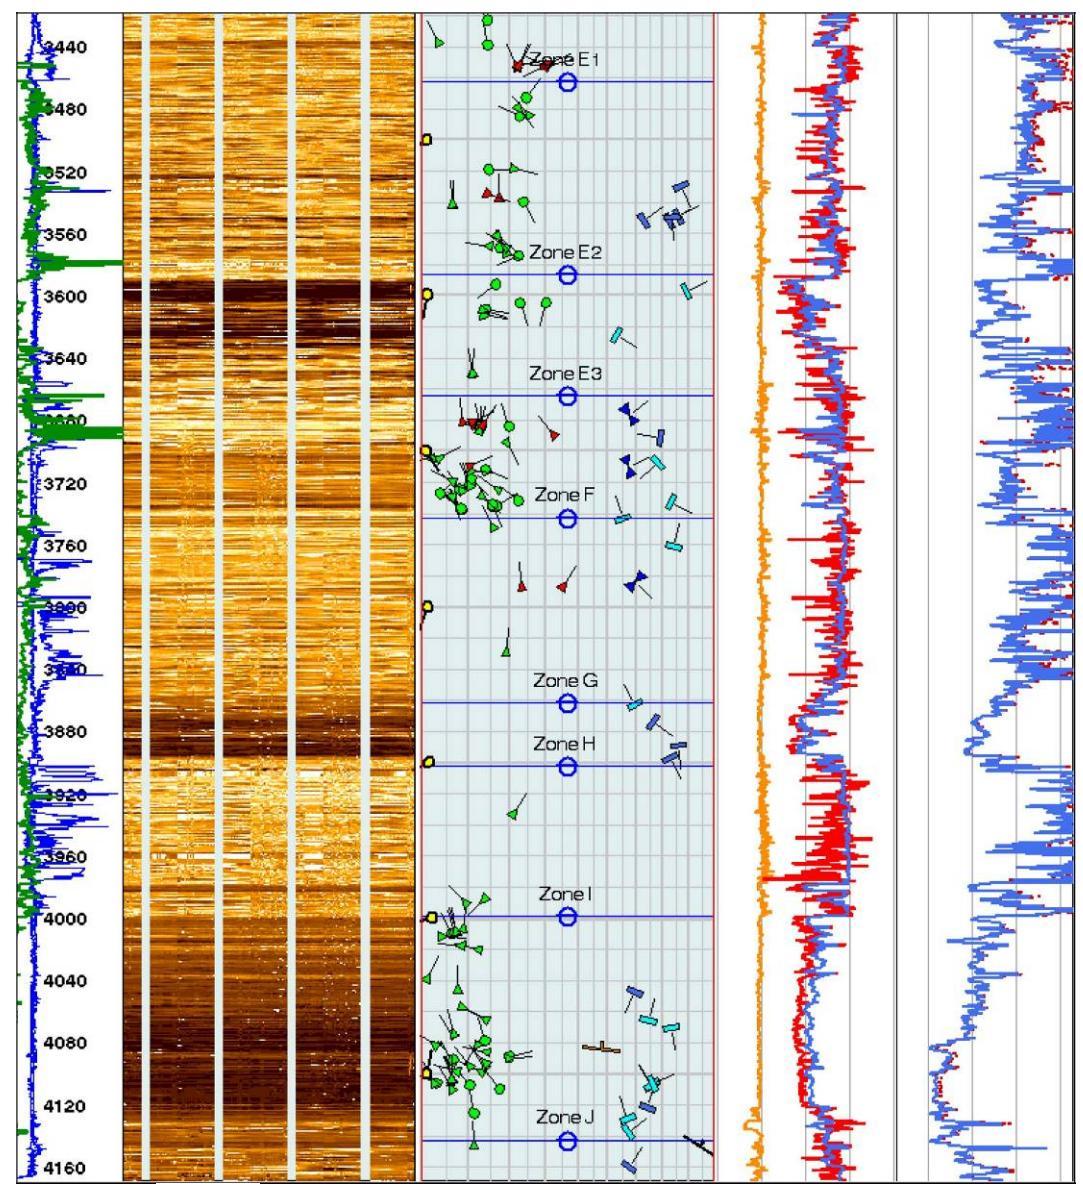
تصویر ۲- نمودار ابزار تصویرگر ریزسازندی (FMI) در چاه ۳۸۳ (Movahed et al. 2007)

اولیه انجام شد. این زونها به ترتیب از A تا زونهای G ،E ، C و I، به عنوان زونهای بهرهده در نظر گرفته شدند. از نتایج بهدست آمده برای کنترل توزیع شکستگیها در مخزن استفاده شد. در ایس میان سازند سروک شامل زونها و زیر زونهای D تا I است (تصویر ۲).

براساس ۳۲ عدد شکستگی برداشت شده از تصاویر نمودار تصویرگر ریزسازندی، وجود ۳ نوع شکستگی از نوع شکستگی های مورب در اسازند سروک در این چاه اثبات گردید. ۳ شکستگی حفرهای Vuggy (Vuggy (ه) با شیب ۵۷ درجه در امتداد شرقی، ۱۵ شکستگی باز احتمالی(Possibble Open Fracture) (ه) با شیب ۵۷ تا ۷۷ درجه و ۲ امتداد غرب ۲۵ جنوب شرق (S25W)– ۲۵ شمال و شرق (N75E) ۵۷ شـمال غـرب (N75E)) ۵۷ شـمال (N75W)، ۱۵ شکستگی بسته (Closed Fracture) (ه) با شیب ۲۵ تا ۸۰ درجه و ۳ امتداد با مختصات غرب ۵۷ شمال شرق (N75W)– ۵۷ جنوب و شـرق (S25E)– ۲۵ شـمال و غـرب شـرق (S75E) ۲۰ جنوب شرق (S60W) و ۲۰ شمال (S25W) می باشند (تصویر ۲ و ۵).

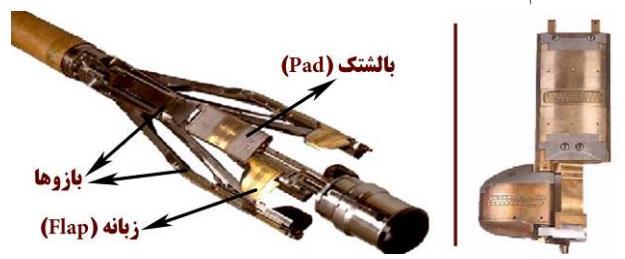
تصویر ۳- نمایی از تصویرگر ریزسازندی (FMI)، بالشـتک و زبانـه اضـافه شده به آن (رضایی ۱۳۸۹)

مانند مقاومت الکتریکی و تباین صوتی، برداشت میشود. در روش تصویربرداری الکتریکی، اختلاف مقاومت الکتریکی عوارض دیواره چاه، توسط دستگاه تصویربردار ثبت شده و تبدیل به تصویر رسانای دیواره چاه میشود (تصویر ۳). این ابزارها که به وسیله یک سری الکترود بر روی بالشتک نصب شدهاند (در هر بالشتک و زبانه ۲٤ دکمه قرار دارد)، میتوانند مقاوت میکرو یا رسانا میکرو در دیواره چاه را اندازهگیری کنند. هر بالشتک تنها درصد محدودی از دیواره چاه را

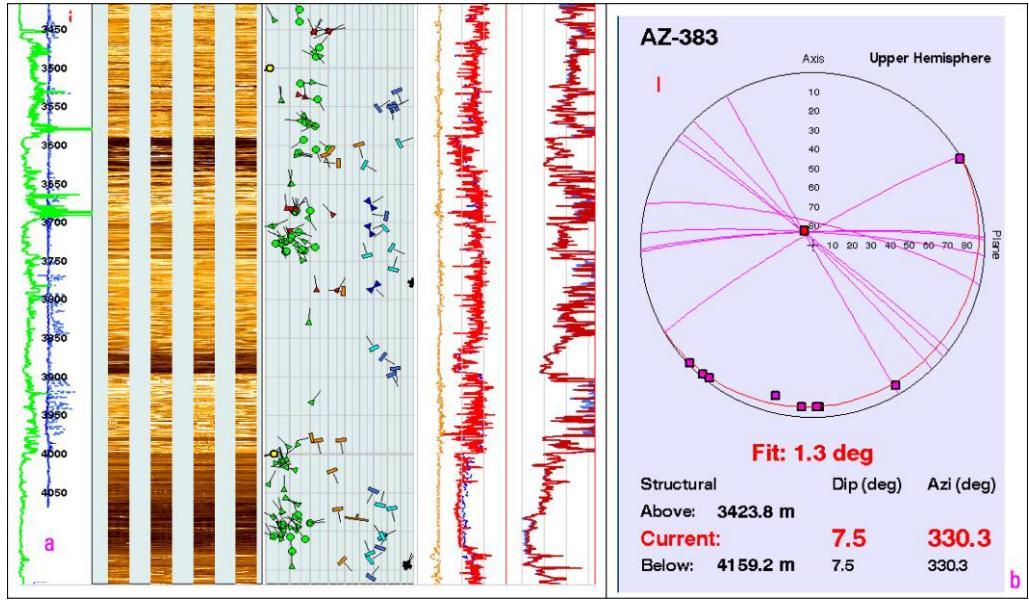
تصویر ٤- نمایش شیب ساختمانی

بر اساس تفسیر این نمودارها میانگین شیب ساختمانی (، ،) سازند سروک حاصل از نمودار تصویر گر ریزسازندی برابر ۷ درجه به سمت غرب و ۳۰ درجه به سمت شمال (N30W) می باشد (تصویر ٤).

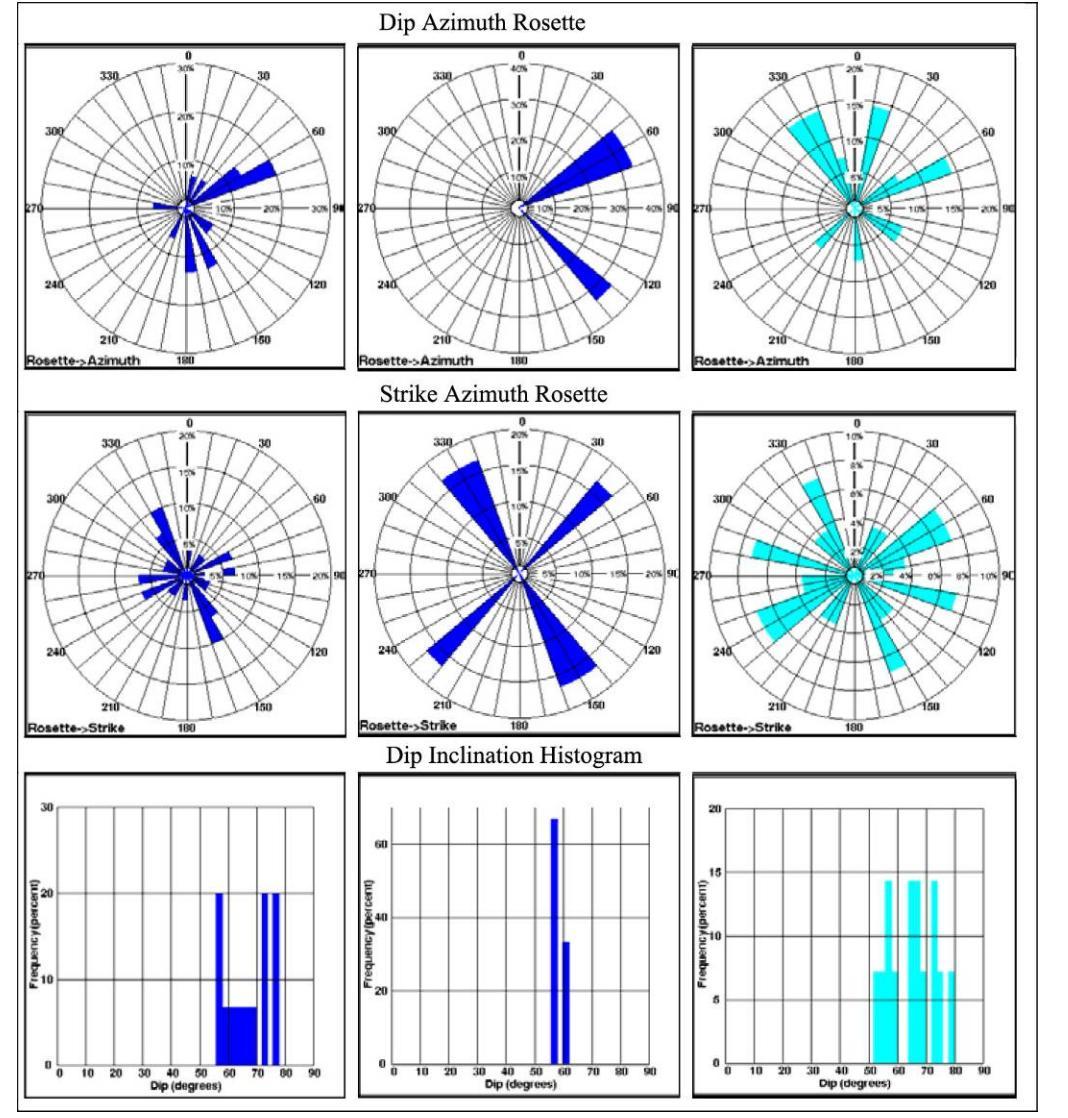
تصویر ۵- نمایش داده های استریونت (Sterionet) شیب و راستا، به ترتیب در شکستگی های بسته، حفرهای، باز احتمالی از نوع شکستگی های مورب

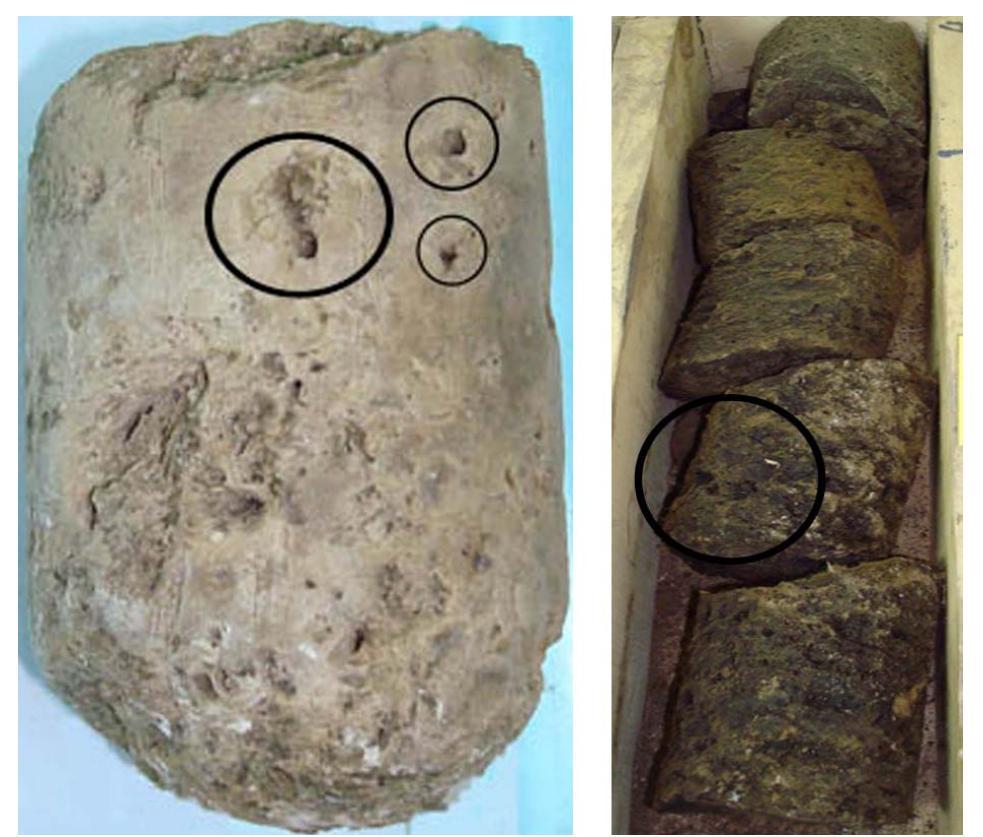
تصویر ۷- تصاویری از تخلخل حفرهای (Vuggy) و آثار نفت (رنگ تیره)

همچنین شکستگی های باز با شیب متفاوت نیز در آنها مشاهده شده مغزههای چاه ۳۸۳ اهواز، به منظور انطباق با نتایج حاصل از تفسیر 💿 است (تصاویر ۷ تا ۱۰). فاصله عمقی چاه ۳۸۳ اهـواز بـین ۳۲۵۸ تـا ٤٠٢٤ متری حفاری شد. مغزه های مورد نظر در مخزن سروک، در فاصله بین ۳٤۱٦ تا ٤٠١٨/٤ قرار دارنـد کـه در زون های I ،G ،E ،D و H حفاري شدهاند (جدول ۱).

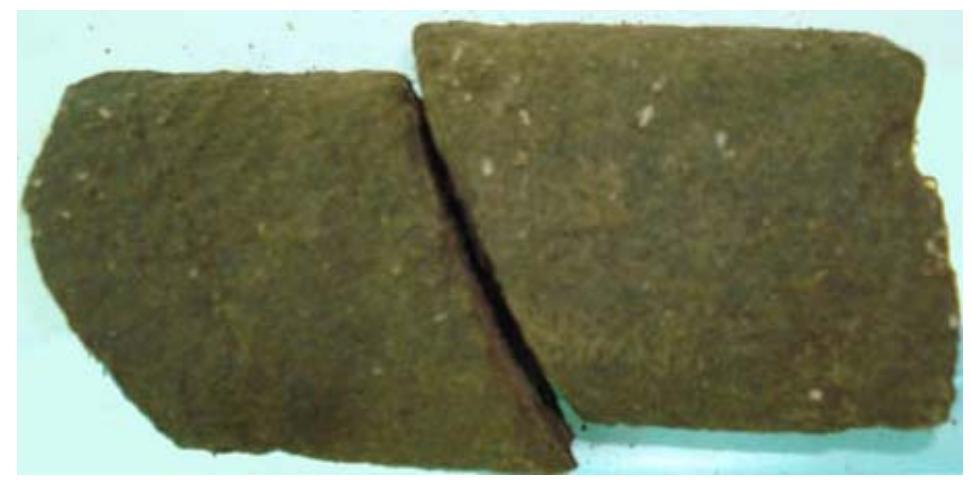
تصویر ۸– نمایی از شکستگی و آثار نفت (رنگ تیره)

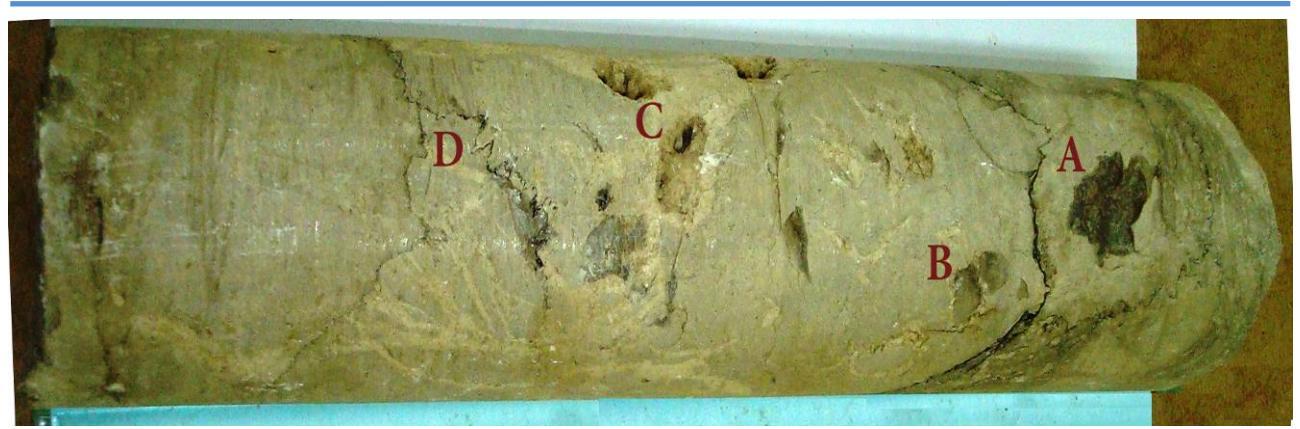
تصویر A - A: ناخالصی (Patch)، B: استرولیت، C: بلورهای کریستالی شده، D: رگههای انحلالی (Sulotion Seams)

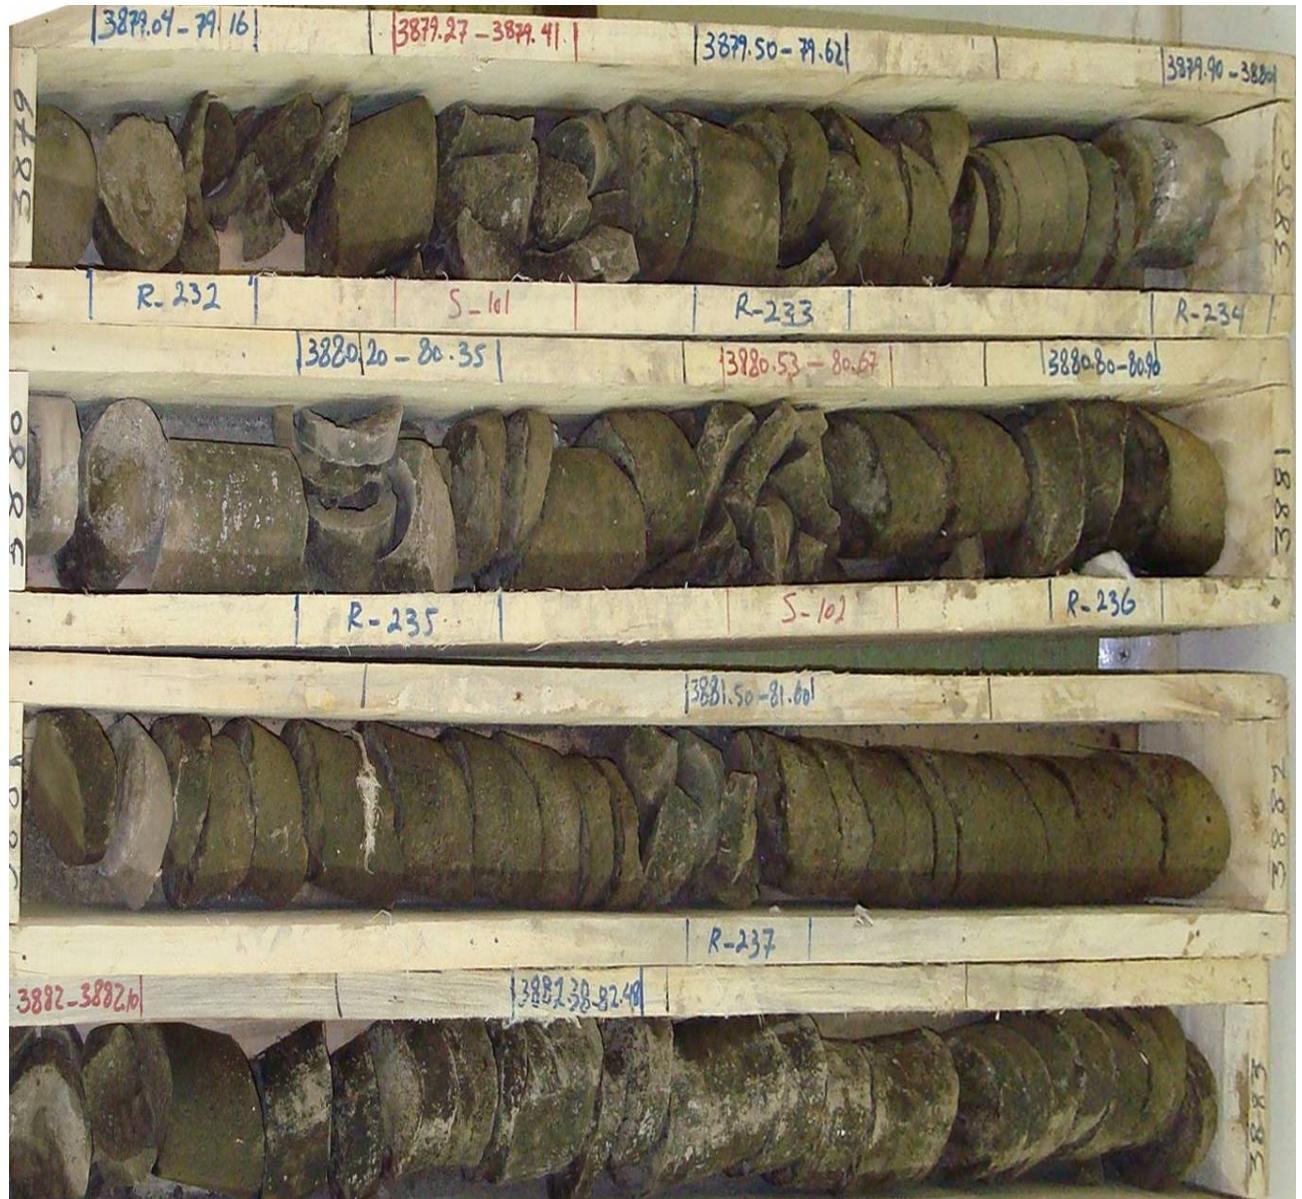
تصویر ۱۰– پهنه شکستگیهای پشت سر هم در یک زون (Fractures Zone)، شکستگیهای رهایی (Reales Fractures) و آثار نفت (رنـگ تیــره)

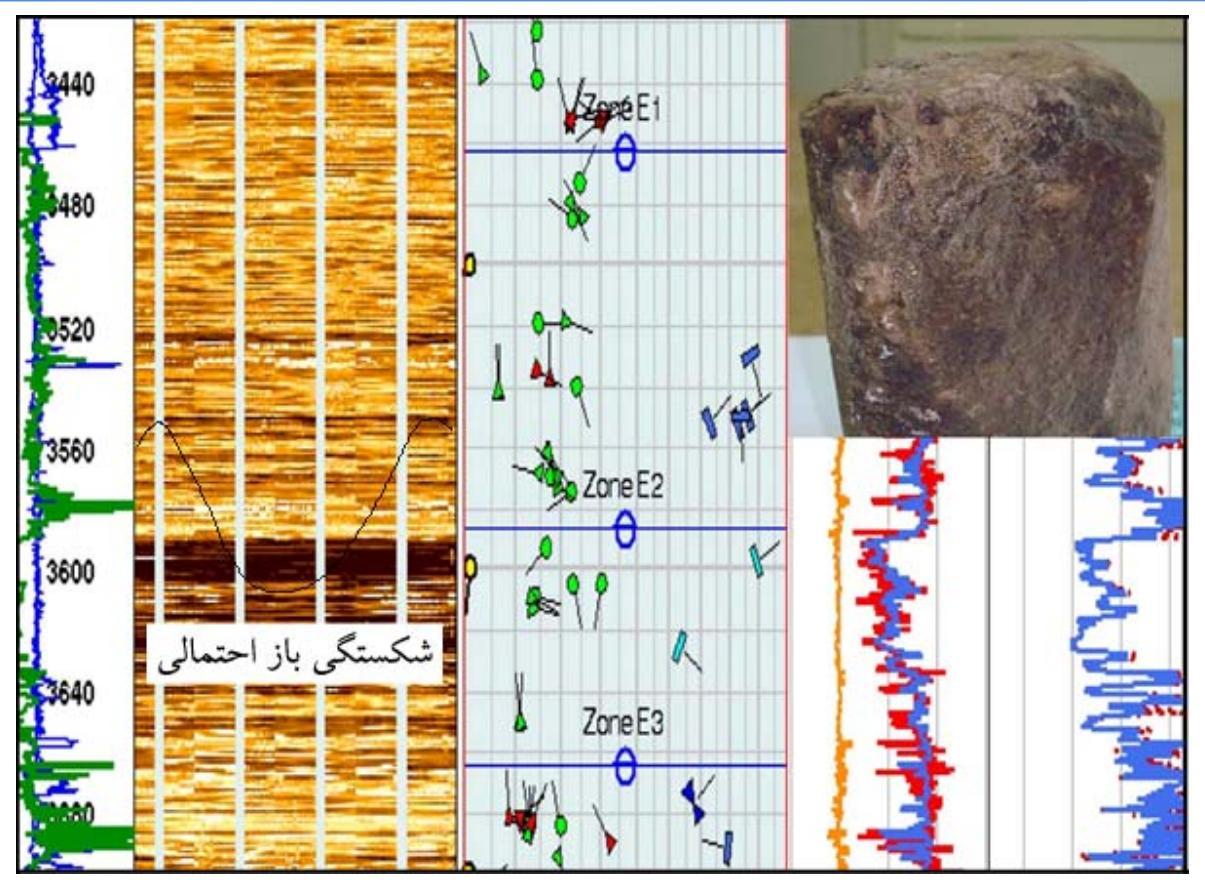
تصویر ۱۱–انطباق شکستگی باز احتمالی مغزه با تصویر نمودار ابزار تصویرگر ریزسازندی (تدپول آبی شکستگی باز را نشان میدهد) در عمق ۳۵۵۹/۷ متر.

ریزش دیواره و موارد دیگر، دارای کیفیت پایینی می باشند، این دو عامل مکمل یکدیگر عمل کرده و می توانند اطلاعات بیشتر و دقیق تری را در اختیار محقق قرار دهند (دژم ۱۳۸۷). در بررسی مغزههای بیشتر فواصل عمقی، شکستگیهای تعیین شده از تصاویر نمودار، کاملا با شکستگیهای موجود در مغزه هم خوانی و مطابقت دارند (تصویر ۱۱).

۳- نتایج دادههای نمودار (تصویر ۱۱) نشان داد که تخلخل ثانویه در
 این چاه از نوع حفرهای حدود ۳ تا ٤ درصـد بـا تراوایـی بـیش از ۱۰ میلی دارسی در زونهای D، E۱، E۱، D میباشد.

۲- بین شکستگی باز احتمالی در عمق ۳۵۵۹/۷ متر و مغزه حاصل از تصویر نمودار ابزار تصویرگر ریزسازندی(FMI) در همان عمق مطابقت وجود دارد.
