Investigation on Effects of Lubrication and Heat Treatment on Fretting Fatigue Behavior of Aluminum-Matrix Nano-Composite

Agharebparast M S, Aroo H, Azadi M, Azadi M. Investigation on Effects of Lubrication and Heat Treatment on Fretting Fatigue Behavior of Aluminum-Matrix Nano-Composite Modares Mechanical Engineering. 2021;21(8):527-540.

# مطالعه اثرات روانکاری و عملیات حرارتی بر رفتار خستگی فرتینگ در نانوکامپوزیت پایه آلومینیوم

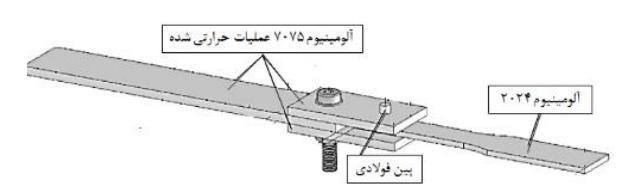
شکل ۱) شماتیک پایه آزمون و نمونه استاندارد آزمون<sup>[20]</sup>

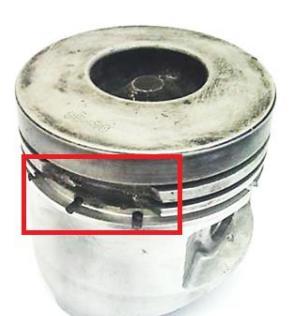
**شکل ۲)** الف) پیستون شکسته شده، ب)خطوط ساحلی در ناحیه آسیب و ج) توزیع تنش در شیار رینگ<sup>[24]</sup>

وجود خطوط ساحلی در ناحیه آسیب نشانگر رشد ترک و وجود مکانیزم خستگی در این قسمت میباشد<sup>[24]</sup>. همچنین توزیع تنش مشخص شده در شکل ۲ (ج) نشان میدهد که مقدار بیشینه تنش در انتها شیار رینگ وجود دارد که دلیل آن وجود تمرکز تنش در این ناحیه میباشد. به عبارت دیگر، حرکت رینگ بصورت عمودی، به دلیل بالا و پایین رفتن پیستون در سیلندر موتور، اتفاق میافتد که باعث ایجاد تنش خمشی بیشینه (همانند یک تیر یکسر گیردار)، در ریشه شیار رینگ روی پیستون میگردد. ضمنا حرکت دیگر رینگ در محل شیار رینگ، با یک دامنه بسیار کم، مباحث سایش را به پدیده خستگی، اضافه میکند. این حرکت رینگ، بصورت شعاعی بر روی محل شیار رینگ در پیستون، رخ میدهد. لذا در این مقاله، پدیدههای توام خستگی و سایش، بصورت خستگی فرتینگ<sup>[3]</sup> برای مواد مورد استفاده در قطعه

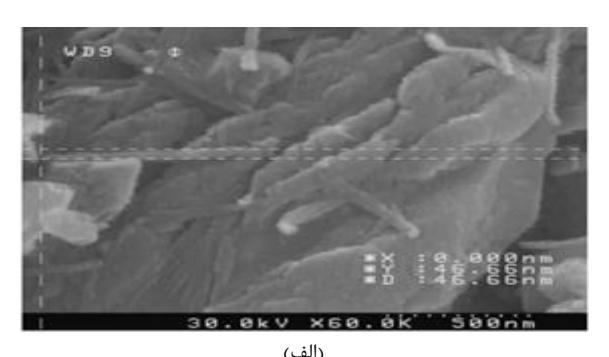
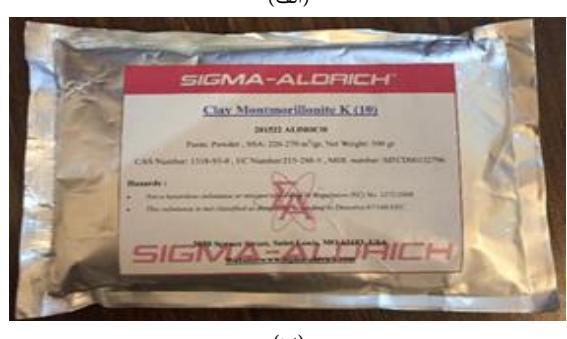
**شکل ۳)** الف) اندازه ارائه شده توسط شرکت نانوثانی برای نانوذرات تقویتکننده استفاده شده و ب) نانوذرات تهیه شده

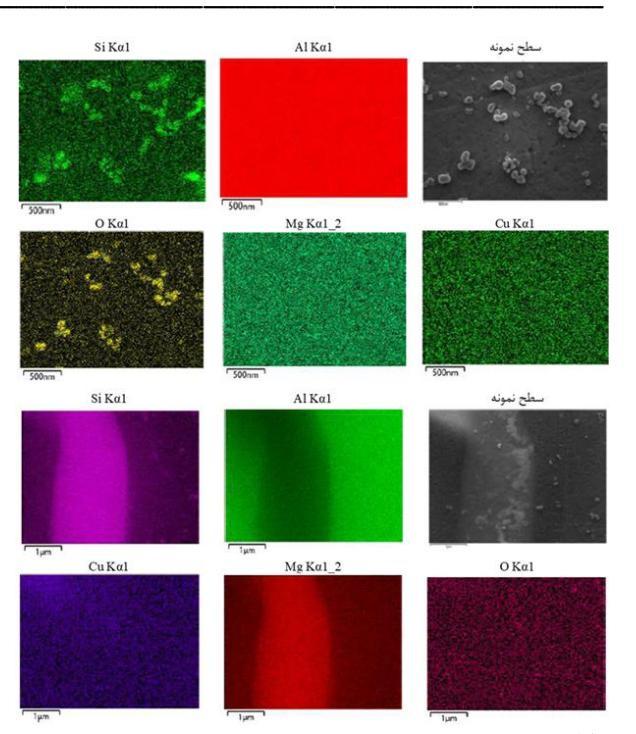
**شکل ۴)** اثبات وجود نانوذرات تقویتکننده در سطح نمونه در مقیاس ۵۰۰ میکرومتر

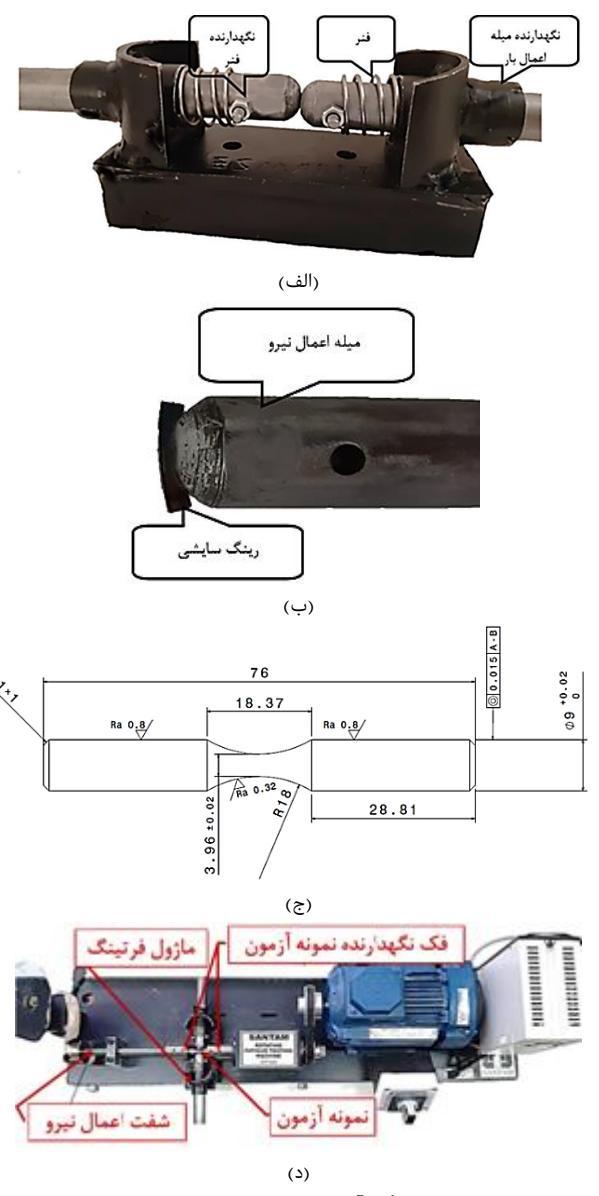
**شکل ۵)** مشخصات دستگاه آزمون: (الف) نحوه اعمال نیرو سایشی، (ب) نحوه قرارگیری پد سایشی، (ج) نقشه نمونه استاندارد و (د) نمای دستگاه آزمون

در شکل ۵ (ب) نحوه قرارگیری پدهای سایشی روی میله اعمال نیرو و همچنین در شکل ۵ (ج) نقشه نمونه استاندارد استفاده شده در این پژوهش، آورده شده است. همچنین دستگاه آزمون و

نحوه قرارگیری ماژول فرتینگ در شکل ۵ (د) نمایش داده شده است.

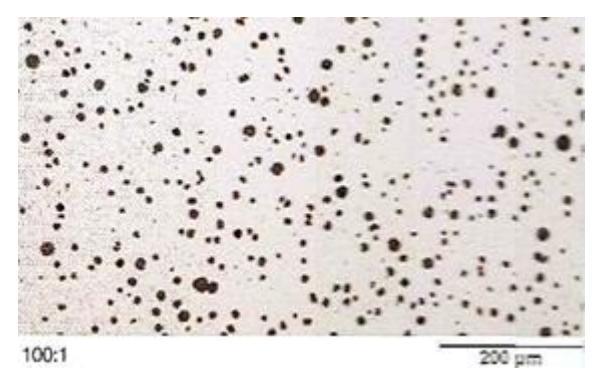
**شکل ۶)** ریز ساختار رینگ پیستون چدنی<sup>[30]</sup> (Cast Iron MF116)

همچنین ریزساختار رینگ پیستون چدنی استفاده شده در این پژوهش، در شکل ۶ نشان داده شده است. همچنین مقدار نیروی تماسی بین پد سایشی و نمونه آزمون بر اساس آزمونهای سایشی و نیروی موجود در رینگ پیستون، برابر با ۱۰ نیوتن در نظر گرفته شده است<sup>[28,29]</sup>.

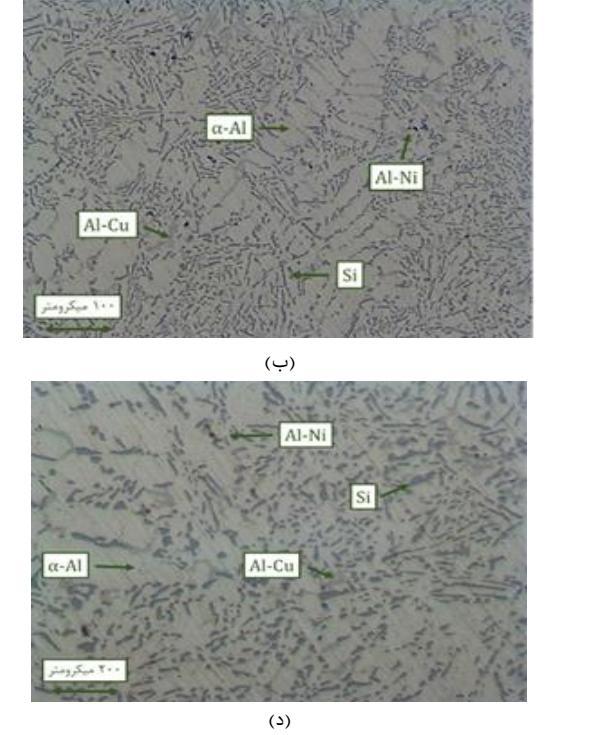
**شکل ۲)** ریزساختارهای نانوکامپوزیتهای آلومینیوم پیستون: (الف) بدون عملیات حرارتی با بزرگنمایی ۱۰۰ برابر، (ب) با عملیات حرارتی با بزرگنمایی ۱۰۰ برابر، (ج) بدون عملیات حرارتی با بزرگنمایی ۲۰۰ برابر و (د) با عملیات حرارتی با بزرگنمایی ۲۰۰ برابر

در رابطه با بحث ریزساختار، شکل ۷ نشان دهنده تصاویر مربوط به ریزساختارهای نانوکامپوزیتهای پایه آلومینیومی استفاده شده در این پژوهش، میباشد. به طور کلی این نانوکامپوزیتها، دارای زمینه آلومینیومی است که عمده رسوبات پراکنده شده در آن فاز سیلیسیوم است. این فاز سیلیسیومی، به دو شکل متفاوت شاخهای و بلوکی در زمینه آلومینیومی شکل گرفتهاند. با توجه به شکل ۷، فازهای گوناگونی همچون فاز سیلیسیوم (Si) و فاز A-شکل ۷، فازهای گوناگونی همچون فاز سیلیسیوم (Si) و فاز A-ستفاده، وجود دارد. همچنین در رابطه فازهای بین فلزی موجود از ترکیبات نیکل و مس با آلومینیوم نیز در ریزساختار، همانطور که در مطالعات<sup>[31,32]</sup> آورده شده است، میتوان اشاره کرد که با بزرگنماییهای کوچک در میکروسکوپ نوری، تقریبا این فازهای بین فلزی، مشابه به نظر میآیند و تشخیص آنها مشکل میباشد.

در شکل ۷ (الف) و (ب) به ترتیب تصاویر ریزساختار نانوکامپوزیت پایه آلومینیومی، برای دو حالت با و بدون عملیات حرارتی، با بزرگنمایی ۱۰۰ برابر آورده شده است. همچنین شکل ۷ (ج) و (د) به ترتیب پیشین، نمایشگر بزرگنمایی ۲۰۰ برابری هستند. بررسی ریزساختارها نشان میدهد که مشابه با مطالعات<sup>[31,33]</sup>، در اثر عملیات حرارتی شکل و توزیع رسوبات سیلیسیوم و فازهای بین فلزی تغییر یافته است و مقدار رسوبات بلوکی شکل در زمینه آلومینیومی کاهش یافته است. همچنین میزان فازهای بین فلزی پس از اجرای عملیات حرارتی کاهش یافته است

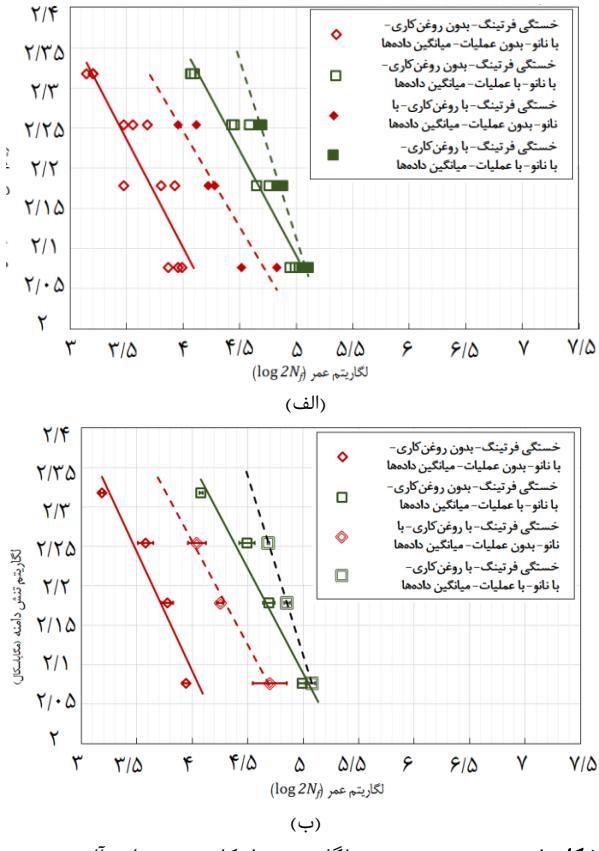
**شکل ۸)** منحنی تنش– عمر لگاریتمی نانوکامپوزیت پایه آلومینیومی: (الف) بدون عملیات حرارتی و (ب) با عملیات حرارتی

در رابطه با بررسی عمر خستگی فرتینگ، در شکل ۸، منحنی تنش– عمر لگاریتمی (شامل لگاریتم تنش دامنه بر حسب عمر خستگی فرتینگ) برای نانوکامپوزیتهای پیستون، برای شرایط با و بدون روغنکاری آورده شده است.

شکل ۸ (الف)، نشاندهنده نتایج تمامی آزمونهای تجربی انجام شده است. همچنین میانگین نتایج حاصل شده از آزمون تجربی در شکل ۸ (ب) آمده است. علاوه بر آن مقادیر حاصل از این آزمونها در جدول ۵ آورده شده است.

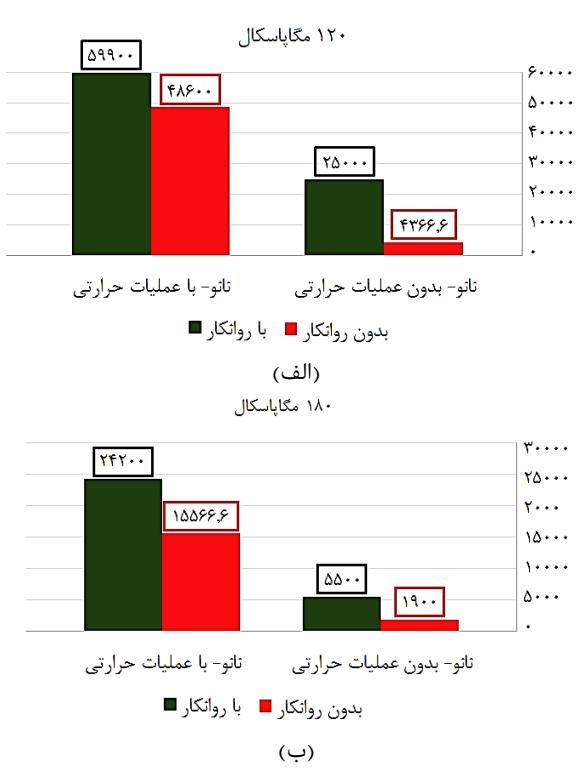
**شکل ۹)** تاثیر افزودن روانکار بر عمر خستگی فرتینگ نانوکامپوزیتهای تقویت شده پیستون در سطح تنش: (الف) ۱۲۰ مگاپاسکال و (ب) ۱۸۰ مگاپاسکال

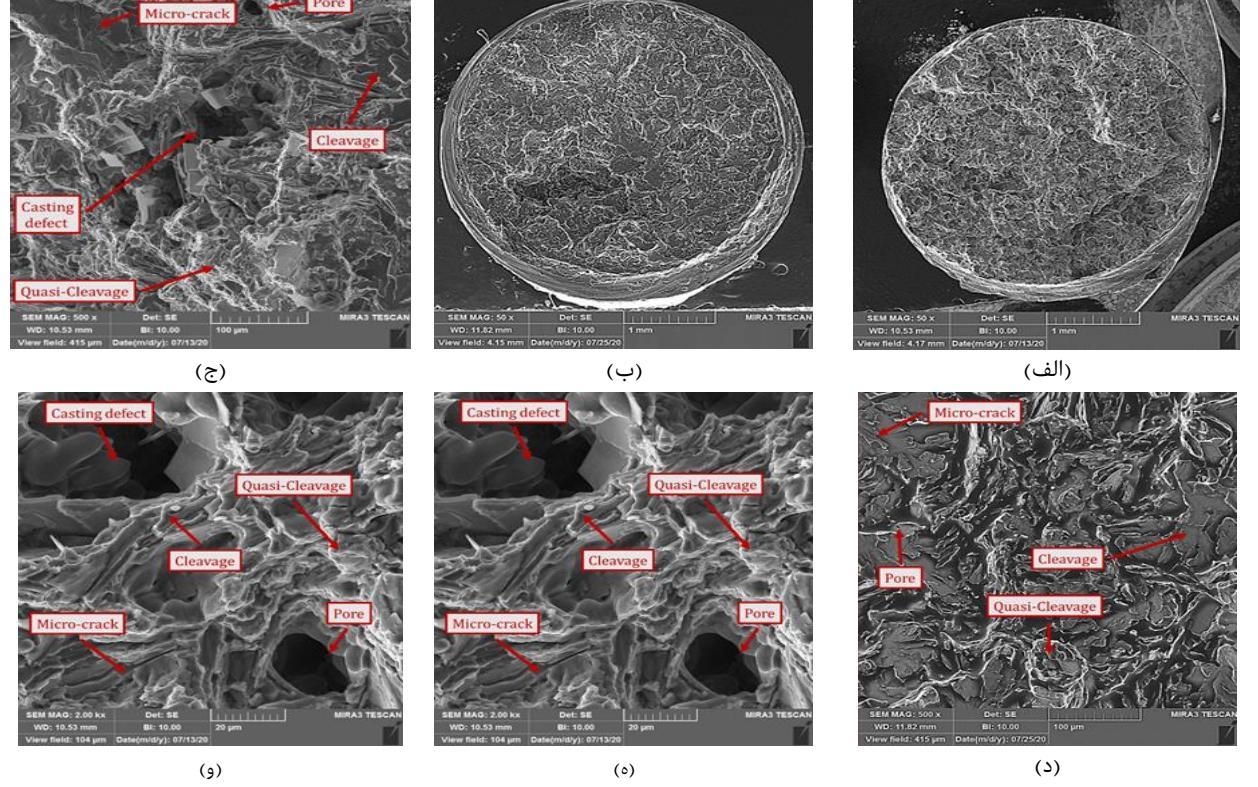
**شکل ۱۰)** تصاویر میکروسکوپ الکترونی روبشی گسیل میدان از سطح شکست نانوکامپوزیت– بدون عملیات حرارتی: (الف) بزرگنمایی ۵۰ برابر و آزمون بدون روانکاری، (ب) بزرگنمایی ۵۰ برابر و آزمون روانکاری شده، (ج) بزرگنمایی ۵۰۰ برابر و آزمون بدون روانکاری، (د) بزرگنمایی ۵۰ برابر و آزمون روانکاری شده، (ه) بزرگنمایی ۲۰۰۰ برابر و آزمون بدون روانکاری، و (و) بزرگنمایی ۲۰۰۰ برابر و آزمون روانکاری شده

در رابطه با آنالیز شکست، تصاویر میکروسکوپ الکترونی روبشی گسیل میدان، مربوط به سطح شکست حاصل از آزمون خستگی فرتینگ نانوکامپوزیتهای پایه آلومینیومی، برای دو حالت روغنکاری شده و بدون روغنکاری، به ترتیب برای نانوکامپوزیت-بدون عملیات و نانوکامپوزیت- با عملیات حرارتی در شکل ۱۰ و ۱۱ مقایسه شده است. لازم به ذکر است، تمامی تصاویر برای آزمون خستگی فرتینگ در سطح تنش یکسان و معادل ۱۵۰ مگاپاسکال میباشد. در شکل ۱۰ (الف) و شکل ۱۰ (ب)، به ترتیب، نمایی کامل

از سطح شکست نمونه بدون روغنکاری و روغنکاری شده، نشان داده شده است. با رعایت همین ترتیب، سطح شکست نانوکامیوزیت- بدون عملیات حرارتی در شکل ۱۰ (ج) و شکل ۱۰ (د) برای بزرگنمایی ۵۰۰ برابر و همچنین در شکل ۱۰ (ه) و شکل ۱۰ (و) با بزرگنمایی ۲۰۰۰ برابر نشان داده شده است. علاوه بر آن، با رعایت ترتیب فوق، شکل ۱۱ نشان دهنده سطح شکست نمونههای نانوکامیوزیت- با عملیات حرارتی میباشد. همان طور که در شکل ۱۰ و ۱۱ مشخص شده است، رفتار شکست نانوکامپوزیتهای ییستون به دلیل وجود نواحی کلیویج (Cleavage) و شبه-کلیویج (Quasi-cleavage) در سطح شکست، رفتار شکست غالبا ترد (Brittle) بوده است. در مطالعات[<sup>31,40,43]</sup>، به رفتار شکست مشابهی برای آلیاژ آلومینیوم پیستون اشاره شده است. آثار کلیویج اکثرا در امتداد صفحات کریستالوگرافی، با شکل ورقههای تخت ایجاد میشود. این ورقهها گاهی میتوانند شامل خطوط رودخانهای (River Pattern) هم جهت با مسیر رشد ترک باشند. وجود آثار شبه کلیویج، به دلیل رفتار شکست ترکیبی میان شکست ترد و شکست نرم است. همچنین وجود آثار دیمپل (Dimple) در سطح شکست که به نسبت شرایط تنشی میتوانند حفرههای بیضی یا سهمی شکل باشند، تایید کننده وجود رفتار شکست ترکیبی در بعضی نواحی میباشد<sup>[41,42]</sup>. با توجه به شکل ۱۰ و ۱۱، مشخص می شود برای هر دو نانوکامپوزیت بررسی شده، با افزوده

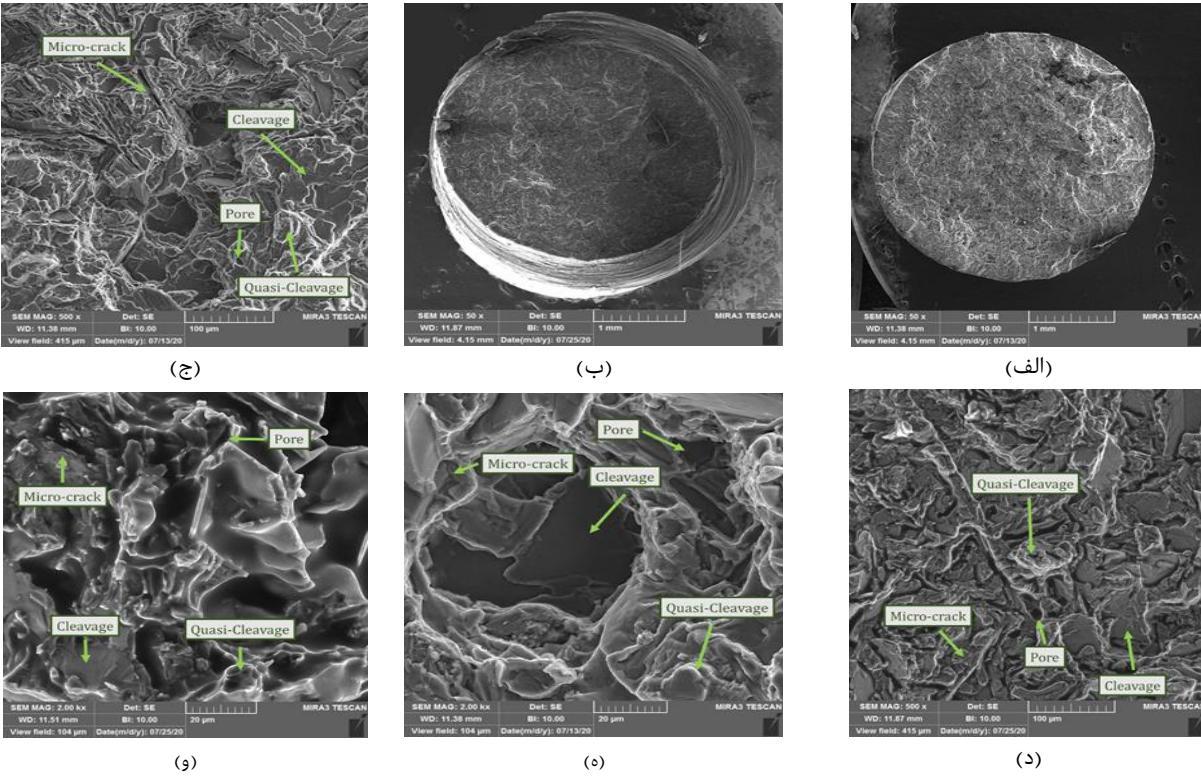
**شکل ۱۱)** تصاویر میکروسکوپ الکترونی روبشی گسیل میدان از سطح شکست نانوکامپوزیت– با عملیات حرارتی: (الف) بزرگنمایی ۵۰ برابر و آزمون بدون روانکاری، (ب) بزرگنمایی ۵۰ برابر و آزمون روانکاری شده، (ج) بزرگنمایی ۵۰۰ برابر و آزمون بدون روانکاری، (د) بزرگنمایی ۵۰ برابر و آزمون روانکاری شده، (ه) بزرگنمایی ۲۰۰۰ برابر و آزمون بدون روانکاری، و (و) بزرگنمایی ۲۰۰۰ برابر و آزمون روانکاری شده

شدن روغن به آزمون خستگی فرتینگ و افزایش عمر خستگی، اندازه صفحات کلیویج بیشتر شده است. علاوه بر آن میزان نواحی شبه- کلیویج کاهش یافته است. همچنین تعداد و اندازههای میکروترکها و حفرههای موجود قابل مشاهده، به دلیل عمر بیشتر خستگی، کمتر شده است. این موارد نشان میدهد شکست به حالت شکست ترد نزدیکتر شده است<sup>[42,43]</sup>. برای بررسی تاثیر عملیات حرارتی، مقایسه شکل ۱۰ و ۱۱ نشان میدهد که پس از اعمال عملیات حرارتی نیز تاثیری مشابه حالت قبل نشان داده است و رفتار شکست، بیشتر به شکست ترد نزدیک شده است.در مطالعات[<sup>42,44]</sup> نیز، سطح شکست آلیاژ آلومینیوم پیستون بررسی شده است که نتایج وجود صفحات کلیویج، نواحی شبه- کلیویج و همچنین در برخی از نقاط سطح شکست، نواحی دیمپل را تایید کرده است و این امر نشان میدهد که رفتار شکست کاملا ترد نبوده و در برخی نواحی شکست به شکست نرم متمایل شده است. غالبا برای آلیاژهای آلومینیوم- سیلیسیوم در نمونههای بدون عیب، شکست از صفحات کلیویج با فاز سیلیسیوم و یا فازهای بین فلزی آغاز میشود<sup>[45]</sup>. لذا با بهینهسازی ریزساختار آلیاژ آلومینیوم پیستون و کاهش اندازه فاز سیلیسیوم و فازهای بین فلزی، باعث بهبود عمر خستگی میشود<sup>[42]</sup>. علاوه بر این، فازهای سیلیسیوم مانند حفاظی در برابر رشد ترک نیز عمل میکنند<sup>[41,43]</sup>. در شکل ۱۲، بخشی از میکروترکهای ایجاد شده در بخش کلیویجی قسمتی

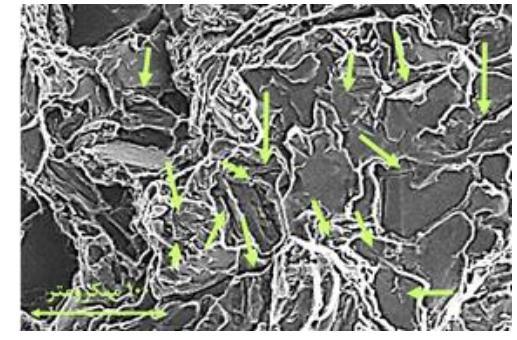
**شکل ۱۲)** میکروترکهای ایجاد شده در صفحات کلیویج

از سطح شکست نمونه نانوکامپوزیت- با عملیات حرارتی نشان داده شده است.

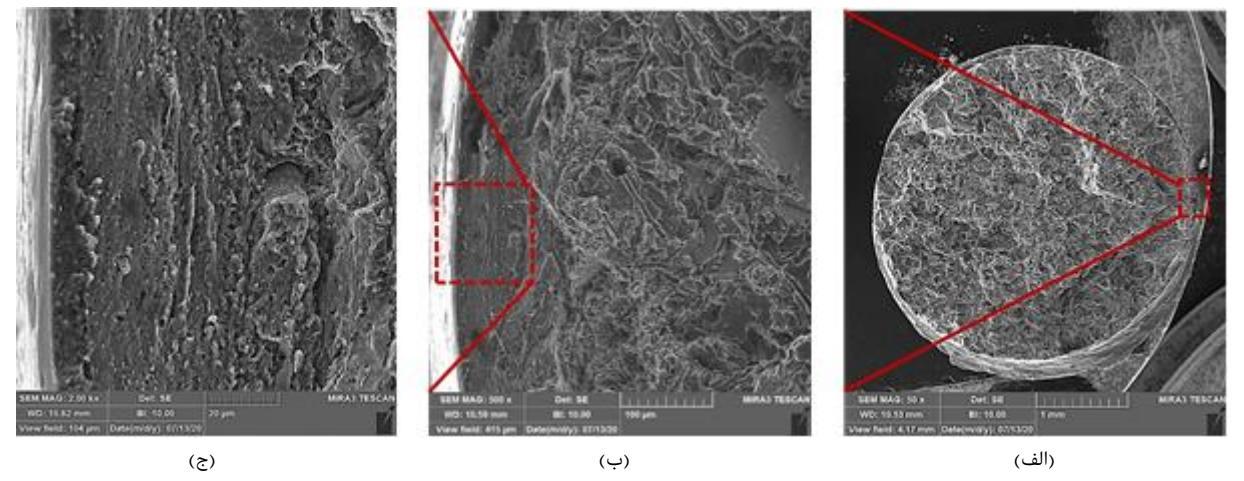
**شکل ۱۳)** تصاویر میکروسکوپ الکترونی روبشی گسیل میدان از لبه سطح شکست نمونه نانوکامپوزیت– بدون عملیات حرارتی برای آزمون بدون روانکاری: (الف) بزرگنمایی ۵۰ برابر، (ب) بزرگنمایی ۵۰۰ برابر و (ج) بزرگنمایی ۲۰۰۰ برابر

در فرتینگ، اثر گوهای است. این امر زمانی رخ میدهد که برادههای حاصل از سایش وارد ترکهای کوچک خستگی فرتینگ ایجاد شده می شود و باعث افزایش سرعت رشد ترک می شود [16] در شکل ۱۳ تصاویر میکروسکوپ الکترونی روبشی گسیل میدان، از لبه نمونههای تقویت شده با نانو و بدون عملیات حرارتی تحت آزمون خستگی فرتینگ بدون روغنکاری، با بزرگنماییهای متفاوت، نشان داده شده است. همین مورد در شکل ۱۴ برای نانوکامپوزیتهای عملیات حرارتی نشده و آزمون خستگی فرتینگ همراه با روغنکاری آورده شده است. شکلهای ۱۵ و ۱۶ نیز، با همین ترتیب، شامل تصاویر لبه سطح شکست نمونههای تقویت شده با نانو و عملیات حرارتی شده می با شند. همانطور که از شکلهای مربوط به لبه سطح شکست فرتینگ مشخص است، ناحیهای از لبه نمونهها، به دلیل آسیب شدید فرتینگ، دچار تغییر شكل شده است. با كمك نرمافزار ImageJ، بيشترين ضخامت ناحیه آسیب فرتینگ و مساحت این ناحیه، اندازهگیری شده است که نتایج حاصل از اندازهگیری، در جدول ۷ آورده شده است.

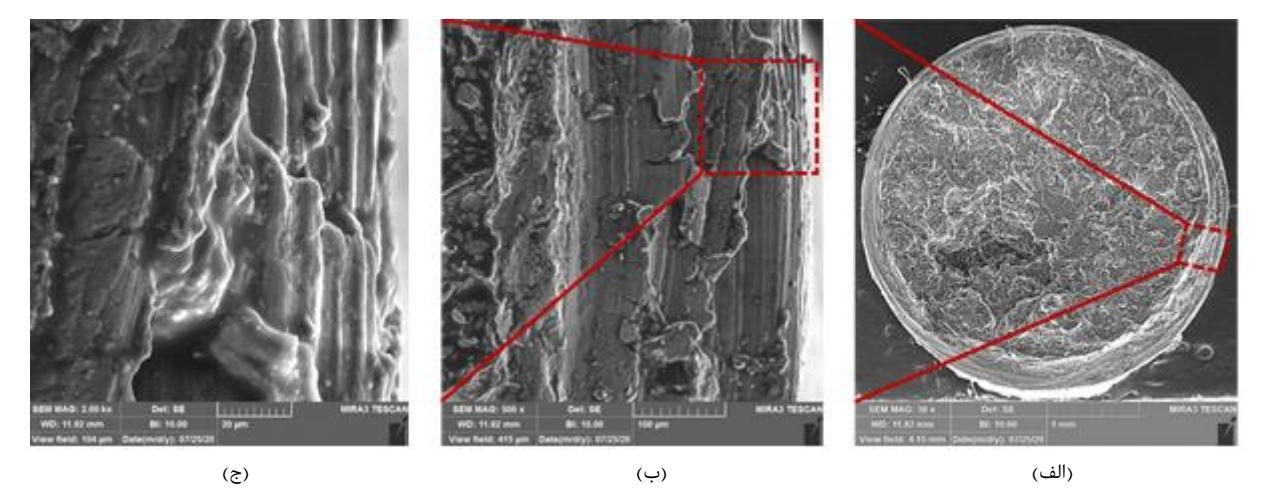
**شکل ۱۴)** تصاویر میکروسکوپ الکترونی روبشی گسیل میدان از لبه سطح شکست نمونه نانوکامپوزیت – بدون عملیات حرارتی برای آزمون روانکاری شده: (الف) بزرگنمایی ۵۰ برابر، (ب) بزرگنمایی ۵۰۰ برابر و (ج) بزرگنمایی ۲۰۰۰ برابر

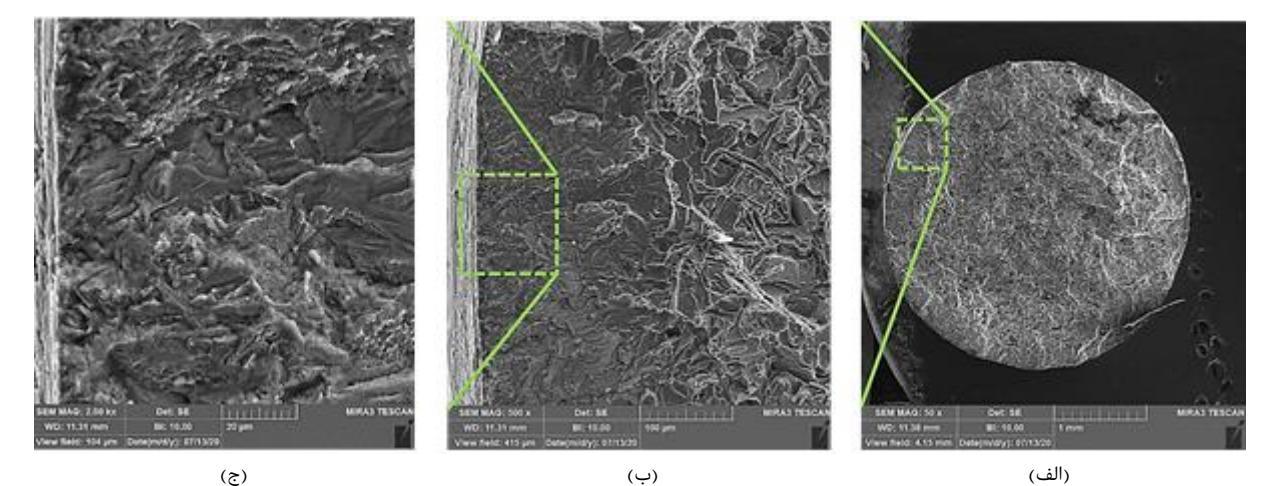
**شکل ۱۵)** تصاویر میکروسکوپ الکترونی روبشی گسیل میدان از لبه سطح شکست نمونه نانوکامپوزیت– با عملیات حرارتی برای آزمون بدون روانکاری: (الف) بزرگنمایی ۵۰ برابر، (ب) بزرگنمایی ۵۰۰ برابر و (ج) بزرگنمایی ۲۰۰۰ برابر

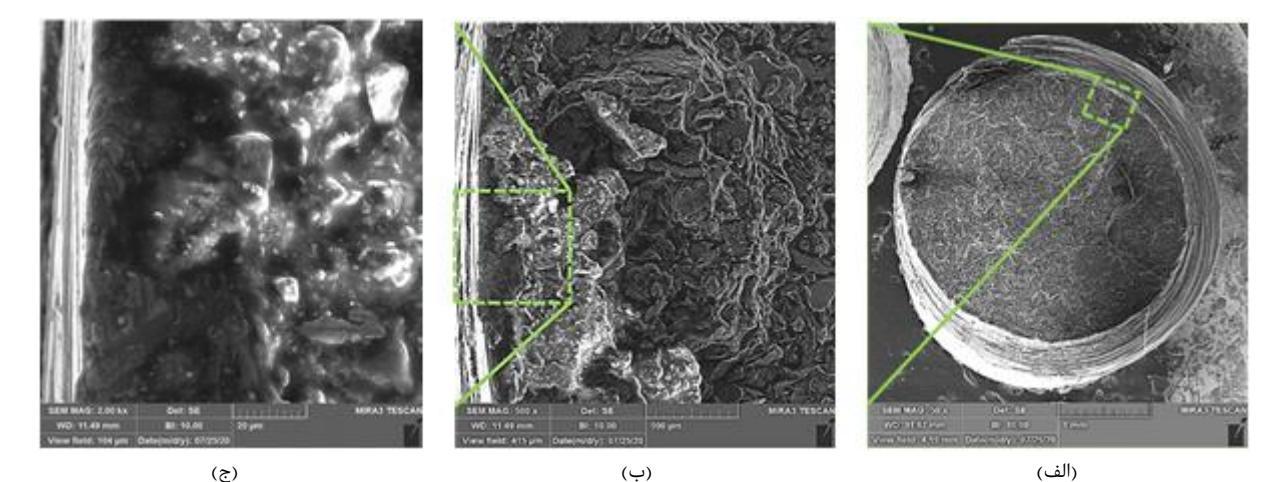
**شکل ۱۶)** تصاویر میکروسکوپ الکترونی روبشی گسیل میدان از لبه سطح شکست نمونه نانوکامپوزیت- با عملیات حرارتی برای آزمون روانکاری شده: (الف) بزرگنمایی ۵۰ برابر، (ب) بزرگنمایی ۵۰۰ برابر و (ج) بزرگنمایی ۲۰۰۰ برابر
