بررسی استعداد به خوردگی مرز دانهای مقطع جوشکاری شده آلیاژ آلومینیوم ۶۰۶۱ به روش جوشکاری اصطکاکی اغتشاشی

فرهاد غروی*'، کامران امینی'، فیروز فدائی فرد

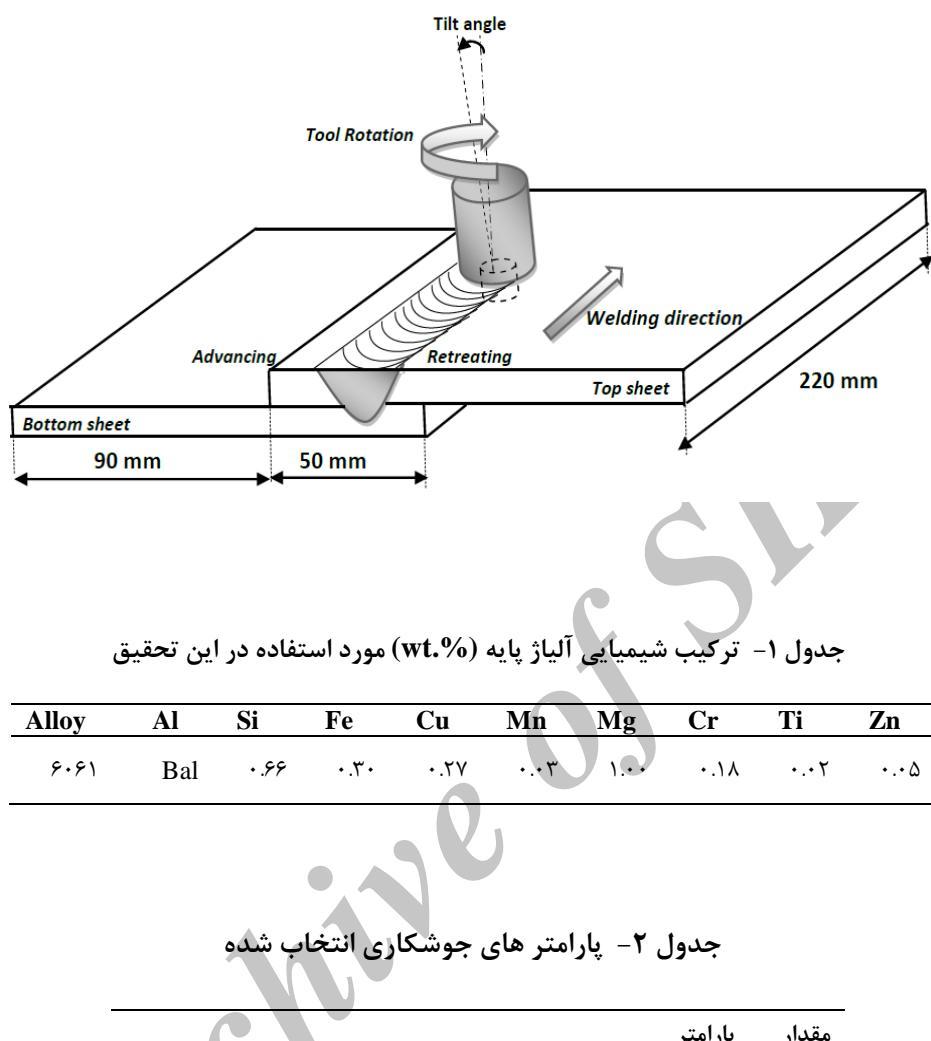
شکل ۱- شمایی از طرح اتصال و فرآیند جوشکاری مورد استفاده در این تحقیق

در این تحقیق از آلیاژ تجاری آلومینیوم ۶۰۶۱ بصورت ورق نوردی با سابقه حرارتی T651 و با ضخامت ۵ میلیمتر استفاده گردید. ترکیب شیمیایی آلیاژ در جدول ۱ ارایه شده است. پارامتر های جوشکاری مورد استفاده جهت اتصال ورقهای آلومینیومی با طرح اتصال رویهم در جدول ۲ نیز گزارش شده است. از یک ابزار جوشکاری غیر مصرفی از جنس فولاد ابزار گرم کار (H13) برای انجام جوشکاری استفاده گردید. شمایی از طرح اتصال و فرآیند جوشکاری در شکل ۱ نمایش داده شده است. بعد از انجام جوشکاری در نمونهها در جهت مقطع عرضی بریده و در درون قالبهای با رزین سرد مانت گردیدند. پس از آن سطح تمامی نمونه-های مانت شده با استفاده از سنبادههای شماره ۲۰۰ تا ماکر ۱ ماسه (یک

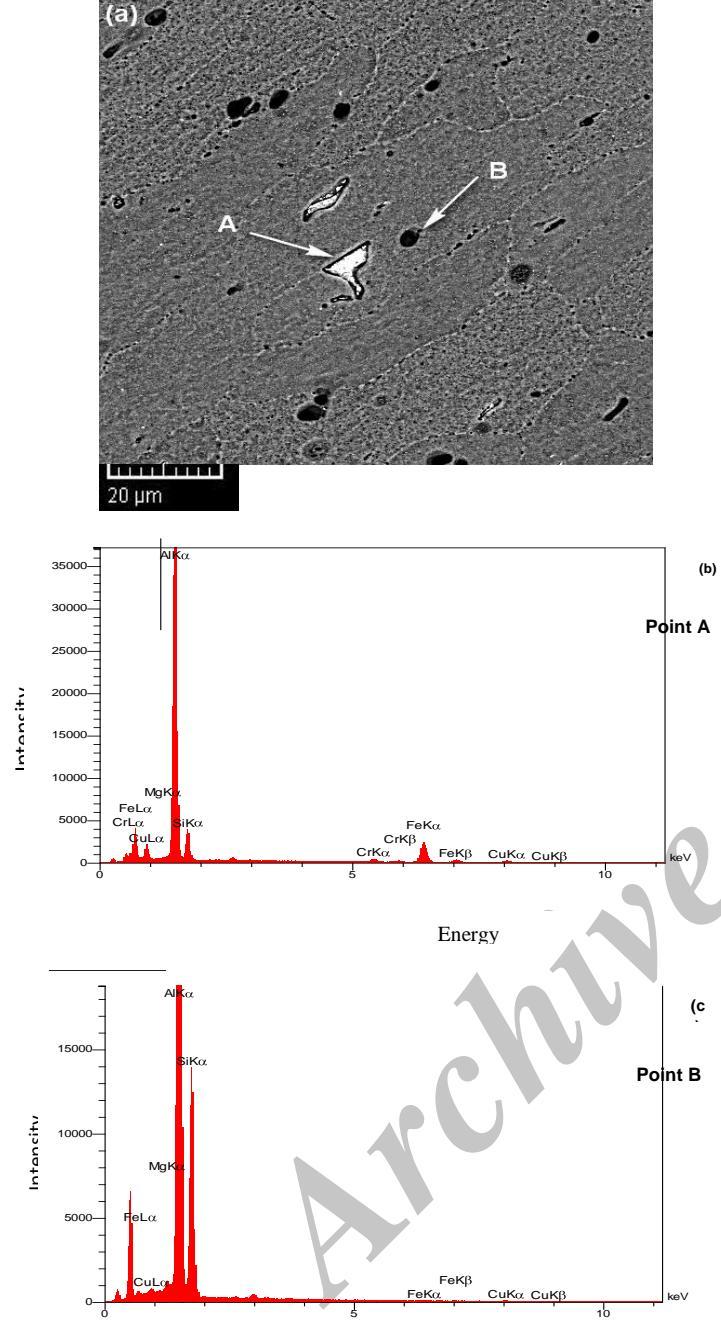
شکل ۲- (a)تصویر میکروسکوپ الکترونی (الکترون برگشتی) از زمینه آلیاژ پایه، (b,c) آنالیز EDX گرفته شده از نقاط مشخص شده

در این تحقیق با استفاده از میکروسکوپ الکترونی روبشی نشر میدانی مشخص شد که در آلیاژ پایه دو نوع ذرات بین فلزی از نوع رسوبات و ذرات متشکله وجود دارند که ذرات متشکله بین فلزی بصورت ذرات سیاه و سفید رنگ و از نوع خشن و درشت، و رسوبات بین فلزی به صورت کوچک و ریز سیاه رنگ نمایان شدند. ذرات متشکله بین فلزی در درون دانهها و در زمینه آلیاژ، و رسوبات بین فلزی در امتداد مرز دانهها توزیع و پخش شده بودند (شکلهای ۲ و رسین فلزی سفید رنگ از نوع ذرات عنی شده از آهین (Fe) و بین فلزی سفید رنگ از نوع ذرات غنی شده از آهین (Fe) و نرات متشکله بین فلزی سیاه رنگ از نوع ذرات غنی شده از فرات متشکله بین فلزی سیاه رنگ از نوع ذرات غنی شده از

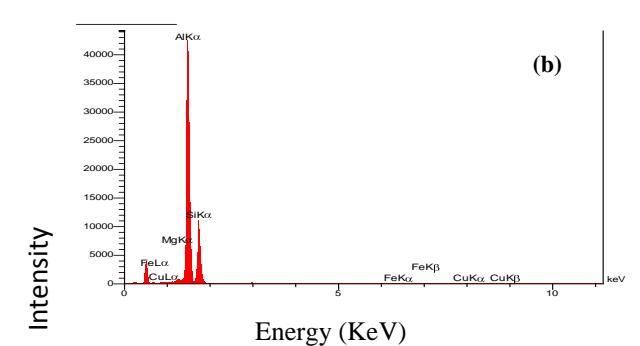
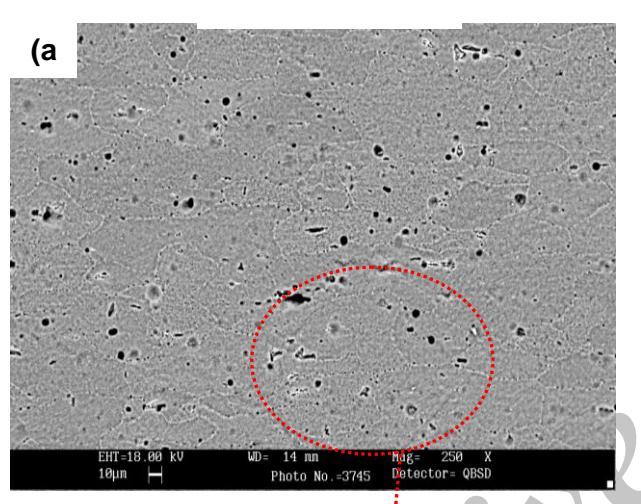
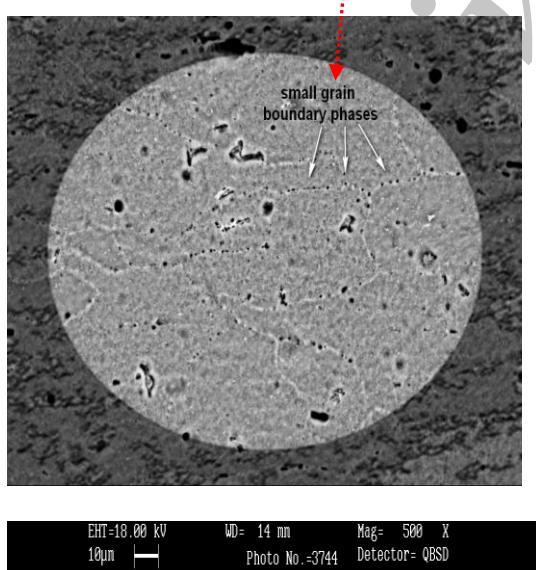
شکل ۳– (a)تصویر میکروسکوپ الکترونی (الکترون برگشتی) از فازهای موجود در زمینه آلیاژ پایه، (b) آنالیز EDX گرفته شده از نقاط مشخص شده

ذرات غنی از آهن بشکل بی قاعده و غیر هندسی و ذرات غنی از سیلیس بشکل نیمه کروی در زمینه توزیع شده اند. همچنین رسوبات بین فلزی کوچک و ریز موجود بر روی مرز دانهها که بصورت نقاط سیاه رنگ دیده می شود از نوع ذرات غنی از سیلیس تشخیص داده شدند (شکل ۳). بطور کلی این رسوبات موجود در مرز دانه از یک محلول جامد فوق اشباع بوسیله جوانه زنی و رشد در طول عملیات پیر سختی مصنوعی در دمای پایین و یا محیط تشکیل می-شوند. اندازه این ذرات تقریبا" در حدود مقیاس آنگستروم تا میکرومتر میباشد و به صورت اشکال مختلفی همچون کروی، سوزنی و صفحهای بر روی مرز دانهها حضور دارند [٢٣]. حضور رسوبات بین فلزی بر روی مرز دانهها علاوه بر افزایش استحکام مکانیکی، تمایل به خوردگی مرز دانه ای را در محیطهای خورنده افزایش می دهد [۲۴]. اساسا" مشخص شدہ است کے کنترل رفتار خوردگی آلیاژھای آلومینیوم بطور چشمگیری وابسته به حضور ذرات بین فلزی در زمینه آلیاژ داشته و عواملی همچون ترکیب شیمیایی ذرات و میرزان دانسیته و توزیع این ذرات بین فلزی در زمینه آلیاژ می تواند نقش مهمی را در مقاومت به خوردگی آلیاژهای آلومینیوم در محیط های خورنده ایفا کند [۲۰].

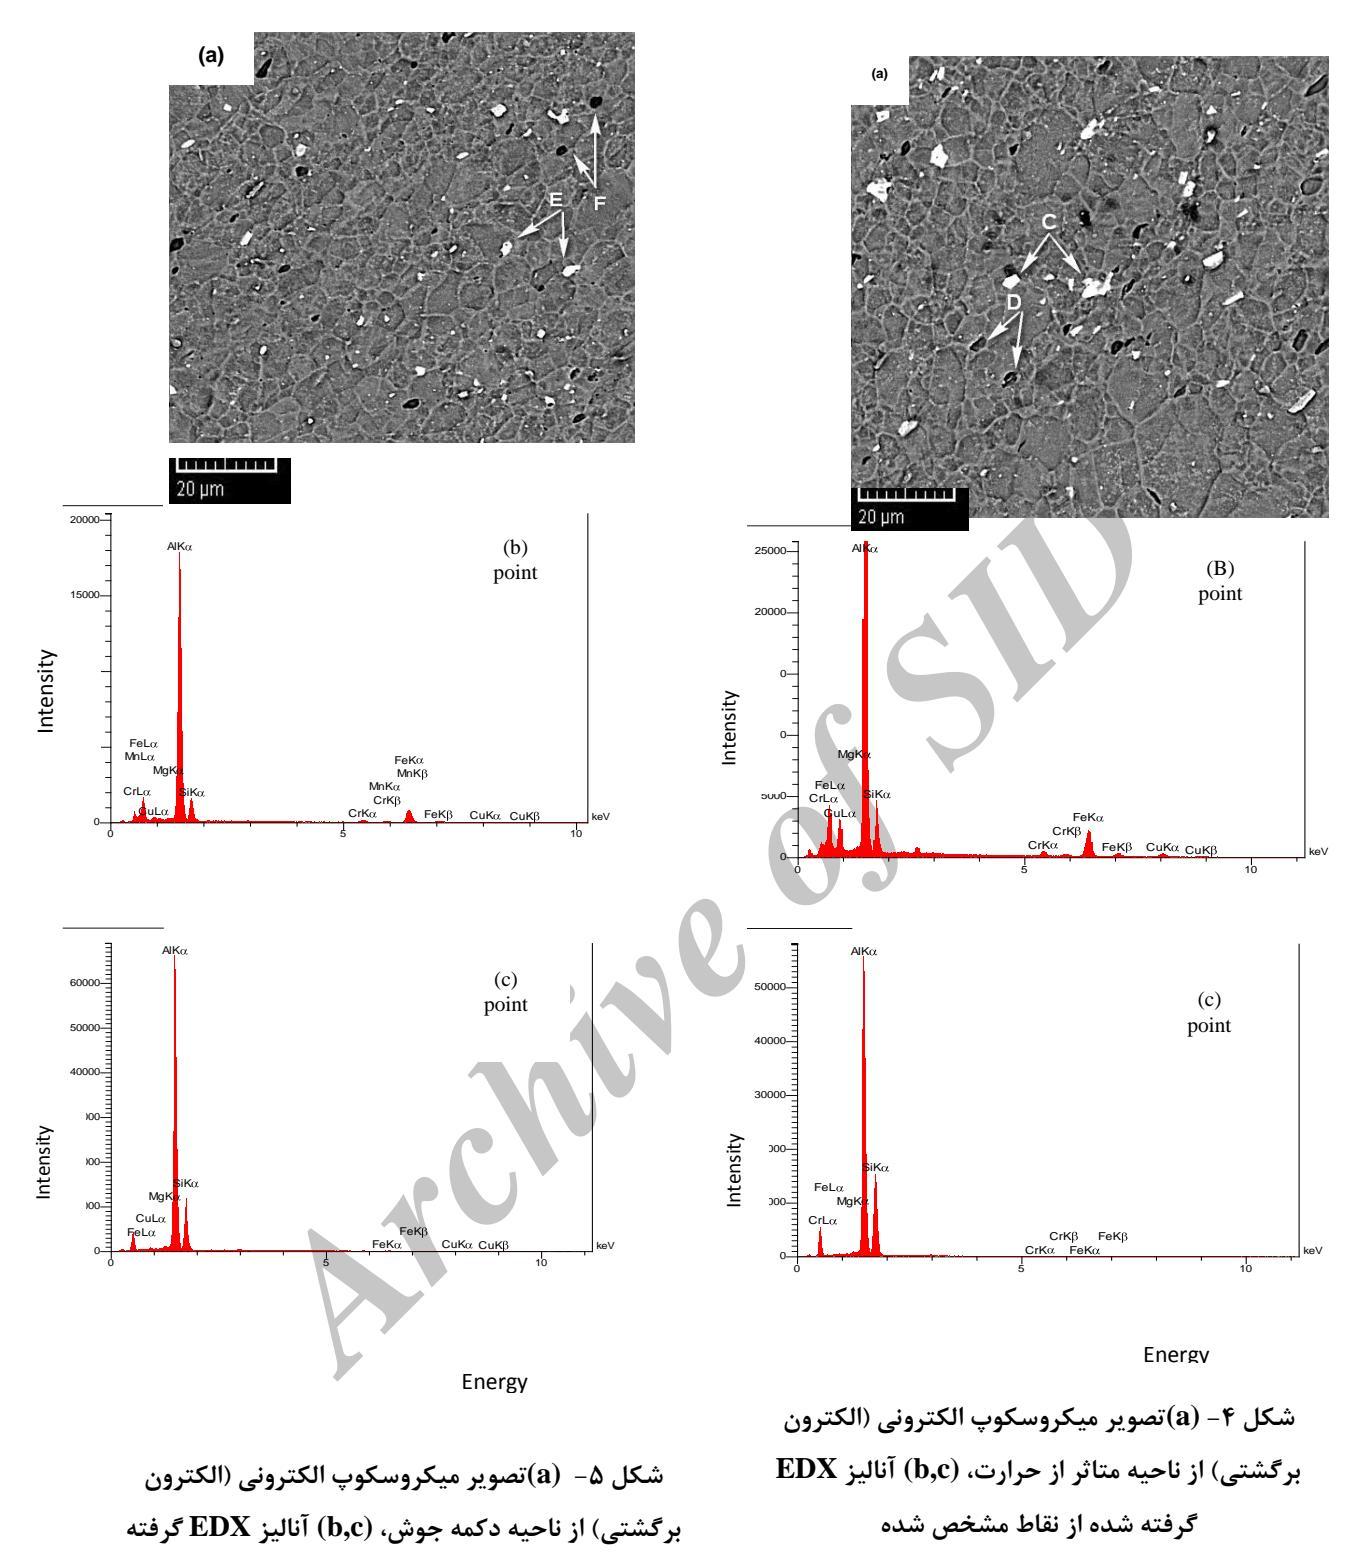
شده از نقاط مشخص شده

تصاویر میکروسکویی از نواحی مختلف جـوش شـامل منطقه دکمه جوش و ناحیه متاثر از حرارت در شکلهای ۴ و ۵ نشان داده شده است. بر طبق این تصاویر میتوان دریافت که ذرات بین فلزی غنی از آهن (نقاط سفید رنگ) و غنی از سیلیس (نقاط سیاه رنگ) در زمینه و در طی فرآیند جوشکاری حل نشده و باقی مانده اند. با توجه به نتایج حاصل از آنالیز EDX در نواحی مختلف جوش می -توان بیان نمود که میزان متوسط درصد وزنی ذرات غنے از آهن و سلیس از آلیاژ پایه به سمت منطقه دکمه جوش کاهش یافته است. بنظر میرسد که در ناحیه دکمـه جـوش عمل اغتشاش باعث خرد شدن و ریز شدن ذرات بین فلزی شده و آنها را در درون زمینه توزیع و پخش کرده است. هم-چنین در ناحیه متاثر از حرارت که در نزدیکی آلیاژ یایه قرار دارد، با وجود شیب گرادیان دمایی در این ناحیه، اندازه ذرات بین فلزی کوچکتر از آلیاژ پایه بوده و توزیع آنها در زمینه وسیع تر است. بدلیل وجود دمای کافی در این ناحیه،

بایستی توجه داشت که اندازه ذرات بین فلزی و توزیع آنها در منطقه دکمه جوش از ناحیه متاثر از حرارت کمتـر مـی-باشد.

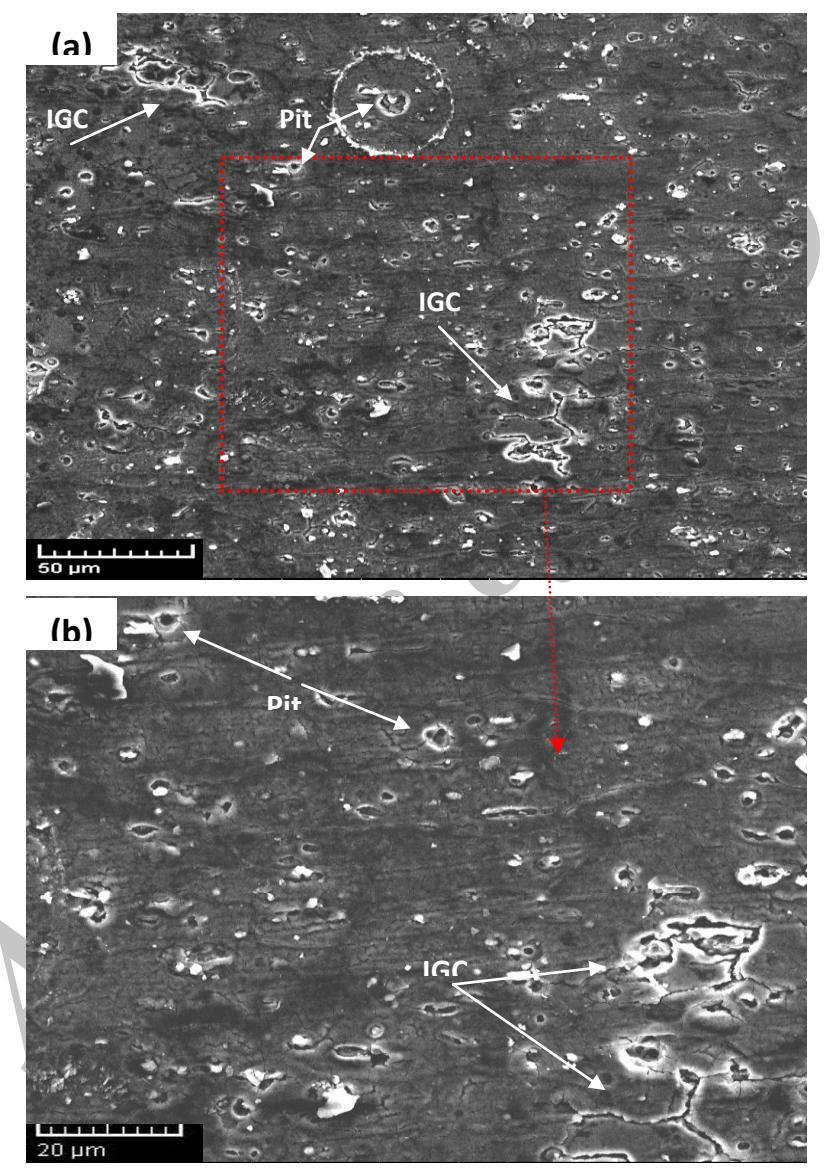
شکل ۶- مورفولوژی خوردگی آلیاژ پایه بعد از ۲۴ ساعت غوطه وری (a) بزرگنمایی پایین (b) بزرگنمایی بالا

شکل ۶ ناحیه خورده شده از آلیاژ پایه را بعد از مدت زمان ۲۴ ساعت غوطه وری نشان میدهد. بنظر می رسد که خوردگی موضعی به شکل حفره دار شدن مکانیزم خوردگی غالب در زمینه آلیاژ پایه نبوده و در بعضی از نواحی خوردگی مرز دانه ای در امتداد مرز دانهها رخ داده است. هم چنین از شکل ۶ می توان دریافت که حفرات تشکیل شده در زمینه به دلیل کوتاه بودن زمان غوطه وری نتوانسته اند از لحاظ اندازه و عمق رشد پیدا کنند و در همان مرحله رشد متوقف شده اند و محصولات خوردگی به صورت حلقه-های سفید رنگ در اطراف این حفرات تشکیل شده اند. معمولا محصولات خوردگی شامل ترکیبات اکسیدی و یا هیدرو اکسیدی می باشند. در این مورد می توان گفت که محصولات خوردگی در جایی که یون های آلومینیوم به دلیل انحلال موضعی زمینه آلومینیومی انباشته و اشباع شده اند، تشکیل می گردند. مکانیزم خوردگی مرز دانه ای بوجود آمده شامل تشکیل یک میکرو پیل گالوانیک در مرز دانهها که می تواند ناشی از نجیب تر و یا فعال تر بودن ذرات بین فلزی نسبت به زمینه آلومینیومی احاطه شده در اطراف آنها، باشد. بنابراین بنظر میرسد که تشکیل حفرات کوچـک با اندازه و عمق کم و نیز خوردگی مرز دانه ای در امتداد مرز دانهها نشان دهنده استعداد پایین آلیاژ پایه به خوردگی موضعی بعد از مدت زمان ۲۴ ساعت غوطه وری می باشد.

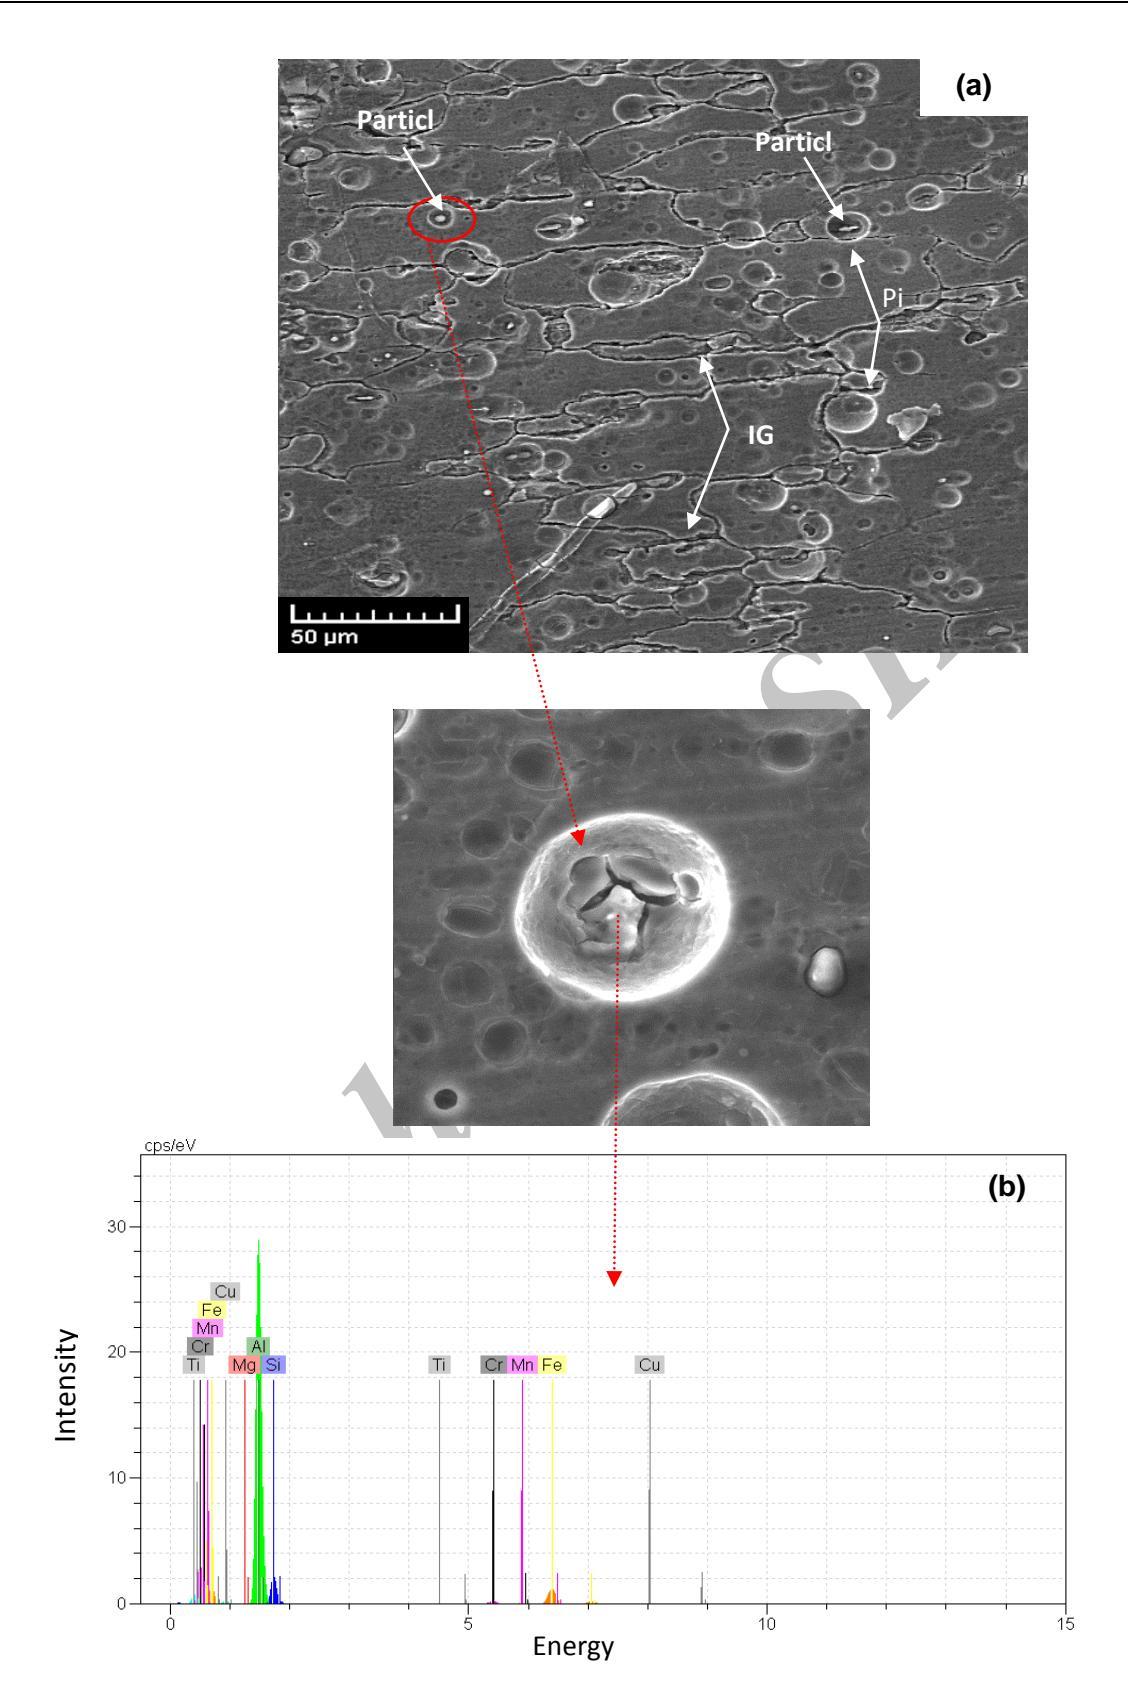
شکل ۷– (a) مورفولوژی خوردگی آلیاژ پایه بعد از ۴۸ساعت غوطه وری(b) آنالیز EDX گرفته شده از نقطه مشخص

بر اساس شکل ۲ میتوان بیان نمود که وقتی زمان غوطه وری به ۴۸ ساعت افزایش یافته است، باز هم مکانیزم خوردگی موضعی شامل خوردگی مرز دانه ای و حفره دار شدن میباشد ولی در این شرایط اندازه و عمق حفرات بیشتر و خوردگی مرز دانه ای وسیع تر و عمیق تر می باشد.

همانطور که از شکل ۷ مشاهده می شود حفراتی در اطراف ذرات بین فلزی تشکیل شده اند که این حفرات توسط حلقه ای از محصولات خوردگی احاطه شده است. مکانیزم تشکیل حفرات، ایجاد یک پیل گالوانیک بین ذرات بین فلزی نجیب و زمینه فعال آلومینیومی می باشد. بر این اساس، در اثر واکنش کاتدی احیاء اکسیژن بر روی ذرات بین فلزی، میزان H محلول در اطراف این ذرات افزایش انحلال زمینه فعال آلومینیومی می شود. بنابراین با گذشت زمان میزان انحلال زمینه آلومینیومی افزایش یافته و حفرات تشکیل شده در اطراف ذرات بین فلزی بزرگتر و عمیق تر می شوند. لذا تشکیل شدن حفرات بزرگتر و عمیق تر به همراه خوردگی مرز دانه ای شدید تر در سرتاسر مرز دانه ها نشان دهنده استعداد بالای آلیاژ پایه به خوردگی موضعی بعد از گذشت ۸۲ ساعت غوطه وری خواهد بود.

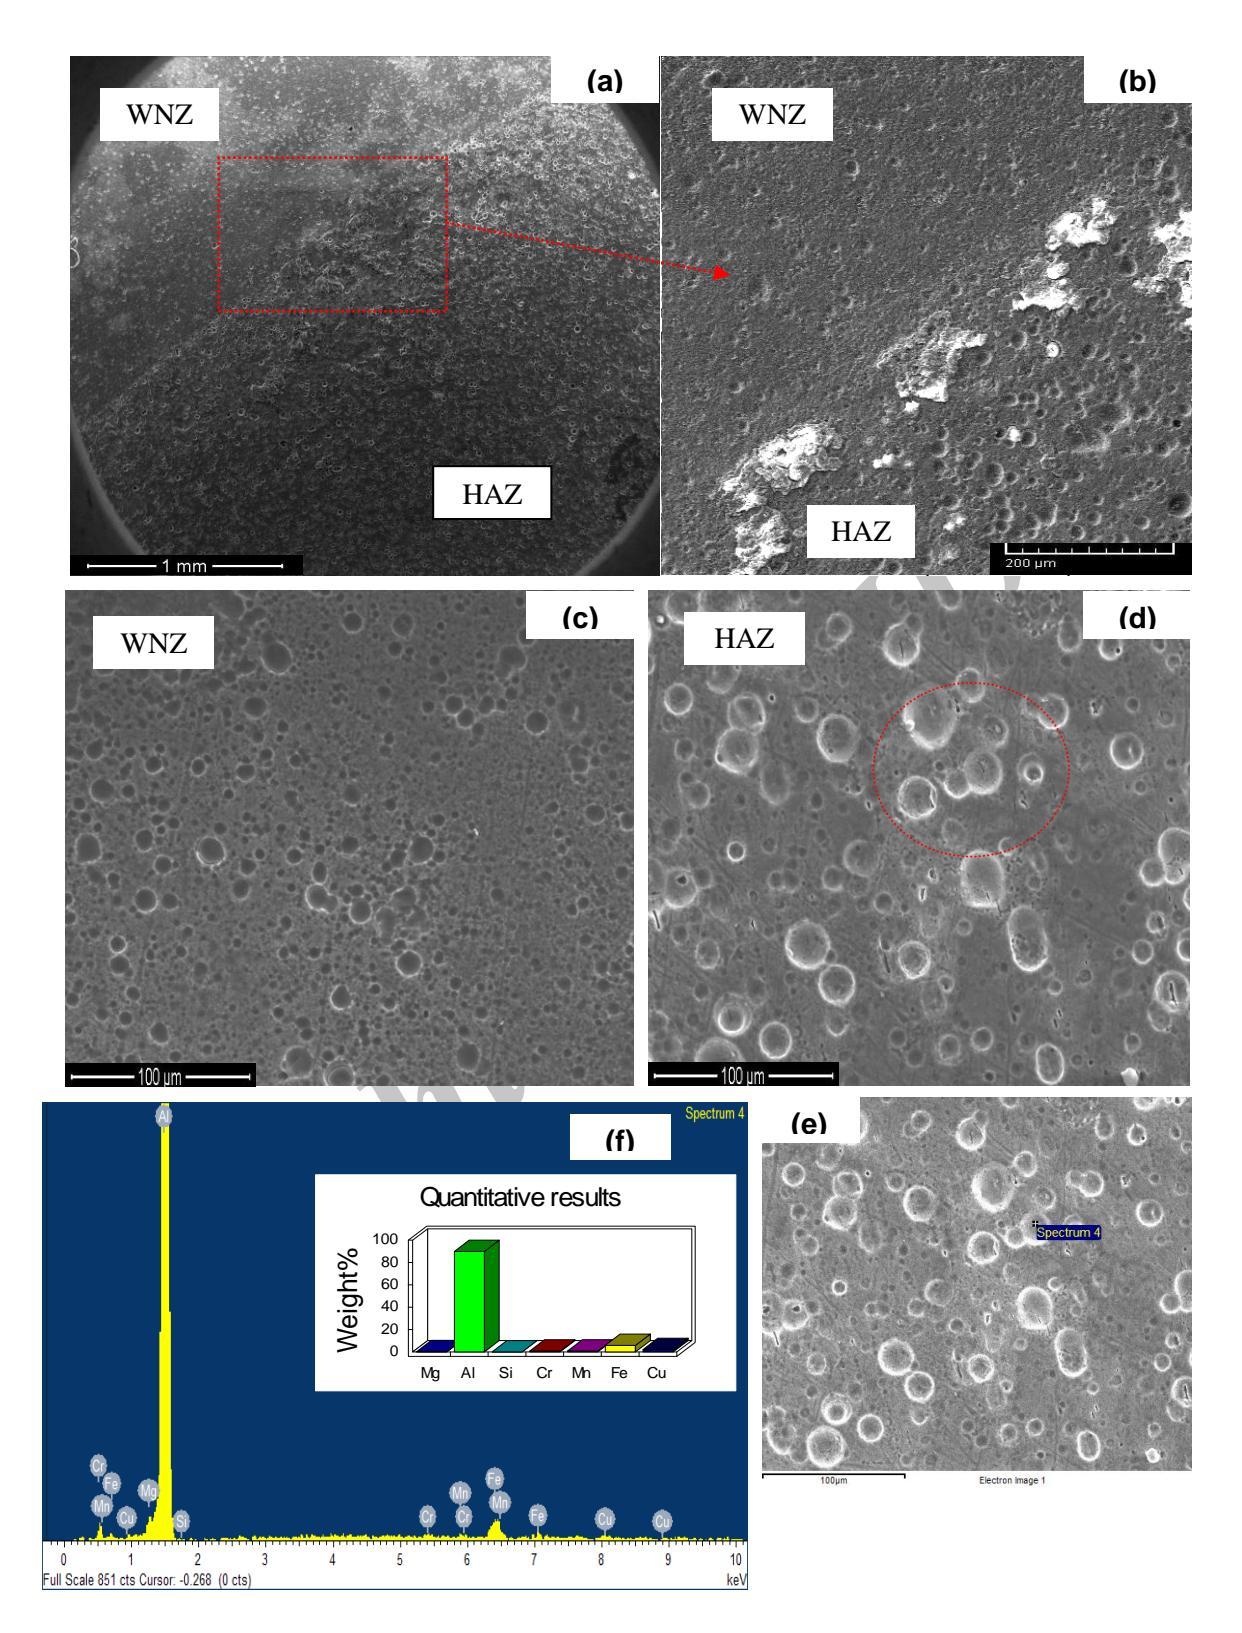
EDX شکل ۸– (a,b,c,d) مورفولوژی خوردگی مناطق مختلف جوش بعد از ۲۴ساعت غوطه وری (e,f) آنالیز (a,b,c,d) مرفولوژی خوردگی مناطق مختلف مشخص شده

تصاویر میکروسکوپی از حملات خوردگی موضعی نمونههای جوشکاری شده بعد از گذشت ۲۴ ساعت غوطه-وری در محلول آزمایش در شکل ۸ نشان داده شده است. با بررسی این تصاویر می توان دریافت که:

الف) اگرچه نواحی مختلف جوش حملات خوردگی مشابه-ای را از خود نشان می دهند اما میزان و سرعت حملات خوردگی موضعی در ناحیه متاثر از حرارت به مراتب بیشتر از منطقه دکمه جوش می باشد. این امر به دلیل بزرگتر بودن ذرات بین فلزی در این ناحیه و بیشتر بودن توزیع آنها در درون دانهها و در امتداد مرز دانههای ناحیه متاثر از حرارت است (شکل ۵). علاوه بر این خوردگی مرز دانهای، مکانیزم خوردگی غالب در این ناوحی نمی باشد.

ب) در ناحیه دکمه جوش، مکانیزم خوردگی از نوع حفرهدار شدن تشخیص داده شد. مکانیزم حفره دار شدن در اینجا نیز در اثر تشکیل شدن یک پیل گالوانیک میان ذرات بین فلزی کاتدی و زمینه فعال آلومینیومی خواهد بود که نشانه فعالیت کاتدی این ذرات، حضور حلقههای سفید رنگ از محصولات خوردگی در اطراف آنها می باشد (شکل ۸). بدلیل کافی نبودن زمان غوطه وری، محصولات خوردگی که

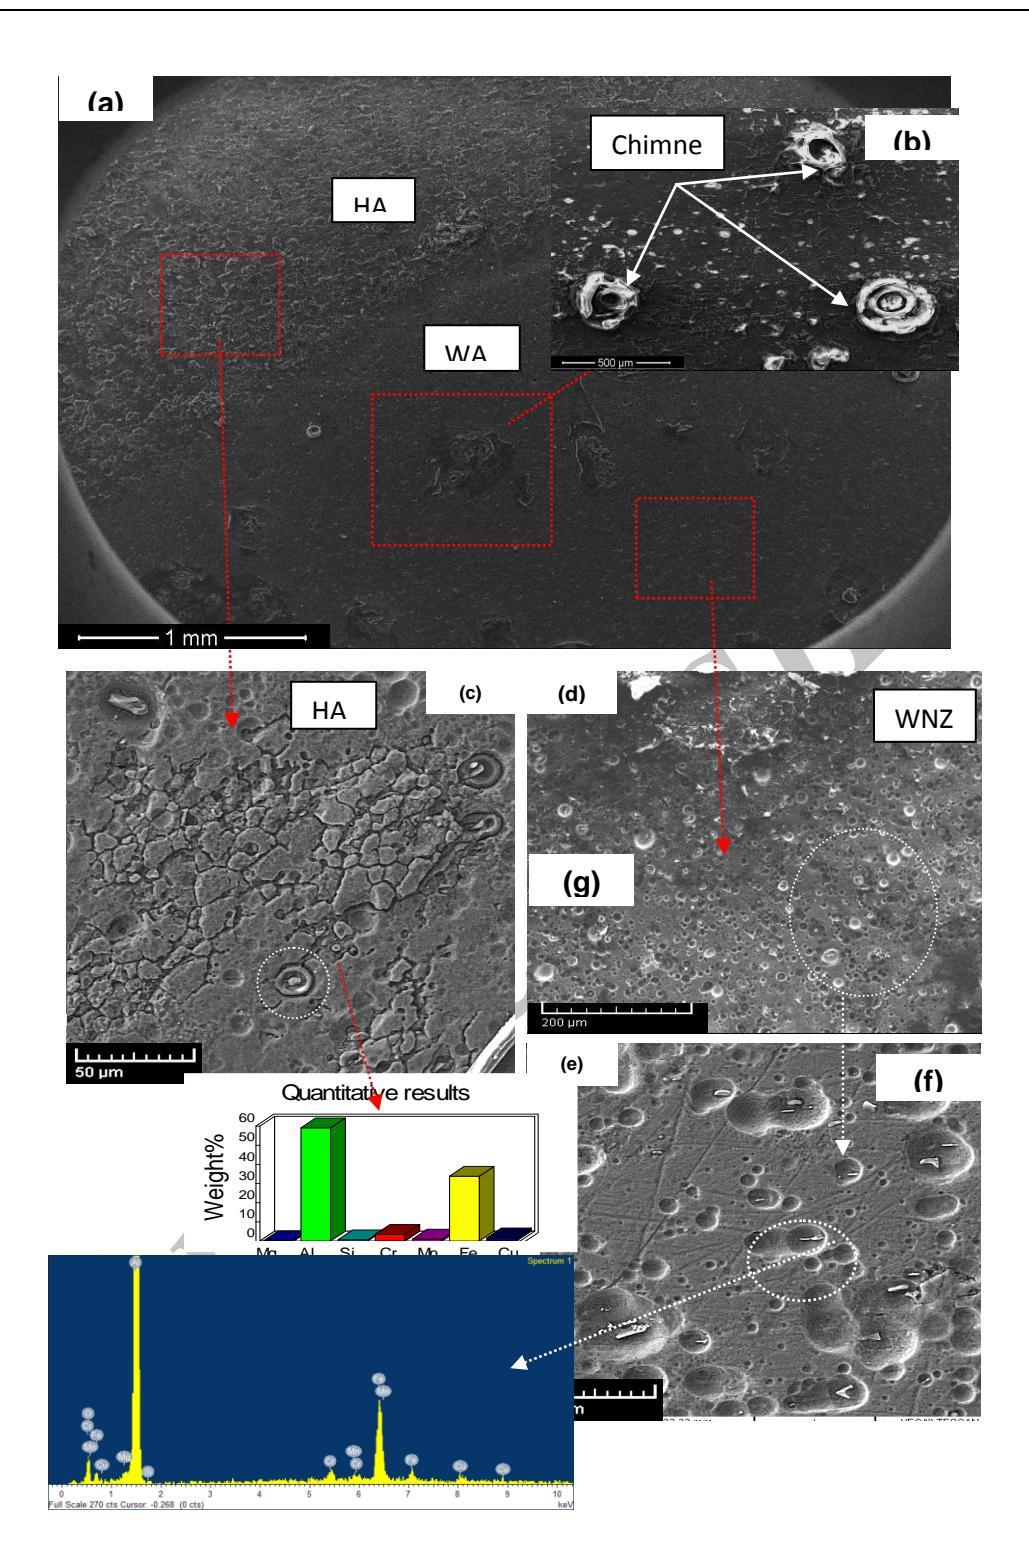
شکل ۹– (a,b,c,d)مورفولوژی خوردگی مناطق مختلف جوش بعد از ۴۸ ساعت غوطه وری(e,f) آنالیز EDX گرفته شده از نقطه مشخص شده

شکل ۹ تصاویر نواحی خورده شده را بعد از گذشت ۴۸ ساعت غوطه وری را نشان میدهند. با مشاهده این تصاویر می توان عنوان نمود که:

الف) با گذشت زمان ۴۸ ساعت، شدت و میزان حملات خوردگی در ناحیه دکمه جوش به مراتب کمتر از ناحیه متاثر از حرارت می باشد. در ناحیه دکمه جوش آثاری از خوردگی مرز دانه ای مشاهده نشد و مکانیزم خوردگی غالب مکانیزم حفره دار شدن در اثر تشکیل شدن پیل گالوانیک میان ذرات بین فلزی و زمینه آلومینیومی خواهد بود. افزایش زمان غوطه وری باعث افزایش اندازه و عمق حفرات تشکیل شده در این ناحیه شده است. حضور فعالیت کاتدی ذرات بین فلزی به شکل حلقه های سفید رنگ در اطراف درمه جوش در بعضی مناطق محصولات خوردگی از نوع هیدرو اکسید- کلرید آلومینیوم که به شکل خاصی شبیه به مجرای دودکش^۱ هستند مشاهده گردید.

ب) در ناحیه متاثر از حرارت علاوه بر خوردگی مرز دانه ای، مکانیزم حفره دار شدن نیز مشاهده گردید. میزان و شدت خوردگی مرز دانه ای در این ناحیه با گذشت زمان ۴۸ ساعت شدید تر نمایان شد. در ضمن عمق و اندازه حفرات در این ناحیه به مراتب بیشتر از ناحیه دکمه جوش مشاهده شد.

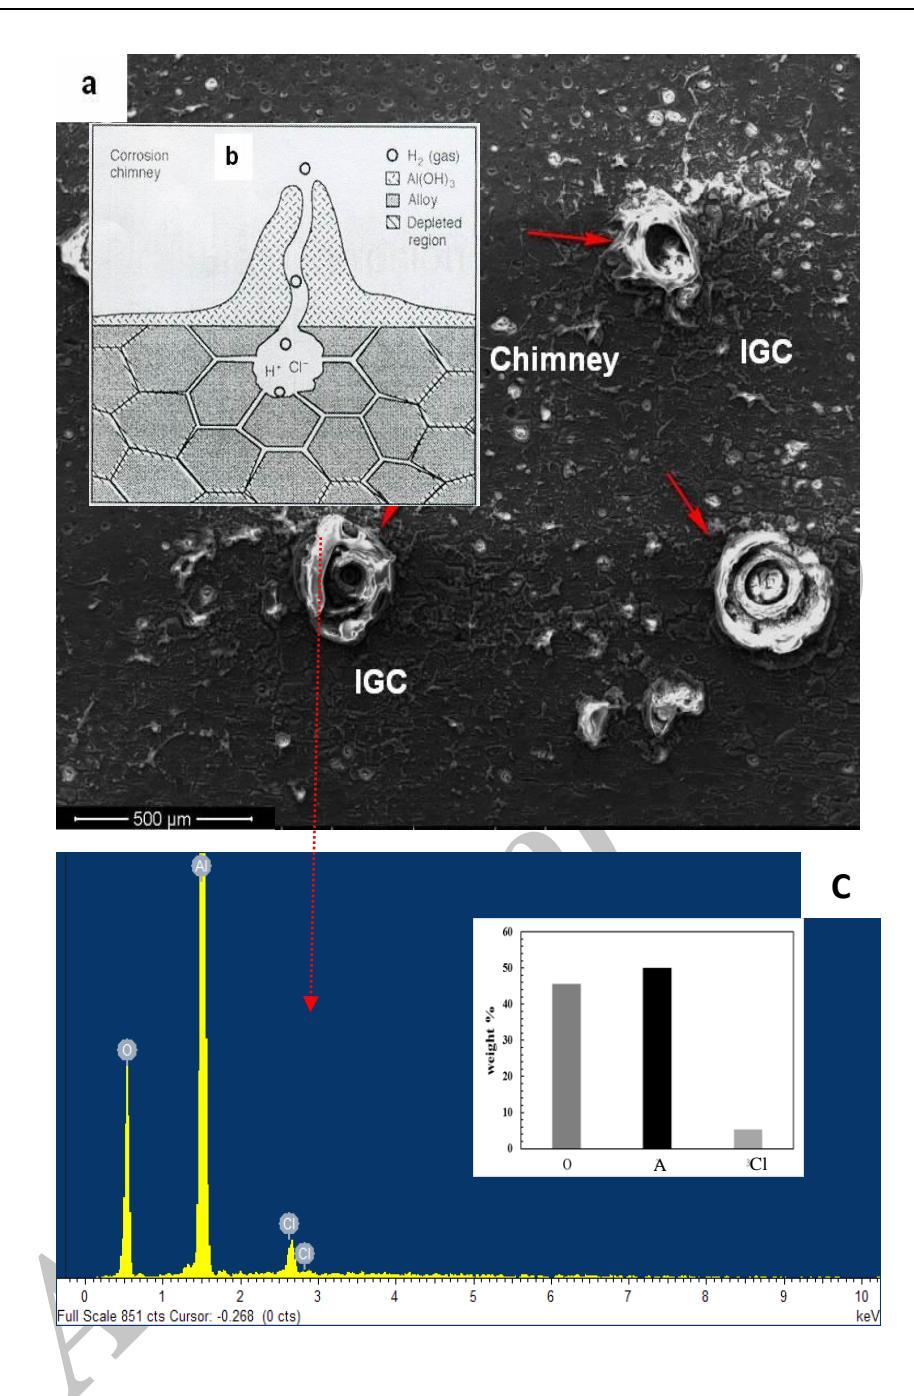
شکل ۱۰– (a) محصولات خوردگی تشکیل شده در ناحیه دکمه جوش بعد از ۴۸ ساعت غوطه وری (b) شمایی از معلو م عرضی محصولات خوردگی تشکیل شده (c) آنالیز EDX گرفته شده از محصولات خوردگی

با مشاهده دقیق تر از شکل ۱۰ می توان فهمید که شکل محصولات خوردگی ایجاد شده شبیه به یک مجرای دودکش و یا یک جزیره آتشفشانی است که در وسط آن یک سوراخ وجود دارد. این محصولات خوردگی بسیار شکننده و ترد می باشند و براحتی درهم پاشیده می شوند. همچنین این محصولات خوردگی در دهانه حفره ایجاد شده در زمینه تشکیل می شوند و مکانیزم تشکیل شدن آنها را می توان چنین گزارش نمود:

هنگامی که یونهای کلر باعث تخریب لایه اکسیدی زمینه آلومینیومی شده و حفره تشکیل شد، با آزاد شدن حباب گازی در اثر واکنش کاتدی در درون حفره، این حباب گازی به سطح حفره منتقل شده و با یون های آلومینیوم و کلرید اطراف دهانه حفره واکنش داده و محصولاتی با ترکیب هیدرو اکسید – کلرید آلومینیوم را بوجود می آورند. آنالیز EDX در شکل ۱۰ حضور یونهای کلر، آلومینیوم و اکسیژن را در این محصولات خوردگی تایید می نماید.
