آنیل انحلالی، پیرسازی دومرحلهای و بررسی خسارت هیدروژنی آلیاژ آلومینیوم ۷۰۷۵

Evaluation of Hydrogen Damage in Aluminum 7075 Alloy after Dissolution Annealing and Two-stage Aging

مواد پیشرفته در مهندسی، سال ۳۵، شمارهٔ ۱، بهار ۱۳۹۵

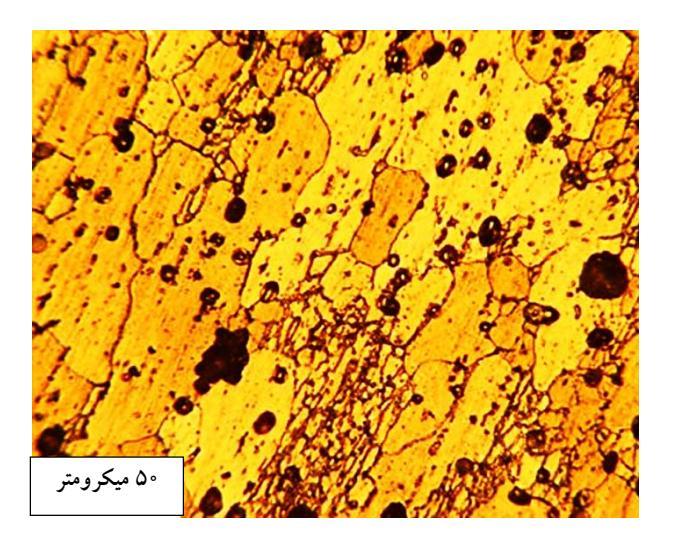
شکل ۱– تصویر میکروسکـوپی نـوری از آلیاژ آلومینیوم ۷۰۷۵ خام در جهت (RD)

آلیاژ آلومینیوم ۷۰۷۵ به سکل تسمه با ابعاد ۵۰۰ × ۲۰۰ میلی متر تهیه شد. ترکیب شیمیایی آلیاژ که توسط طیف سنج جرقه ای (SES)^۲ اندازه گیری و با استاندارد ISO B209 مقایسه شده است [۹]، در جدول ۱ آورده شده است. تصویر میکروسکوپی آلیاژ آلومینیوم ۷۰۷۵ در جهت روزنرانی در شکل ۱ نمایش داده شده است. با توجه به تصویر میکروسکوپی نمایان است که دانه ها در جهت روزنرانی کشیده شده اند. در این شکل، زمینه محلول جامد عناصر آلیاژی مانند روی، منیزیم و مس در آلومینیوم است که به آن فاز آلفا (۵) می گویند. فازهای تیره رسوبهای نامحلولند. این رسوبها بسته به ترکیب شیمیایی آلیاژ گونههای زیادی دارند [۱۰]. جهت گیری دانهها

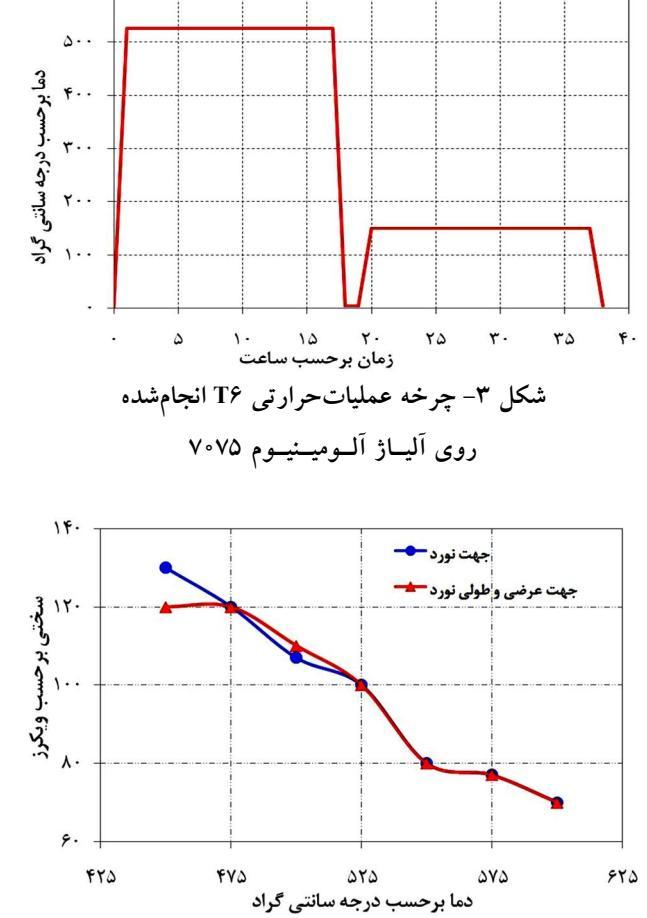
دما برحسب درجه سانتی گراد شکل ۴– نمودار سختی برحسب دمای آنیل انحلالی برای آلیاژ آلومینیـوم ۷۰۷۵ در جهـت روزنرانـی (RD، TD و ND)

در شکل ۴ نتایج سختی سنجی در جهت های RD، RD و TD پس از فرایند آنیل انحلالی در دماهای مختلف عملیات حرارتی نشان داده شده است. سختی در نمونه خام (عملیات حرارتی نشده) در جهت ND برابر با ۳±۱۳۰ ویکرز و در جهت های RD و TD برابر با ۳±۱۰ ویکرز بود. پس ازانجام عملیات حرارتی آنیل انحلالی در دمای ۴۵۰ درجه سانتی گراد، سختی در جهات RD، RD و TD تغییرنکرد. با افزایش دمای فرایند انیل انحلالی تا ۴۷۵ درجه سانتی گراد، سختی در جهت RD به اندازه ۱۰ ویکرز کاهش یافت و به ۳±۱۰ ویکرز رسید. با

در جهتهای TD و ND تغییر چندانی نداشت. با بررسی ریزساختار آلیاژ پس از آنیل انحلالی در دمای ۴۷۵ درجه سانتی گراد، در جهت TD و RD دانه ها به شکل ستونی مشاهده شدند. سپس دمای فرایند آنیل انحلالی به ۵۰۰ درجه سانتی گراد افزایش یافت. با انجام فرایند آنیل انحلالی در دمای ۵۰۰ درجه

سانتی گراد، سختی در جهـتهـای ND و TD بـه ۳±۱۱۰ و در جهت RD به ۳±۱۰۷ ویکرز رسید. در دمای ۵۲۵ درجه سانتی گراد، پس از گذشت ۱۵ ساعت، فرایند آنیل انحلالی تکمیل شده، سختی در همه جهت ها به ۱۰۰ ویکرز کاهش یافت. در شکل ۵ تصویر میکروسکوپی الکترونی روبشی از آلياژ آلومينيوم ٧٠٧٥ پساز عمليات آنيل انحلالي نشان داده شده است. ترکیب شیمیایی رسوبهای فاز دوم پس از فرایند آنیل انحلالی مورد بررسی قرار گرفت. با توجه به شکل ۵، پس از آنیل انحلالی گروهـی از رسـوبهـای فـاز دوم در سـاختار مشاهده شدند. پس از تعیین ترکیب شیمیایی رسوب توسط طیفسنج تفکیک انرژی مشخص شد که رسوبهای مشاهدهشده پایدار بوده، در فرایند ذوب و آلیاژسازی بهوجود آمدهاند. رسوب های فاز دوم موجود در شکل ۵ شامل ترکیب Al7Cu2Fe و CuAl2O4 هستند [۱۳]. در دماهای بیشتر از ۵۵۰ درجه سانتی گراد ذوب موضعی در نمونهها ایجاد شد. در شکل ۶ تصویر میکروسکوپی الکترونی روبشی از حفرات ایجادشده پس از ذوب موضعی مشاهده می شود. با افزایش دما و زمان آنیل انحلالی ازدمای ۵۵۰ درجـه سـانتی گـراد، تعـداد و اندازه حفرات افزایش پیدا کرد. باتوجه به شکل ۶-ب در دمای ۵۷۵ درجه سانتی گراد تعداد حفرات در مرزدانه به حدی رسیده که دانه ها از یک دیگر جدا شده اند. برای بررسی خواص مکانیکی آلیاژآلومینیوم ۷۰۷۵ پـس از عملیات پیرسازی دومرحلهای، از دو آزمون سختیسنجی و کشش استفاده شد. در شکل ۷ نمودار سختی برحسب زمان پیرسازی در دمای ۱۲۰ و ۱۵۰ درجه سانتی گراد، برای فراینـد T۶ آورده شـده اسـت. در فرایند T۶ با پیرسازی در دمای ۱۵۰ درجه سانتی گراد، به مدت ۲۰ ساعت بیشترین سختی حاصل شد و سختی آلیاژ از ۳±۹۰ ویکرز به ۳±۱۵۰ ویکرز رسید و با ادامه پیرسازی، سختی آلیاژ كاهش پیدا كرد. به گونه دیگر می توان گفت، با افزایش زمان پیرسازی از ۲۰ ساعت، فراپیرسازی ایجاد شده است. با پیرسازی در دمای ۱۲۰ درجه سانتی گراد، به مدت ۳۰ ساعت، سختی آلیاژ به ۳±۱۵۰ ویکرز رسید و در آلیاژ، فراپیرسازی

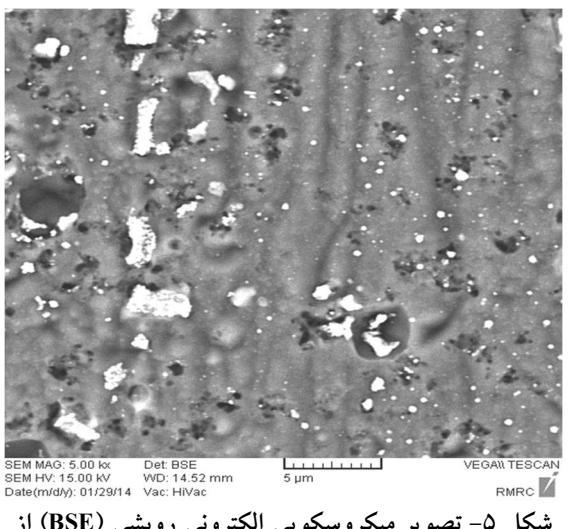
شکل ۵- تصویر میکروسکوپی الکترونی روبشی (BSE) از آلیاژ آلومینیوم ۷۰۷۵ پس از عملیات حرارتی آنیل انحلالی در دمای ۵۲۵ درجه سانتی گراد بهمدت ۱۷ ساعت

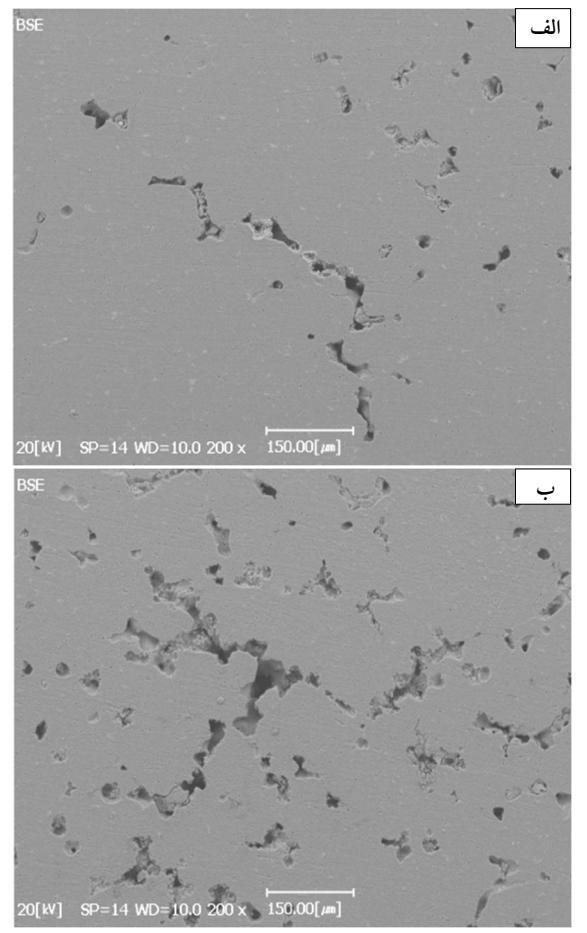
شکل ۶- تصویر میکروسکوپی الکترونی روبشی از حفرات ایجاد شده پس از آنیل انحلالی در دمای الف) ۵۵۰ و ب) ۵۷۵ درجه سانتیگراد

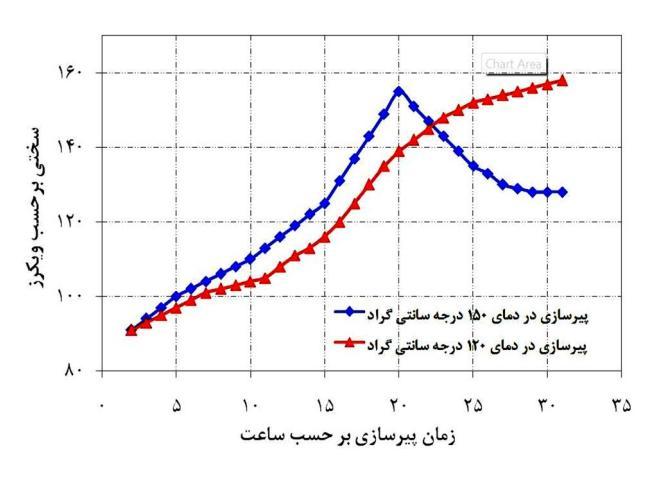
شکل ۷- نمودار سختی برحسب زمان پیرسازی برای فرایند عملیات حرارتی ۲۶ پیرسازی شده در دمای ۱۵۰ درجه سانتی گراد

حاصل نشد. در فرایند T۶ استحکام و سختی آلیاژ نسبت به فرايند پيرسازي دو مرحلهاي افزايش مي يابد ولي آلياژ، مستعد به تردی هیدروژنی می شود. پیرسازی آلیاژ در دمای بالاتر از θ ادرجهی سانتی گراد باعث تشکیل مستقیم فاز θ' یا θ می شود که این امر موجب مقاومت مناسب آلیاژ در برابر تردی هیدروژنی میشود ولی استحکام کششی را کاهش میدهد [۱۴]. از طرفی، مدت نگهداری قطعه در کوره برای پیرسازی زياد است. باتوجه به دلايل گفتهشده عمليات پيرسازي دومرحلهای طراحی شـد. در شـکل ۸ نمـودار سـختی ویکـرز برحسب زمان پیرسازی، برای فرایند پیرسازی دومرحلهای در دمای ۱۲۰ و ۱۵۰ درجه سانتی گراد آمده است. سختی آلیاژ پس از آنیل انحلالی به حدود ۲±۸۸ ویکرز رسید. با انجام پیرسازی مرحله اول در دمای ۲۰۰ و ۲۲۰ درجـه سانتی گـراد، سـختی تغییری نداشت و پس از پیرسازی مرحله اول از ۳±۸۸ ویکرز به حدود ۳±۹۵ ویکرز افزایش یافت. در مرحله دوم پیرسازی در دمای ۱۵۰ درجه سانتی گراد، سختی آلیاژ پس از پیرسازی در زمان حدود ۱۵ ساعت از ۳±۹۵ به ۳±۱۳ ویکرز رسید و با افزایش زمان پیرسازی از ۱۵ ساعت سختی کاهش یافت و بهعبارتی دیگر فراپیرسازی صورت گرفت. باتوجه به شکل ۸ با پیرسازی در دمای ۱۲۰ درجه سانتی گراد، به مدت ۲۵ ساعت سختی تـا ۳±۱۲۶ ویکرز افـزایش یافـت و در ایـن فراینـد

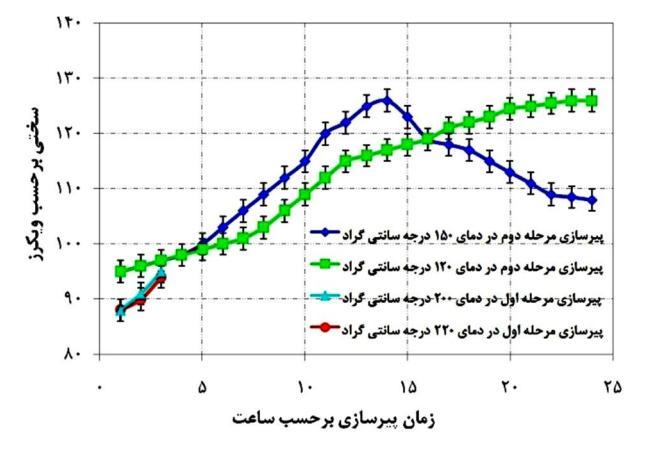
شکل ۸- نمودار سختی برحسب زمان پیرسازی برای عملیاتحرارتی پیـرسـازی دو مـرحلـهای، پـس از مـرحلـه اول و مـرحلـه دوم

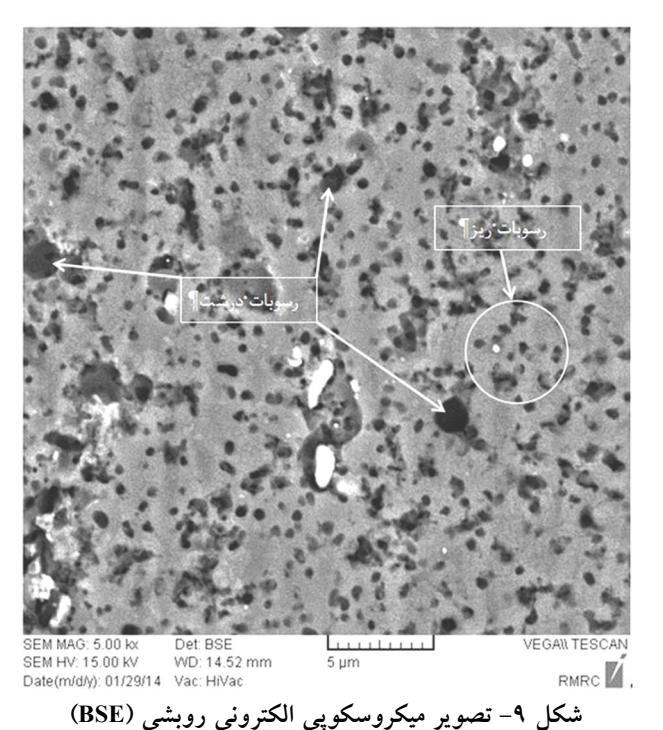
از آلیاژ آلومینیم ۷۰۷۵ پس از فرایند پیرسازی دومرحلهای (رسوبهای سیاه رنگ از نوع MgZn2 هستند)

فراپیرسازی انجام نشد. دلیل افزایش سختی آلیاژ، کاهش اندازه و افزایش تعداد رسوبهای فاز دوم در ریزساختار است. در شکل ۹ تصویر میکروسکوپی الکترونی روبشی از آلیاژ پـس از انجام فرایند پیرسازی دومرحلهای آورده شده است. باتوجه به شکل ۹، در ریز ساختار دونوع رسوب ریز و درشت مشاهده می شود. رسوب های درشت در مرحله اول پیرسازی به وجود آمده، در مرحله دوم پیرسازی رشد کردهاند. رسوبهای ریزتـر در مرحله دوم فرایند عملیات حرارتی به وجود آمده اند. استحکام کششی آلیاژ آلومینیوم ۷۰۷۵ پـساز فراینـد پیرسـازی دومرحلهای بررسی شد و آزمون کشش برای نمونه های خام، آنیل انحلالی، T۶ و پیرسازی دومرحلهای انجام شد. نتایج مربوط به آزمون کشش پـس از هيـدروژندهـي قبـل و پـساز عملیات حرارتی در شکل ۱۰ آورده شده است. با توجه به شکل ۱۰ می توان گفت پس از فرایند پیرسازی دومرحلهای استحکام به حدود ۴۳۰ مگاپاسگال رسیده است. مجد و همکارش [۱۳] در سال ۲۰۰۱ اثر رسوب های فاز دوم بر چگونگی شکست را بررسی کردند. این پژوهش نشان داد که رسوب های فاز دوم، محلی برای ایجاد جوانه تـرکانـد. انـدازه رسوب های فاز دوم و نرخ کرنش تاثیر بسزایی روی نوع شکست آلیاژ دارد. باتوجه به پژوهش های مجد، یک گروه ترک در زیر رسوبهای فاز دوم ایجاد می شوند که ضمن تشدید

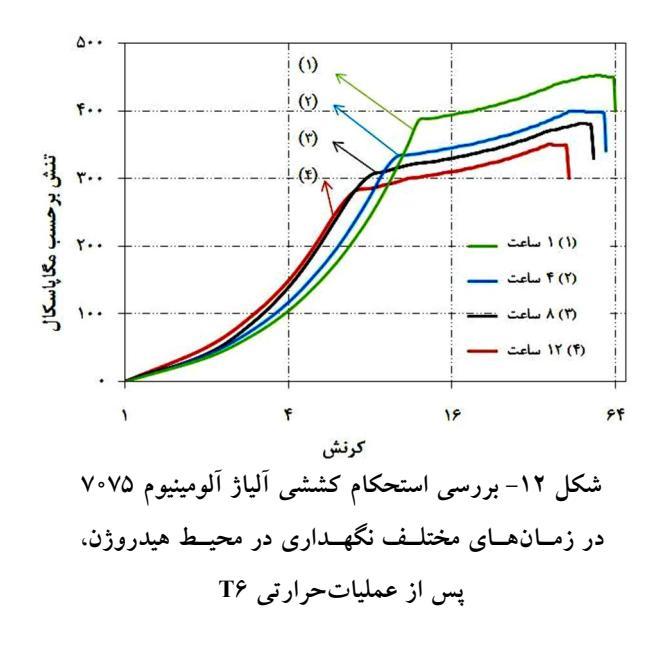
در شکل ۱۱ نمودار تنش کرنش پس از عملیات حرارتی پیرسازی دومرحلهای در زمان های مختلف هیدروژن دهی (۰، ۱، ۴، ۸ و ۱۲ ساعت) آورده شده است. استحکام آلیاژ آلومینیوم در عملیات حرارتی پیرسازی دومرحلهای پس از هیدروژندهی بهمدت ۱۲ ساعت از ۴۳۰ به ۴۰۰ مگاپاسکال کاهش یافت. پژوهشها نشان داده است که انجام فرایند دومرحلهای باعث می شود که رسوب های موجود در مرزهای دانه از حالت پیوسته خارج و به شکل پیوسته ظاهر شوند [16]. با ازبین رفتن پیوستگی رسوب،ای فاز دوم در مرزدانه، مکانیزم تردی هیدروژنی از نوع مرزدانهای بـه درون دانـهای تبـدیل مـیشـود. در شکل ۱۲ نمودارتنش کرنش پس از فرایند عملیات حرارتی ۲۶ در زمانهای مختلف هیدروژندهمی مشاهده میشود. در فرایند عملیات حرارتی ۲۶ پـس از هیـدروژندهـی بـهمـدت ۱۲ سـاعت استحکام کششی از ۴۵۰ مگاپاسکال به ۳۵۰ مگاپاسکال رسید. دلیل کاهش استحکام کششی پس از هیدروژندهی در فرایند T۶، افزایش مرزهای بین فازی است. با افزایش تعداد و کاهش اندازه رسوب های فاز دوم، مرزهای بین فازی افزایش مییابد [18]. در شکل ۱۳ تصویر SEM از سطح شکست نمونه پس از فرایند پیرسازی دومرحلهای و هیدروژنده_ی آمـده اسـت. باتوجـه به شکل ۱۳، در سطح شکست نمونیه گروهی ازفرورفتگیهای فنجانی شکل مشاهده شد. در تصویر ترک هایی دیده می شود که اطراف رسوبها ایجاد شدهاند و دهانه ترکها باز شده است. باز شدن دهانه ترکها یکی از نشانههای شکست نرم است. می توان گفت یک ترک بینفازی در ریزساختار ایجاد می شود که بهدلیل دور بودن رسوبها از یکدیگر دهانه ترک باز و انرژی آن گرفته می شود. وانگ و همکارانش [۱۶] در سال ۲۰۱۴ روی تأثیرات عملیات حرارتی بازگشت و پیرسازی مجدد (RRA) در آلیاژ آلومینیوم ۷۰۵۰ بررسی کرده، حرکت ترک را در ریزساختار شناسایی کردند. آنها به این نتیجه رسیدند که پس از عملیات حرارتی RRA و TV۳ رسوب های فاز دوم در مرزدانه ها ایجاد

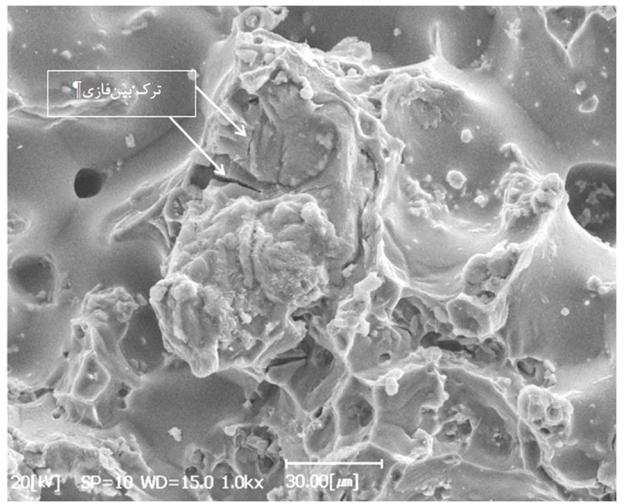
شکل ۱۳– تصویر میکروسکوپی الکترونی روبشی (SEM) از سطح شکست پس از پیرسازی دومرحلهای و هیدروژندهی

شده است. پس از ورود هیدروژن به درون آلیاژ آلومینیوم ۷۰۷۵ بهدلیل تجمع رسوب های فاز دوم در مرزدانه ها و میل ترکیبی بالای هیدروژن با رسوب ها، در مرزهای دانه تردی هیدروژنی اتفاق می افتد. در نهایت در اثر اعمال نیرو، ترک هایی از اطراف رسوب های فاز دوم جوانه زده، شروع به رشد می کند.
